改善箇所説明図

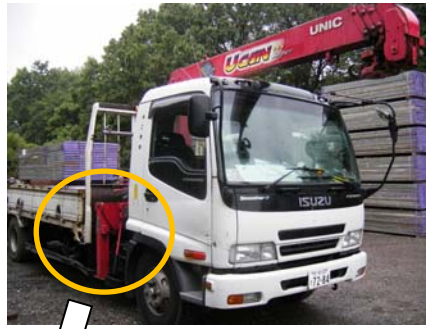
基準不適合箇所

積載形トラッククレーン搭載車において、駐車ブレーキケーブルの配索経路であるトランスミッションクロスメンバとクレーンの架装ボルトの隙間が少ないものがある。そのため、当該駐車ブレーキケーブルがクロスメンバや架装ボルトと接触し、そのままの状態で使用を続けると、当該駐車ブレーキケーブルの外装が損傷し芯線の動きを妨げ、駐車ブレーキが作動しなくなるおそれがある。

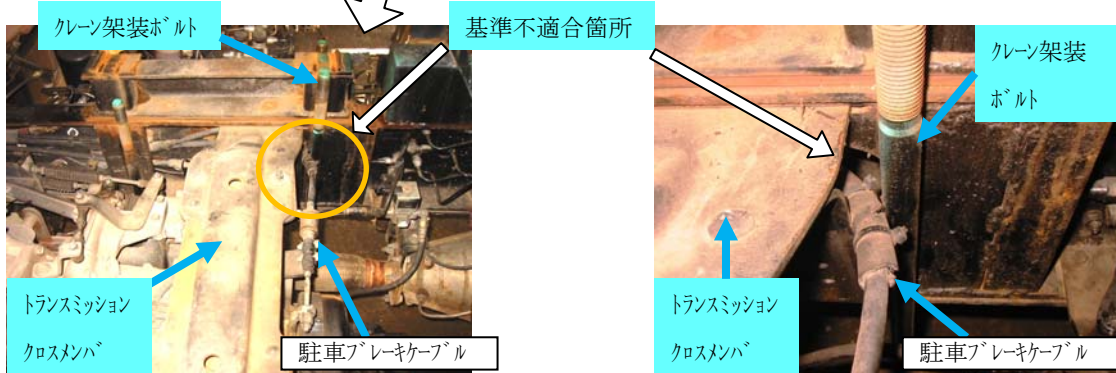
基準不適合箇所拡大

クレーン架装ボルト
