改善箇所説明図

基準不適合発生箇所

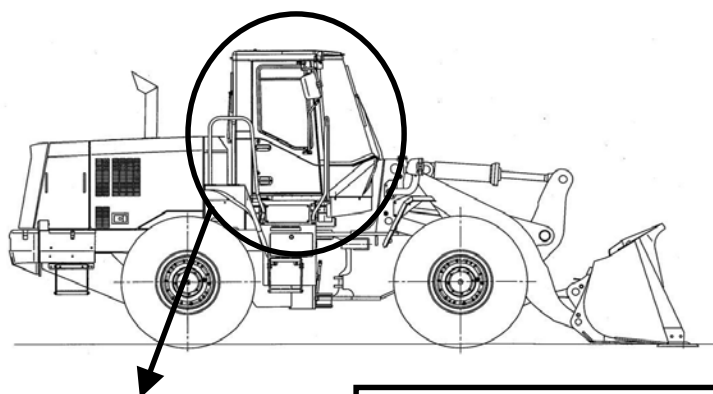
車体コントローラ

基準不適合の内容	改善の内容
<p>コントロールボックス内に設置された車体コントローラを保護する回路が不適切なため、車体に帯電した静電気が、制動灯の配線を伝って当該車体コントローラに流れる場合がある。そのため、当該車体コントローラの内部素子が破損し、制動灯が常時点灯またはエンジン停止後の再始動ができなくなるおそれがある。</p>	<p>全車両、コントロールボックス内に設置しているリレーマウントに対策リレーを追加する。</p>
