# 改善箇所説明図

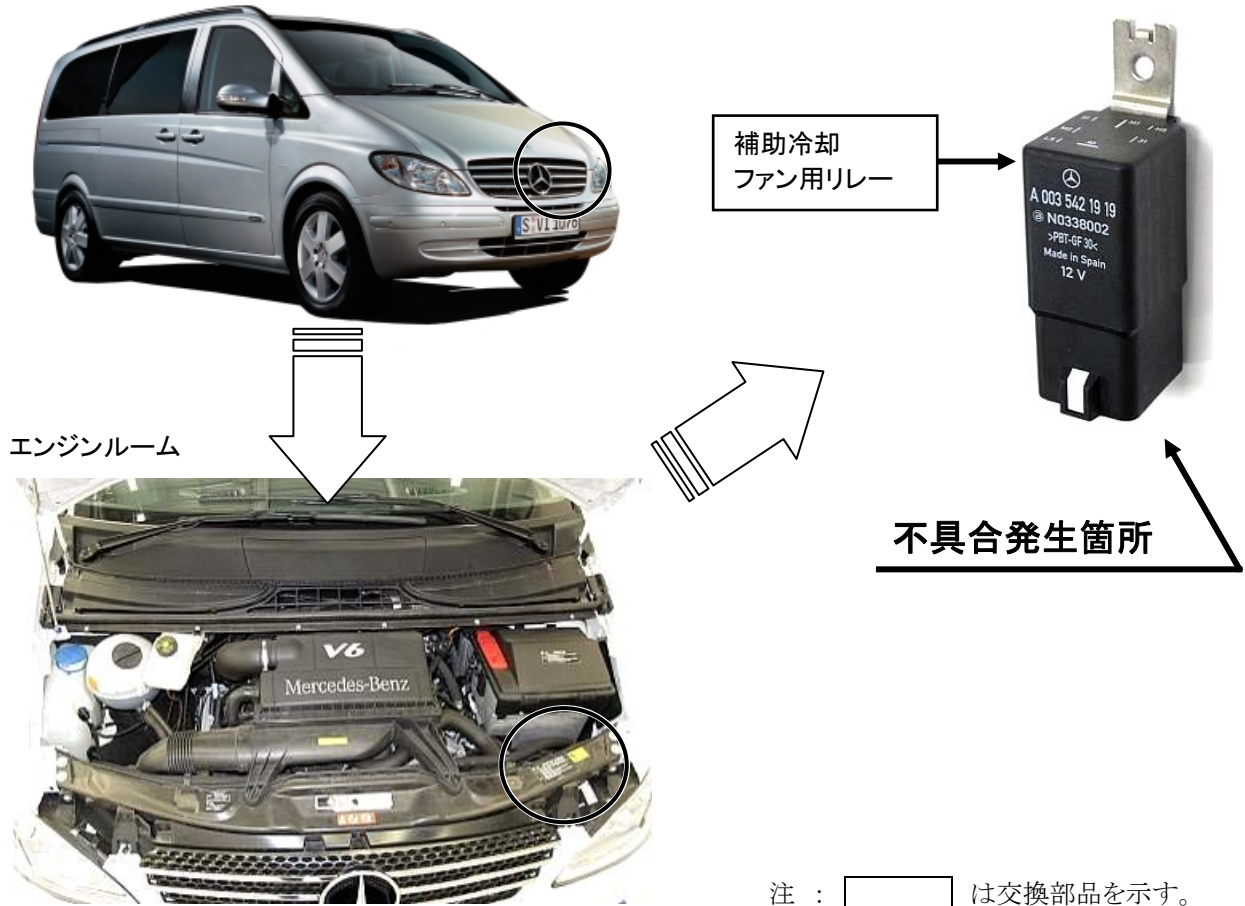
補助冷却ファン用リレーにおいて、耐熱性能が不十分であり使用環境の条件が重なると内部が短絡し、溶損する場合があります。そのため、そのまま使用を続けると、当該リレーが適切に作動しなくなり、最悪の場合、当該リレーが過熱し火災が発生するおそれがある。

全車両、補助冷却ファン用リレーを対策品に交換する。
