改善箇所説明図

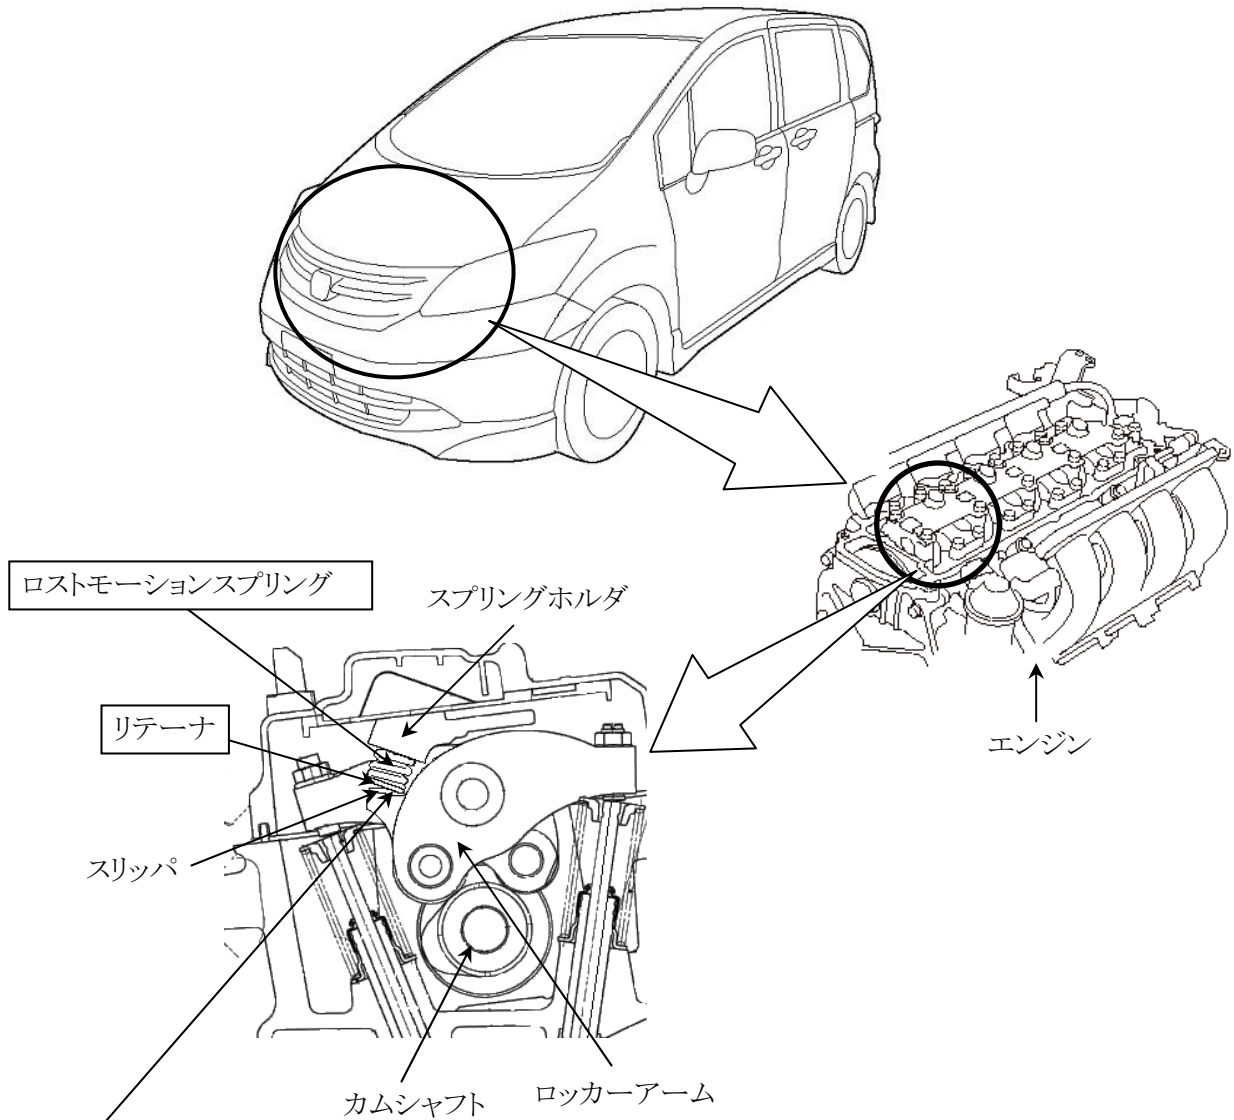
基準不適合発生箇所

可変バルブタイミング機構に用いているロストモーションスプリングのリテーナとロッカーアームのスリッパ部との面圧設定が不適切なため、エンジン始動直後のアイドル時に潤滑が十分に行われずリテーナの摺動抵抗が高くなることもある。そのため、当該スプリングが横方向に動き、スプリングホルダと干渉を繰り返して疲労限度を超えると折損して異音が発生し、最悪の場合、折損したスプリングがカムシャフトに噛み込み、エンジンが停止して再始動できなくなるおそれがある。

全車両、ロストモーションスプリングとリテーナを対策品に交換する。

識別: 右前席ドア上ヒンジの上側ボルト頭部に黄色ペイントを塗布する。
