# 改善箇所説明図

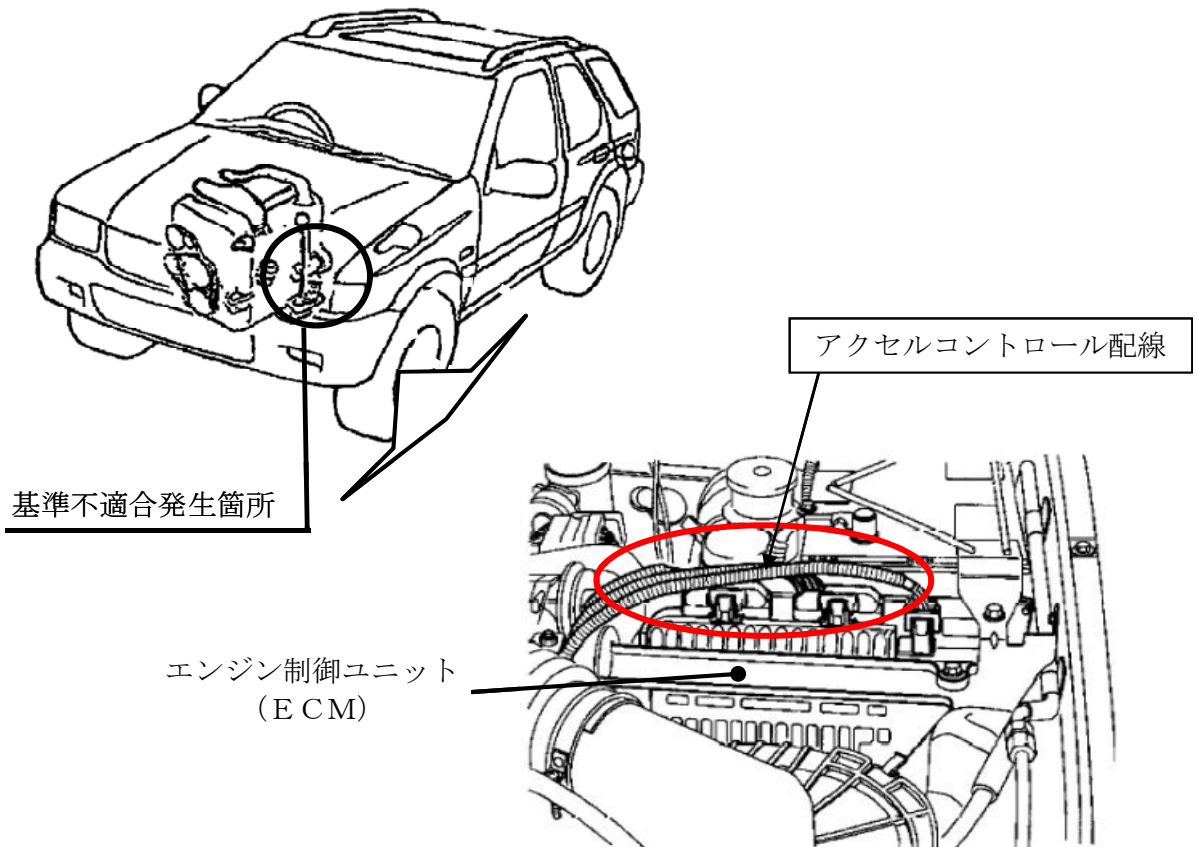
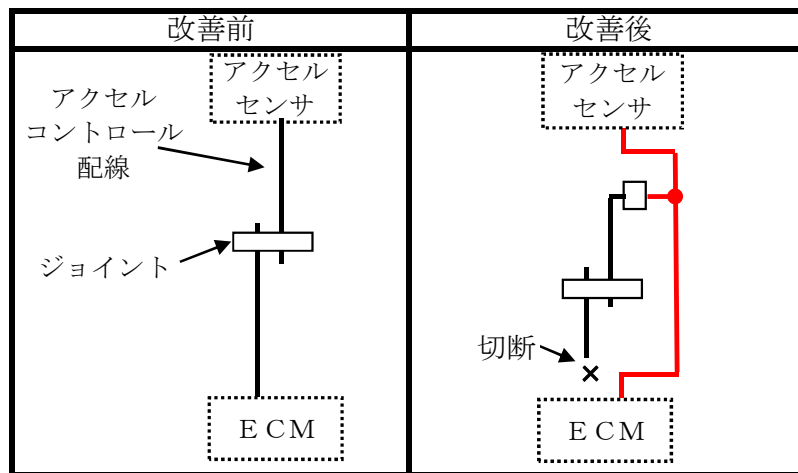
アクセルコントロール用の制御配線において、接続が不適切なため、接続部（ジョイント）で接触抵抗が生じるものがある。そのため、アクセルセンサの出力電圧が高くなり、エンジン回転が上昇するおそれがある。

改善の内容： 全車両、アクセルコントロール用配線の接続を変更する。

識別：吸気ダクト上面に識別ペイント（黄色）を塗布する。
