改善箇所説明図

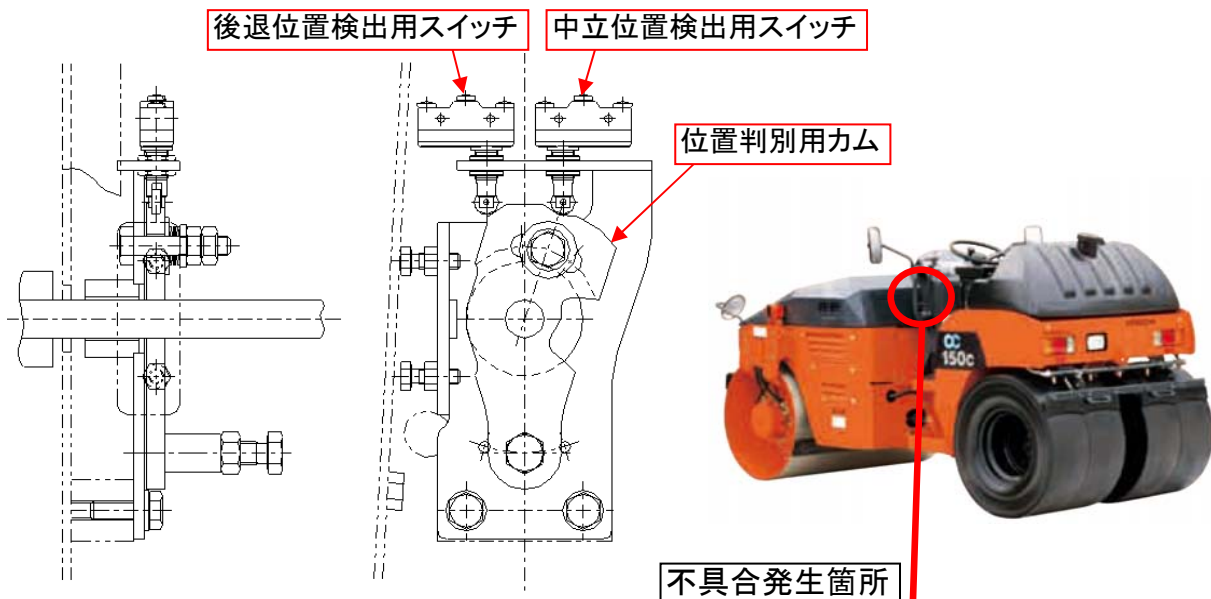
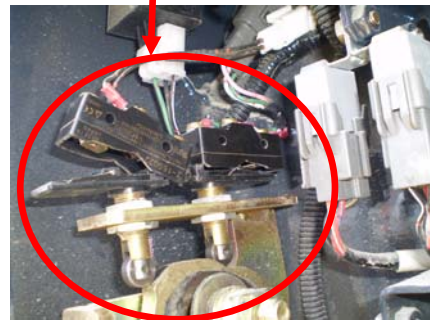
変速機の操作レバーにおいて、中立位置検出用スイッチ及び後退位置検出用スイッチの取付位置が不適切なため、位置判別用カムから過度な水平力がかかり、当該スイッチが損傷する場合があります。そのため、原動機が始動しない、もしくは操作レバーを後退位置に操作しても後退灯が点灯しないおそれがある。

全車両、操作レバーの位置判別用カム及び位置検出用スイッチ一式を対策品に交換する。
