改善箇所説明図

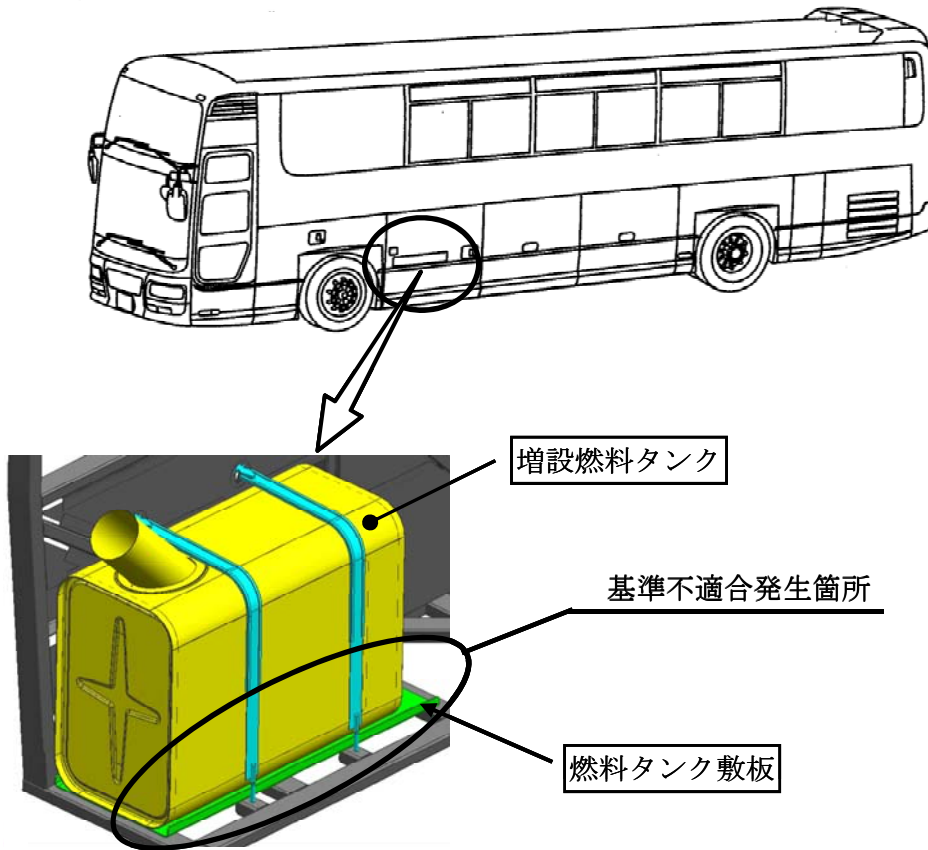
燃料タンクを増設した観光バスにおいて、当該タンクの敷板の形状が不適切なため、タンク底面と敷板の間に水が溜まり、腐食することがある。そのため、そのままの状態で使用を続けると、当該タンクに穴が開き、燃料が漏れるおそれがある。

改善の内容： 全車両、燃料タンクを新品に交換し、敷板を対策品に変更する。

識別：燃料注入口のカバー裏側に、白色ペイントを塗布する。
