# 改善箇所説明図

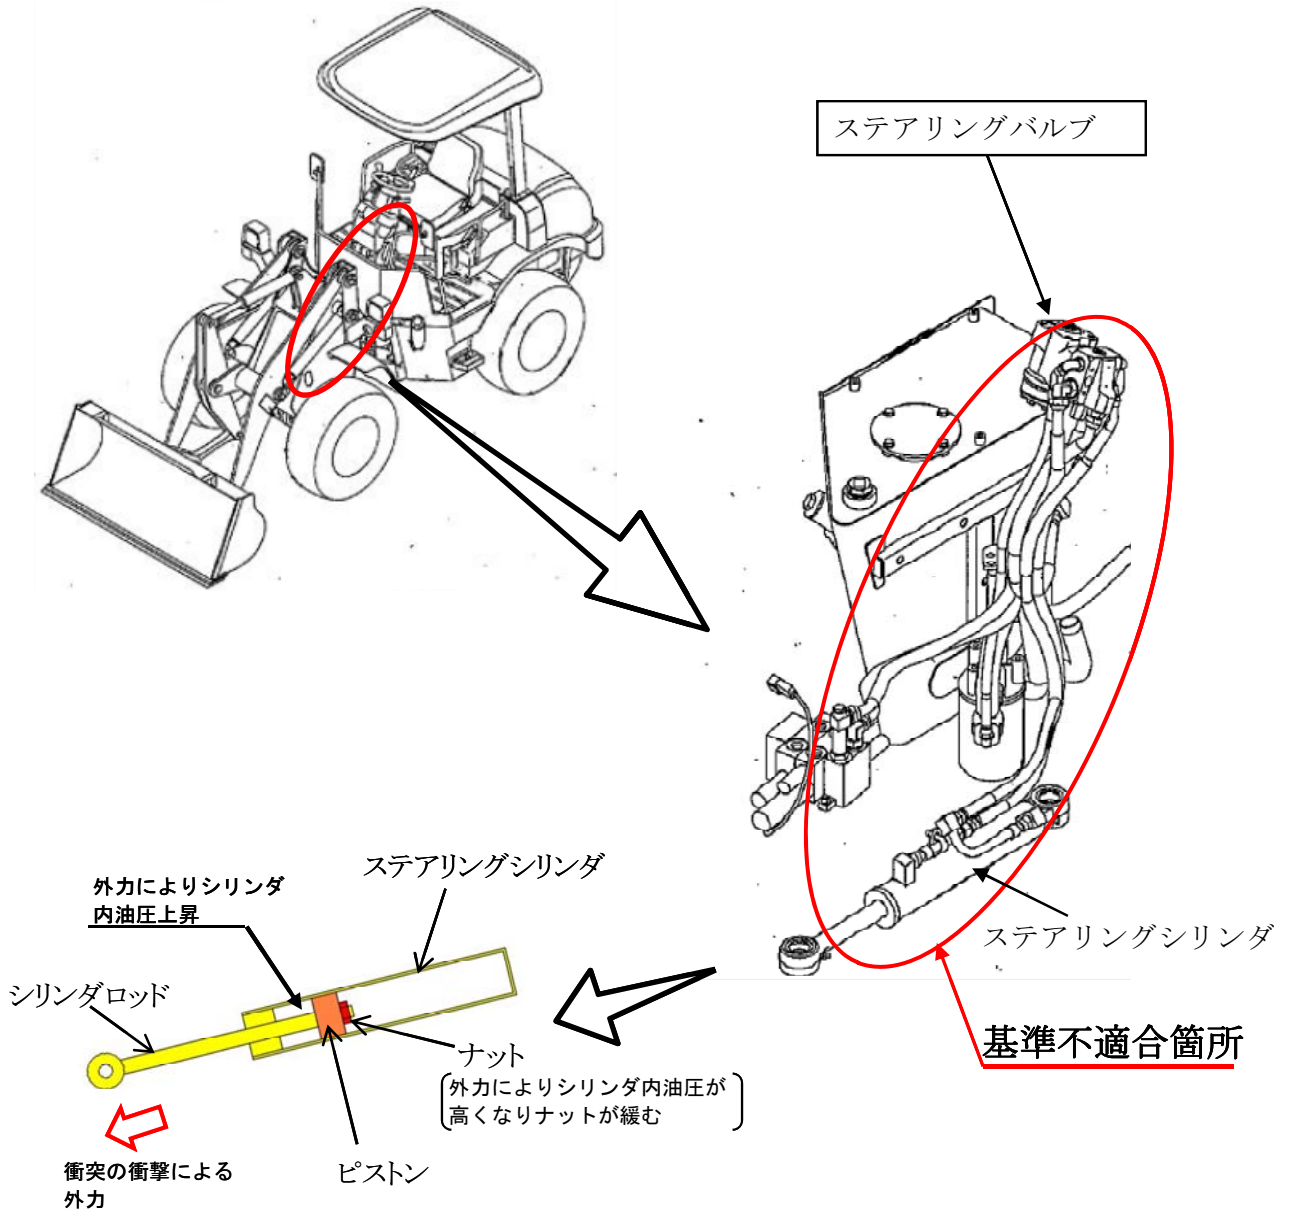
かじ取り装置において、ステアリングバルブに安全弁がないため、作業時等の衝撃によりステアリングシリンダの油圧が高くなり、当該シリンダ内部のシリンダロッドとピストンを固定しているナットが緩む場合がある。そのため、そのままの状態で使用を続けると、ナットが脱落し、最悪の場合、かじ取り操作ができなくなるおそれがある。

改善の内容： 全車両、ステアリングバルブを対策品と交換する。

識別： ステアリングバルブに白ペイントを塗布する。
