改善箇所説明図

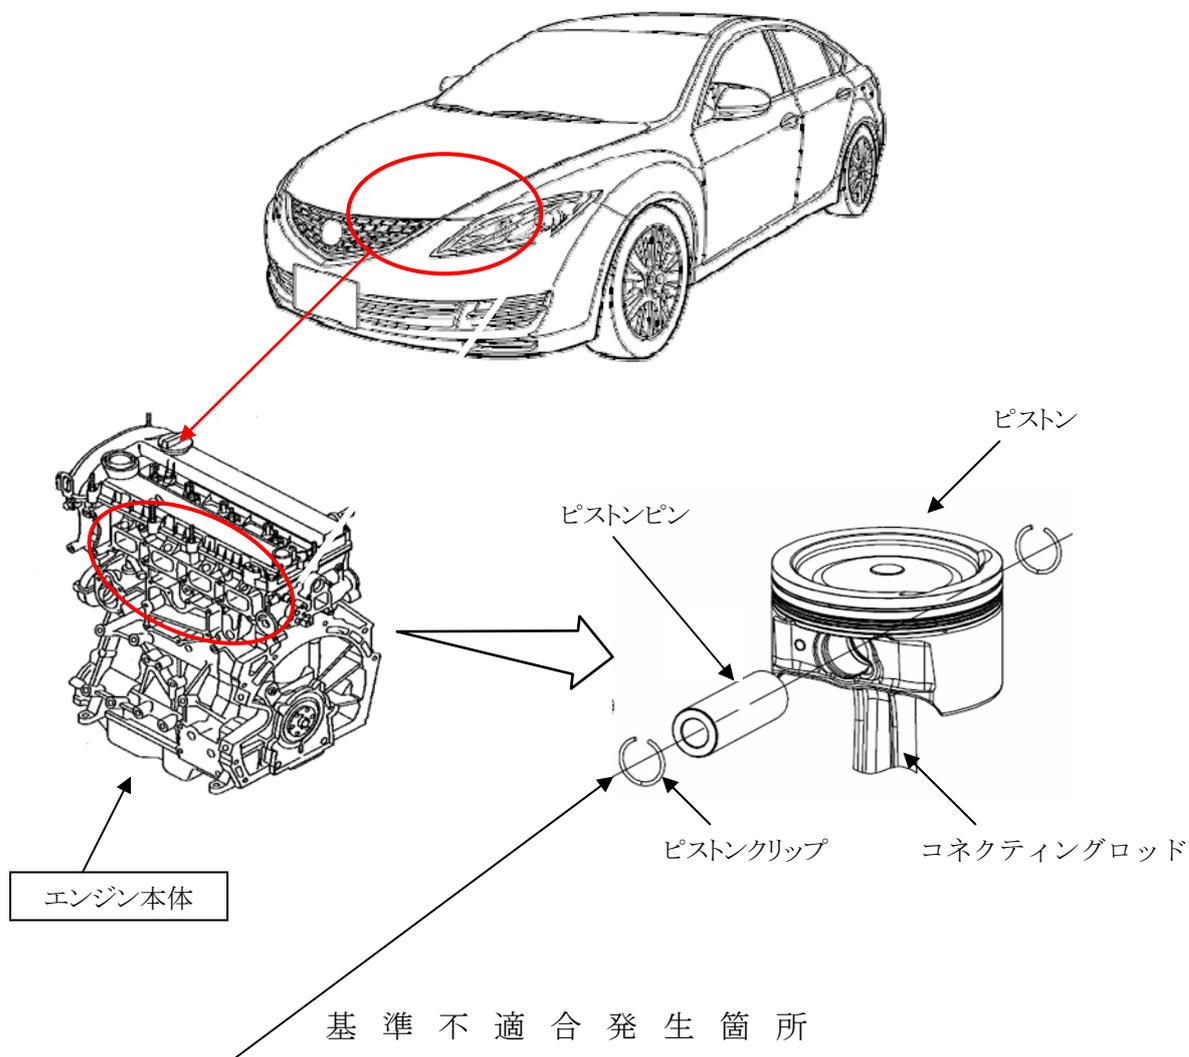
原動機において、部品組付け設備の設定が不適切なため、ピストンとコネクティングロッドを留めるピストンピンの抜け止めのためのピストンクリップが変形しているものがある。そのため、そのまま使用を続けると当該クリップが外れ、ピストンピンが抜けて異音が生じ、ピストン、コネクティングロッドが破損し、最悪の場合、エンジンが破損し、オイルが漏れて、火災に至るおそれがある。

全車両、エンジン本体を良品と交換する。

識別：右フロント・サスペンション取付け部のストラット・バー・ブラケットに黄ペンを塗布する。
