【改善箇所説明図】

①走行装置(Uボルト)

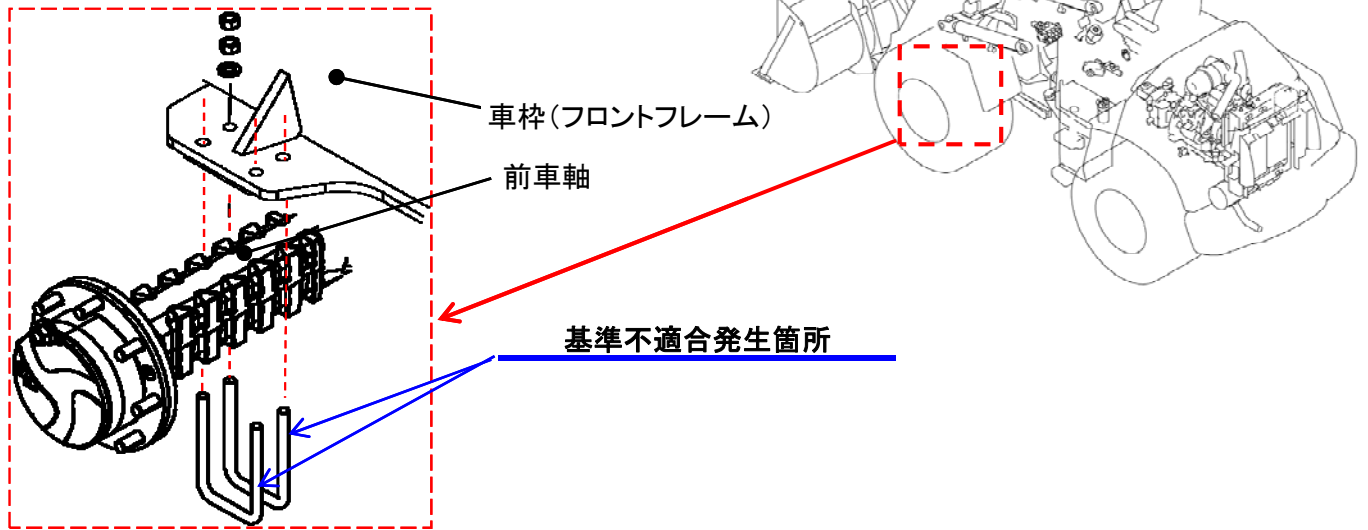
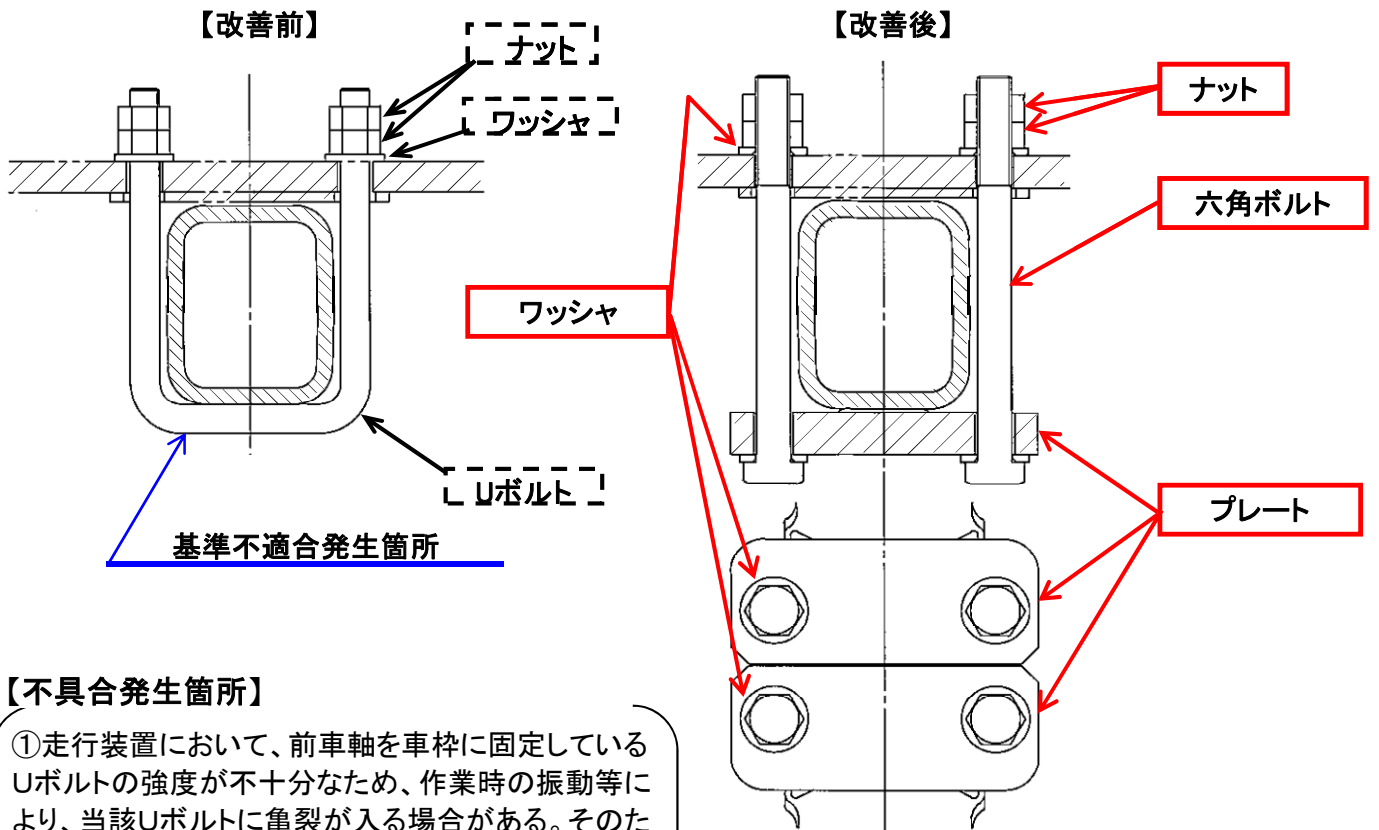
①走行装置において、前車軸を車枠に固定しているUボルトの強度が不十分のため、作業時の振動等により、当該Uボルトに亀裂が入る場合がある。そのため、そのままの状態で使用を続けると、Uボルトが折損し、最悪の場合、前車軸がずれ走行不能になるおそれがある。

①全車両、前車軸を車枠に固定していたUボルト、ナット及びワッシャを取り外し、六角ボルト、ナット、ワッシャ、プレートの対策品を取り付ける。

識別: ボルト形状で識別とする。
