【改善箇所説明図】

②制動装置(マスタシリンダ)

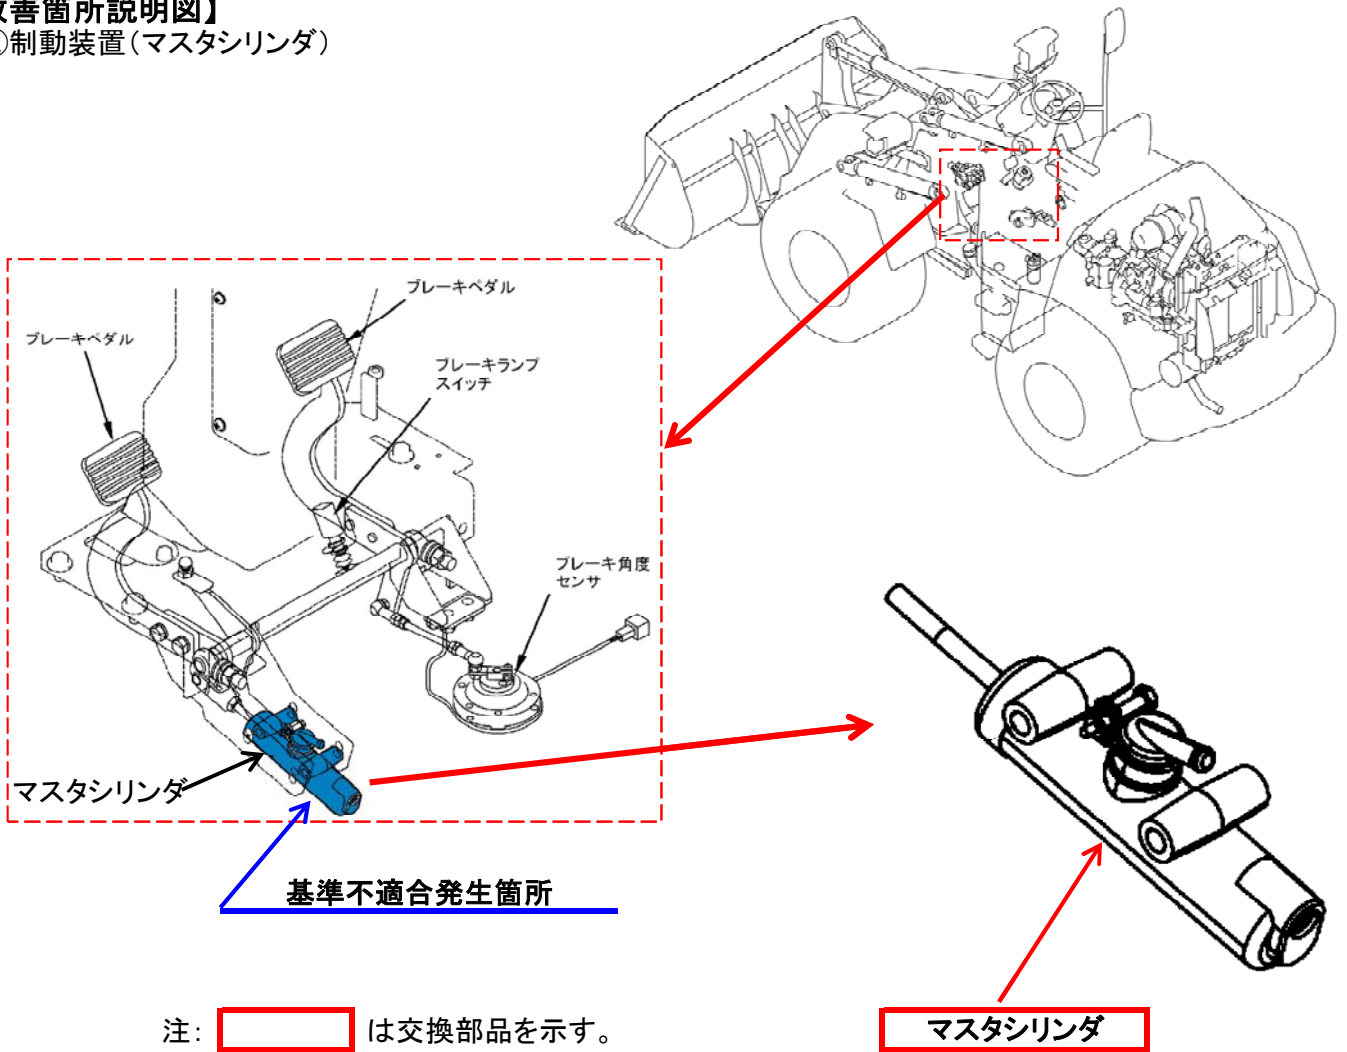
②制動装置において、マスタシリンダ内の部品に異品が組み付けられたため、駐車ブレーキ作動中にブレーキペダルを数回踏み込むと、踏み代が増大する可能性がある。そのため、最悪の場合、主ブレーキの制動力が低下するおそれがある。

改善措置の内容
全車両、マスタシリンダを良品に交換する。

識別: マスタシリンダ下部に白色ペイントマークをつけ、識別とする。
