## 改善箇所説明図

## 不具合の内容

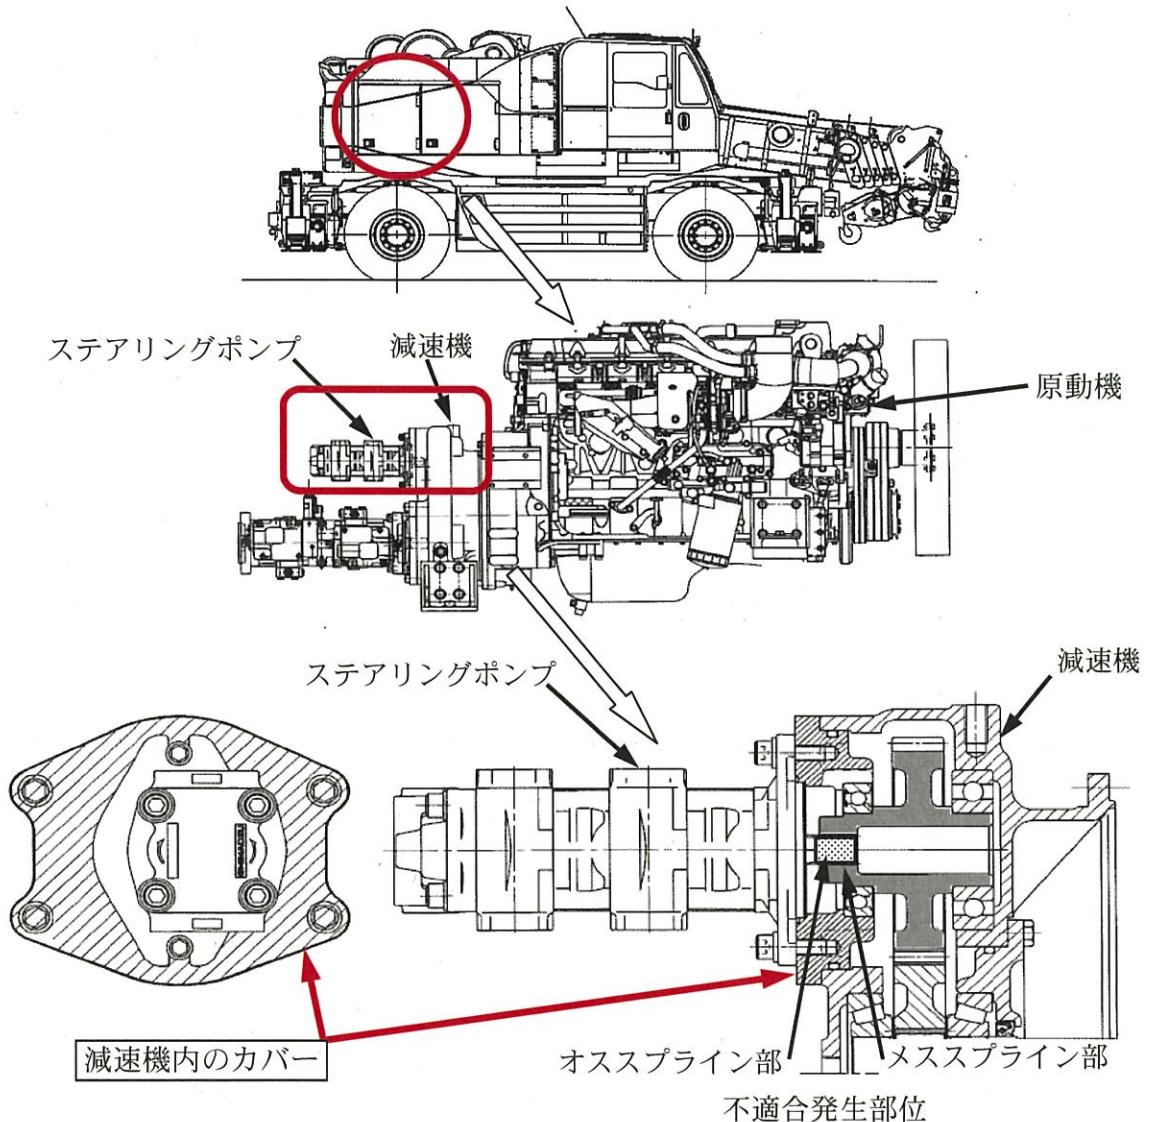
かじ取り装置のステアリングポンプに原動機からの動力を伝達する減速機において、当該減速機内のカバーの油通路が不適切なため、減速機とステアリングポンプを接続するスライン部の潤滑が不十分となるものがある。そのため、当該スライン部が摩耗することによりステアリングポンプを駆動できなくなり、ステアリングが重くなるおそれがある。

改善前カバーの油通路

対策品カバーの油通路

全車両、当該減速機内のカバーを対策品に交換するとともに、当該スライン部を点検し、摩耗しているものは当該スライン部も交換する。

識別：減速機側面に白色ペイントを塗布する。
