## 改善箇所説明図

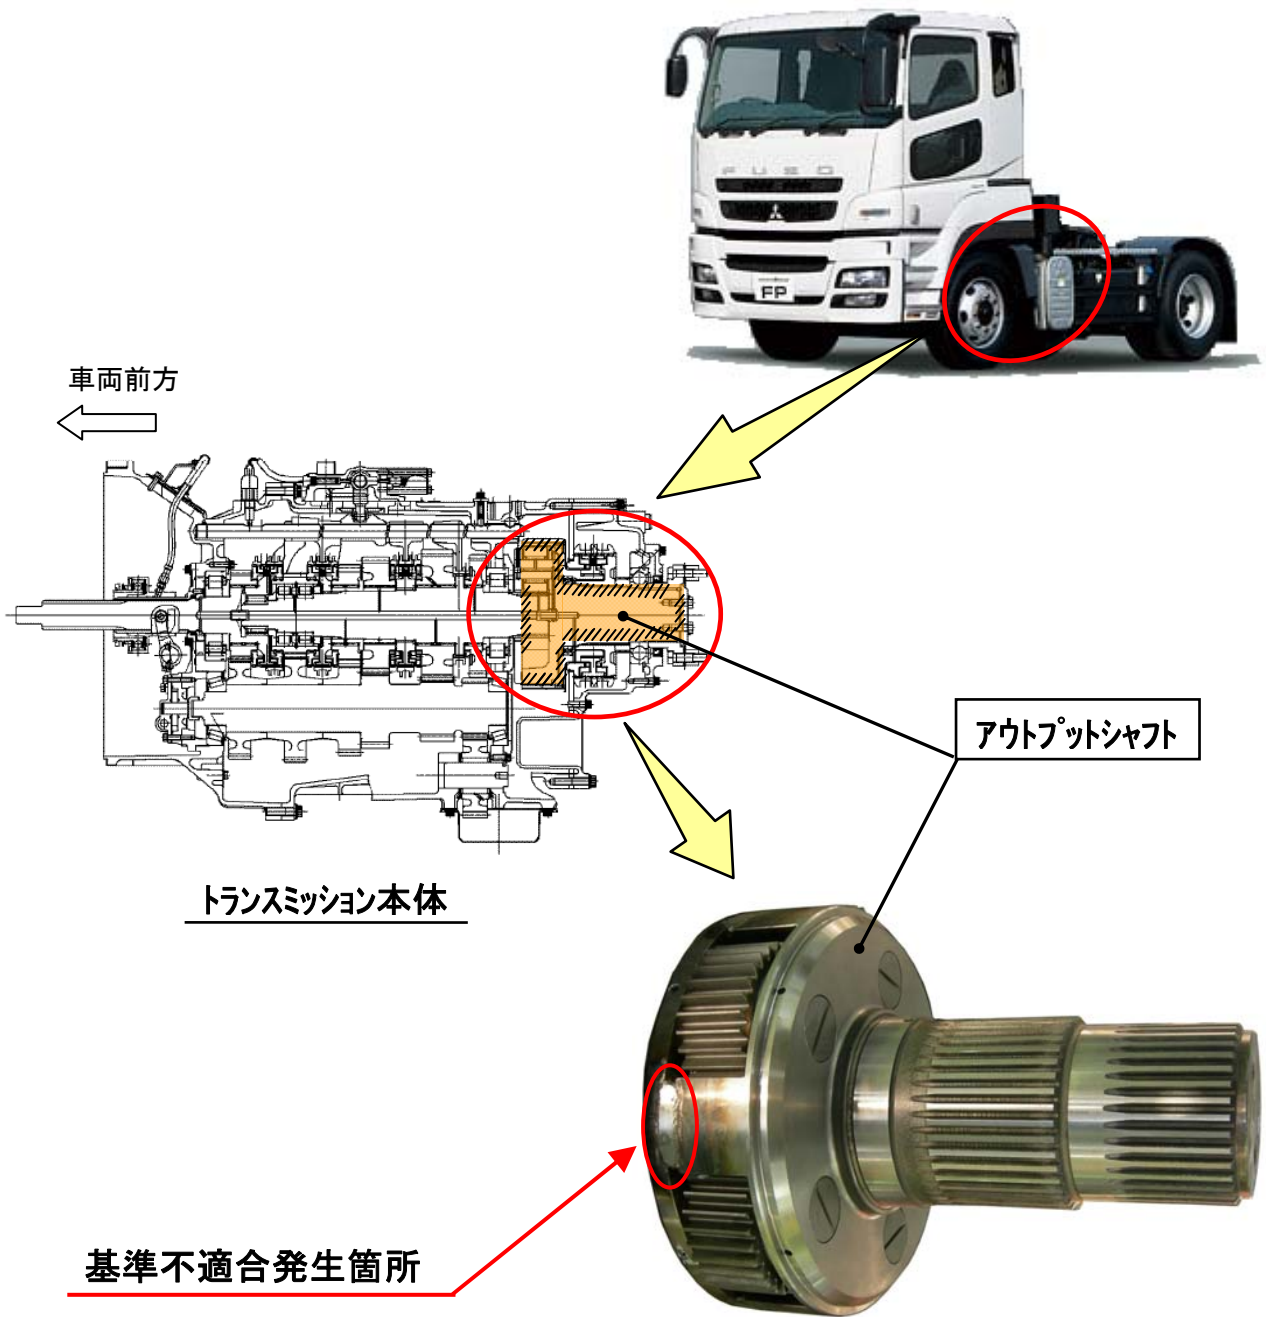
大型トラックにおいて、変速機のアウトプットシャフトの溶接が不適切なものがある。そのため、そのままの状態で使用を続けると、アウトプットシャフトの溶接部が破損し、最悪の場合、走行不能となるおそれがある。

全車両、アウトプットシャフトを良品に交換する。

注：□ は交換部品を示す。
