## 改善箇所説明図

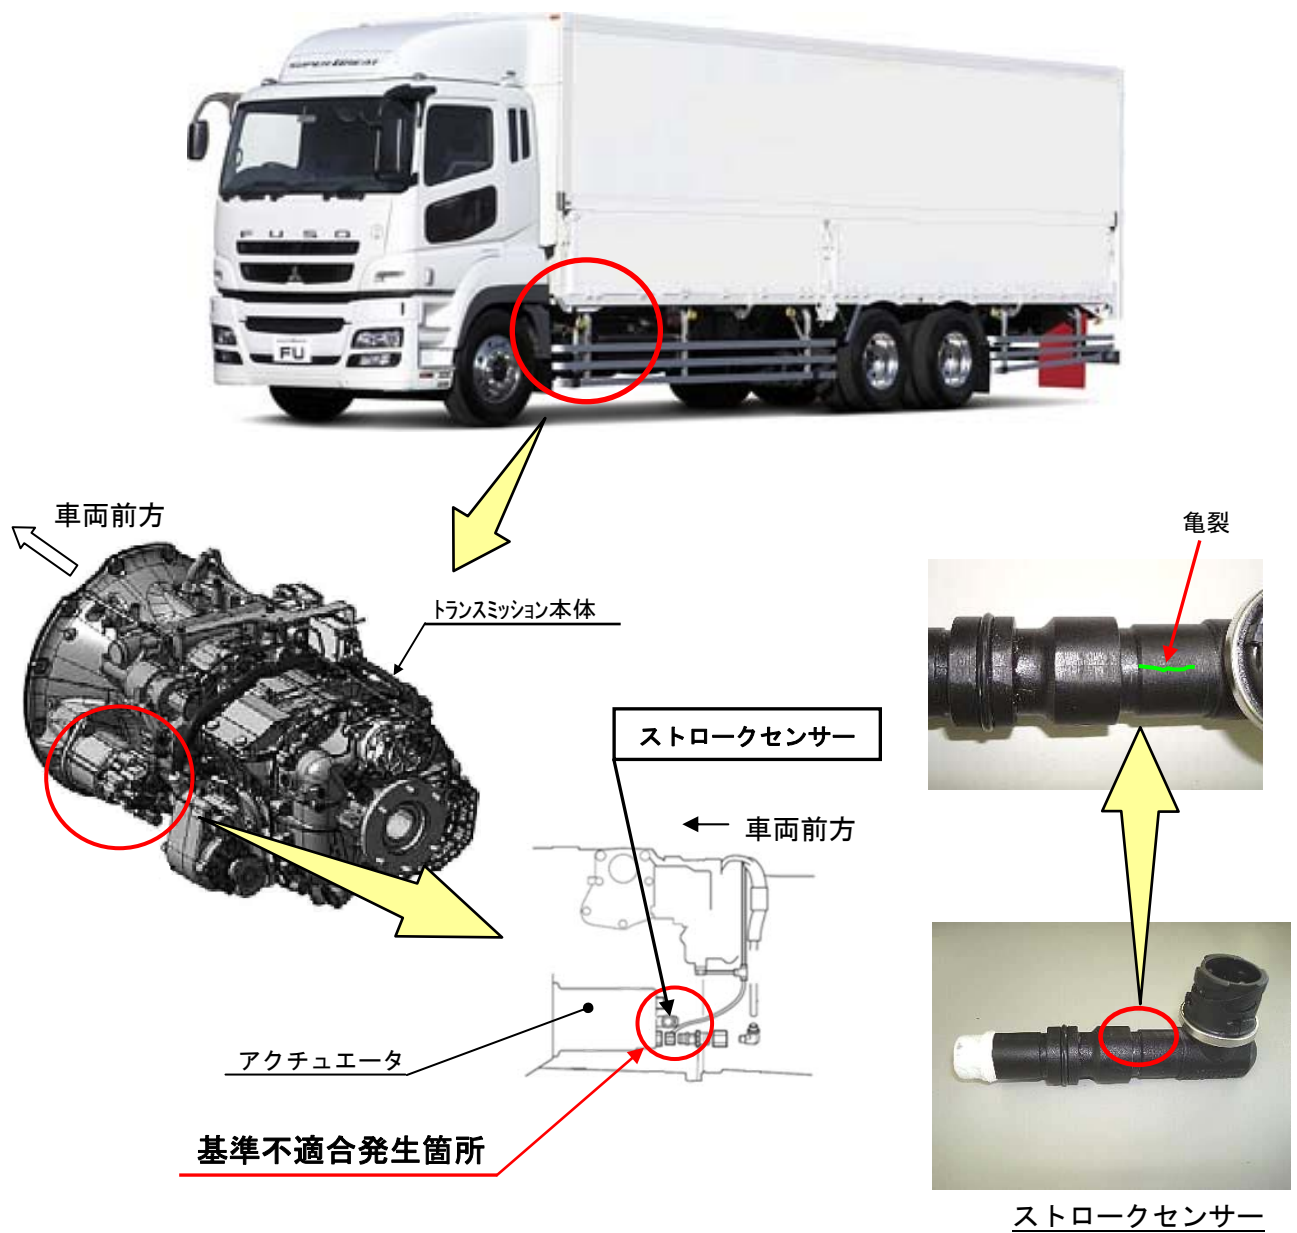
大型トラックにおいて、クラッチの断・接状態を検知するストロークセンサーの製造が不適切なため、ストロークセンサー内部に水が浸入してコイル間が短絡する場合がある。そのため、安全制御が働き、クラッチが切れたままの状態となり、走行不能となるおそれがある。

全車両、クラッチのストロークセンサーを良品に交換する。

注：□ は交換部品を示す。
