平成23年5月13日
国土交通省鉄道局

「新幹線脱線対策協議会」*の結果について

東日本大震災による東北新幹線の被害状況について

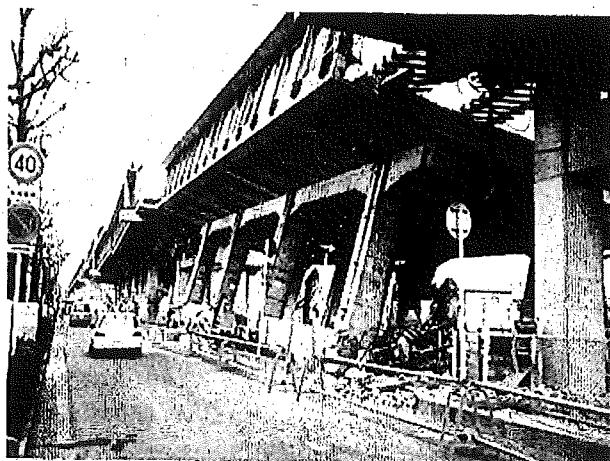
阪神・淡路大震災(平成7年1月17日発生)
における山陽新幹線の高架橋の倒壊状況

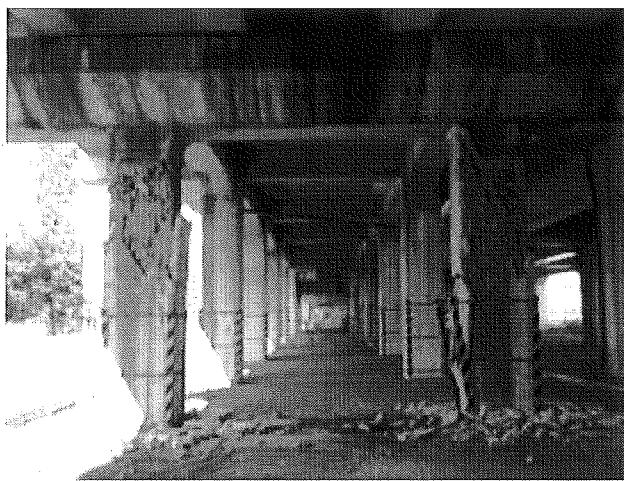
○3/11本震による被害 約100箇所

高架橋柱の損傷(白石蔵王～仙台間)

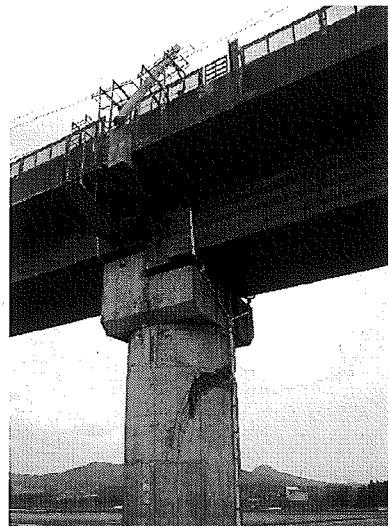
○4/7余震による被害 約20箇所

橋りょう橋脚の損傷(一ノ関～水沢江刺間)

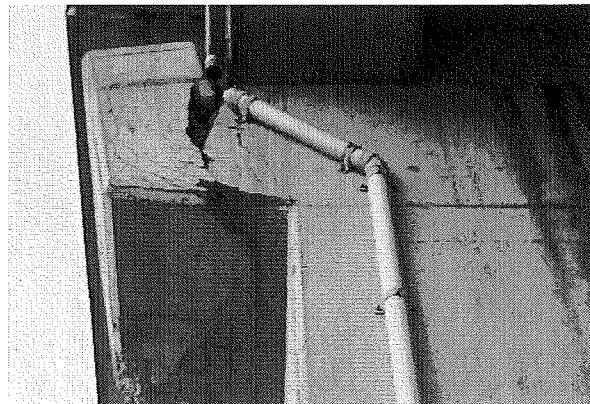
橋桁のずれ(仙台～古川間)

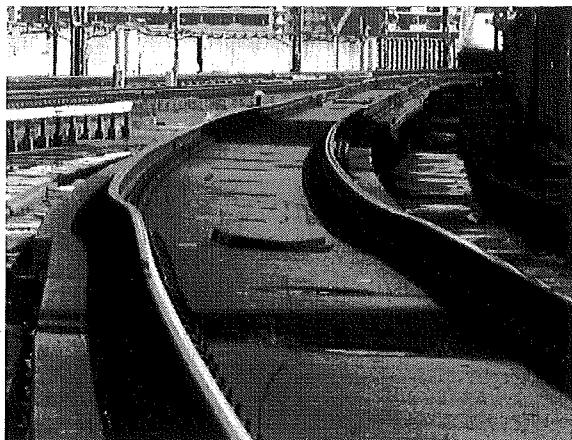
軌道の変位(仙台駅構内)

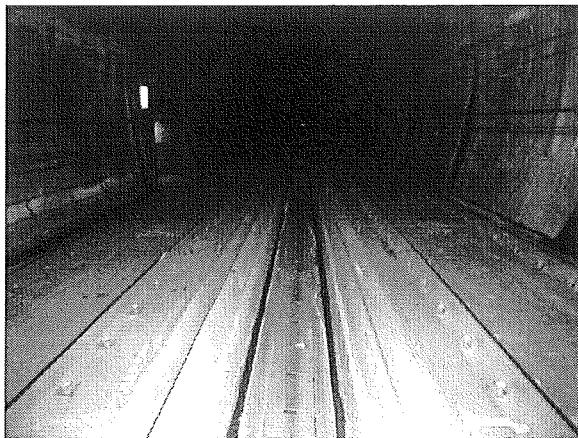
トンネル内の軌道損傷

(白石蔵王～仙台間 志賀トンネル)

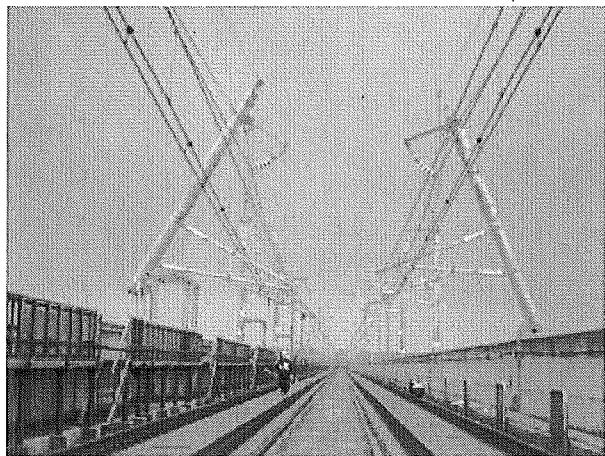
電化柱の折損(水沢江刺～北上間)

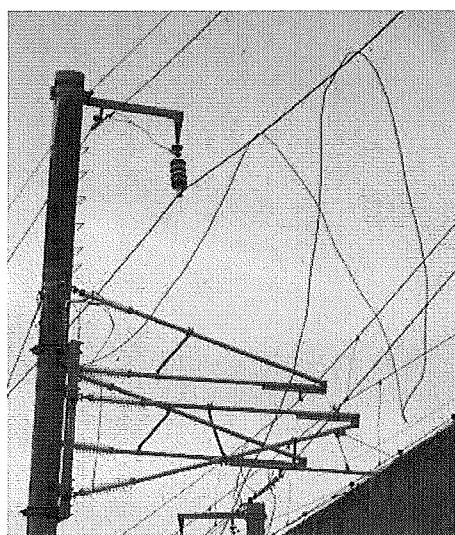
架線の断線(一ノ関～水沢江刺間)

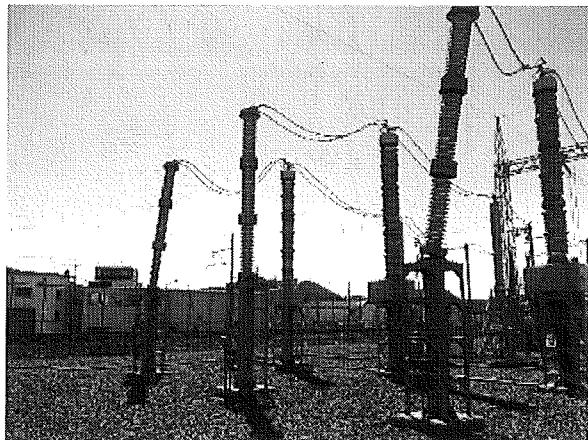
変電設備の故障

(福島～白石蔵王間 新福島変電所)

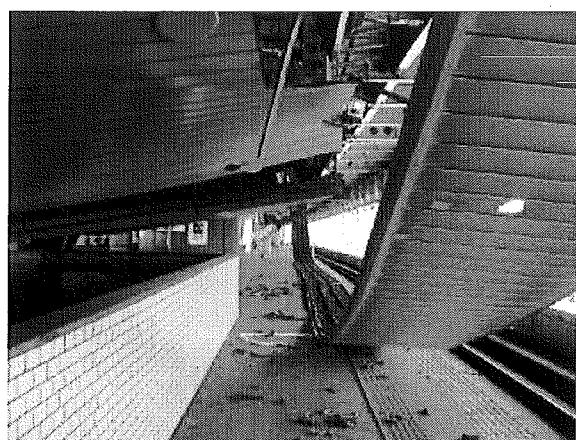
天井材の落下(仙台駅)

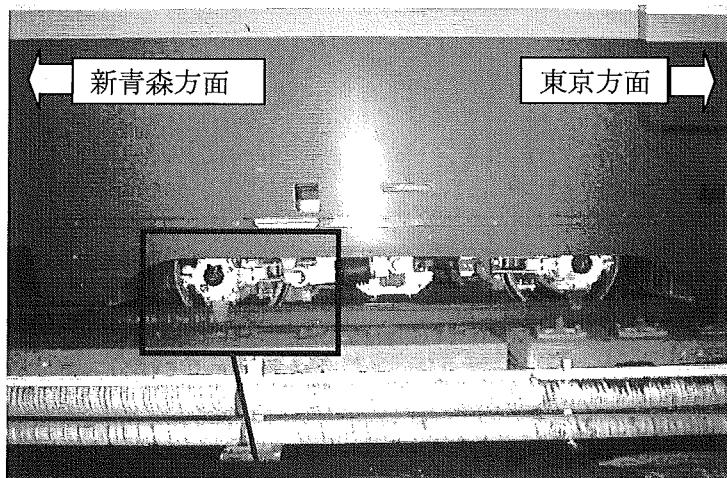
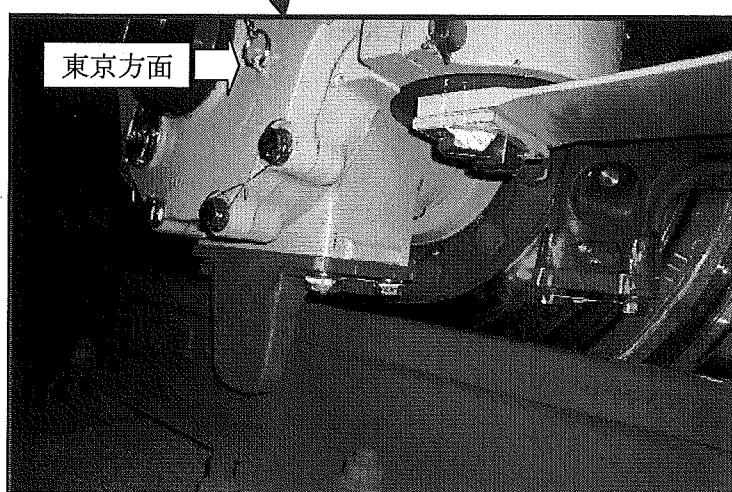
3月11日（金）、仙台駅構内上り本線で新幹線総合車両センターより仙台駅14番線まで回送した、7932B列車（E2系新幹線電車10両編成）が、仙台駅到着直前で、前から4両目の前台車2軸が進行方向左側へ脱線した。
