改善箇所説明図

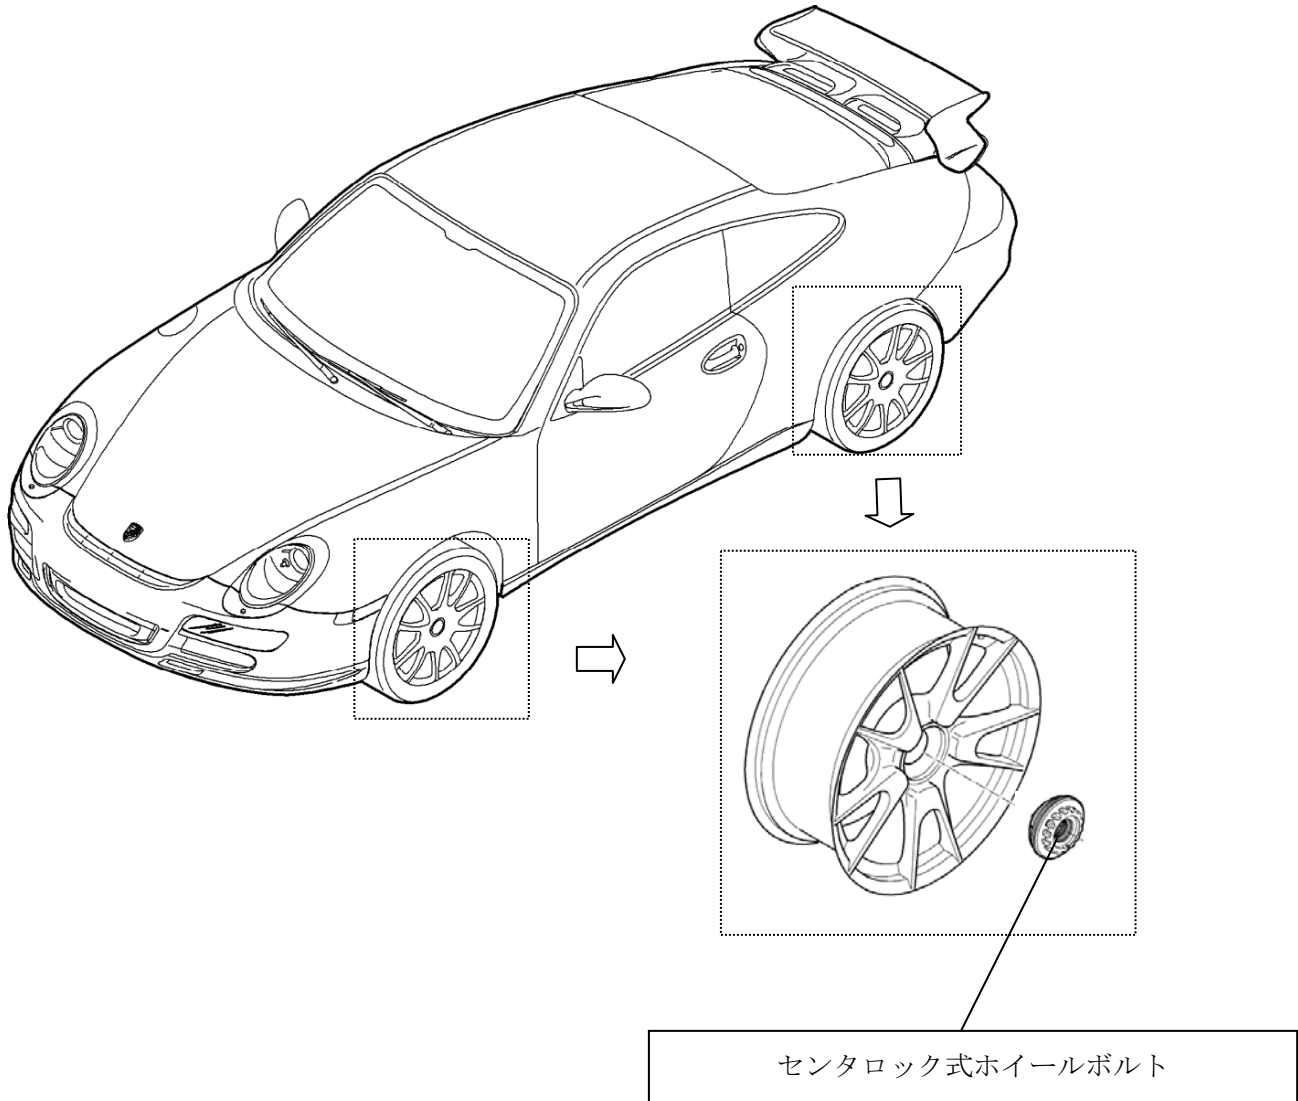
基準不適合発生箇所

センターロック式ホイールボルトにおいて、締め付けトルクの設定が不適切なため、走行振動等によりホイールやハブが摩耗する場合がある。そのため、異音が発生し、最悪の場合、ハブが破損してホイールが脱落するおそれがある。

全車両、センターロック式ホイールボルトの仕様を確認し、対象となるものは当該ホイールボルトを対策品に交換し、新しい規定トルクで締め付ける。対象とならないものは、当該ホイールボルトの締め付けトルクを確認し、誤ったトルクで締め付けられているものは規定トルクで締め付ける。ホイールやハブに摩耗が認められる場合は、当該部品を新品に交換する。また、取扱い説明書の追補版を車両に搭載する。
