改善箇所説明図

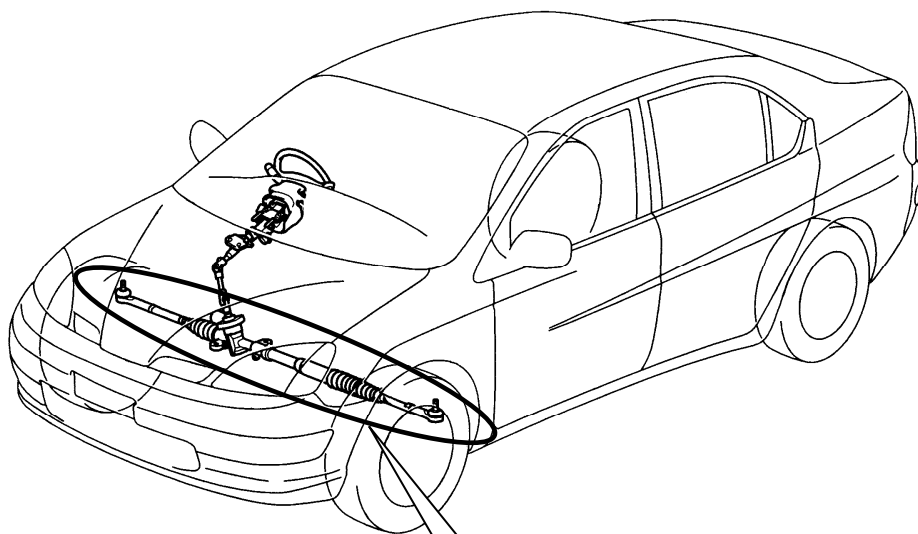
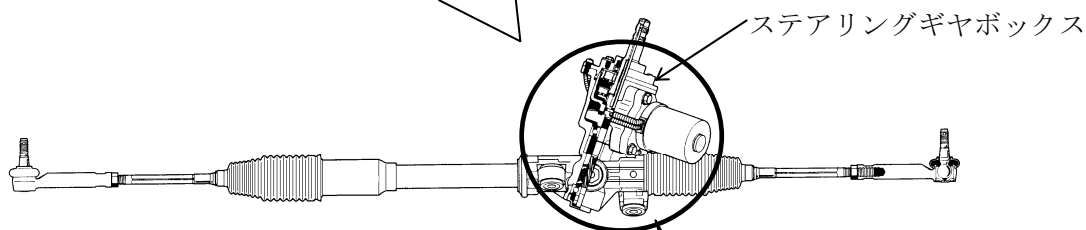
基準不適合発生箇所

電動式パワーステアリングギヤボックスにおいて、ハンドルを強く一杯に切るような操作を繰り返すと、ピニオンシャフト固定用ナットが緩むことがある。そのため、そのまま使用を続けると、ピニオンシャフトが固定できないためにモータの力が十分伝達されずハンドルが重くなり、最悪の場合、ハンドル操作ができなくなるおそれがある。

全車両、当該ナットをかしめナットと交換する。

識別：改善済車両にはエンジンルーム内にあるネームプレート上側に黄色ペイントを塗布する。
