- 兵庫県南部地震(H7.1)を契機として、「空港・航空保安施設の耐震性について」を取りまとめ、管制塔等の空港施設の耐震性の向上や非常用設備の配置等を進めてきた。
- 新潟県中越地震(H16.10)を契機として、地震災害時の空港の重要性が再認識され、平成17年8月に「地震に強い空港のあり方検討委員会」を設置し、空港施設の耐震性向上方針を検討。
- 平成19年4月、約2年間にわたり上記委員会で議論された空港施設の耐震性向上の方向性や地震災害時の空港運用で配慮すべき事項等を、「地震に強いあり方検討委員会報告」として取りまとめ、空港の耐震性向上に取り組んできた。

■ 仙台空港における耐震性向上取り組みによる効果

- 東北地方太平洋沖地震とその後の津波により、仙台空港は甚大な被害を受け、特に津波による各種施設の浸水及び膨大な量の瓦礫等のため、仙台空港は使用不能となった。
- その後の応急復旧作業の実施により、4月13日に民航機の就航を再開。
- 仙台空港においては、上記の耐震性向上の取り組みとして、これまで液状化対策を実施してきており、その結果、滑走路の早期使用が可能となった。

東北、山形、秋田新幹線の主な被害及び復旧状況

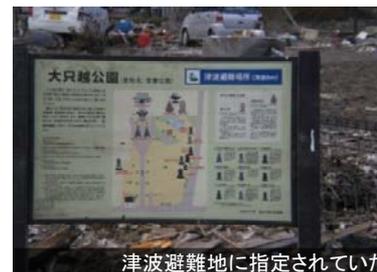
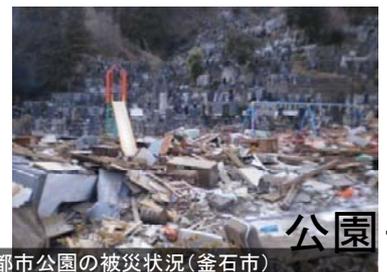
想定以上の津波被害により、都市公園として整備・管理されている海岸沿いの**樹林帯の多くが喪失**し、また、**津波避難地として指定された都市公園の多くが浸水**。

津波避難地に指定されていた都市公園の被災状況(釜石市)

➡ 津波災害に対し減災効果を発揮する**樹林帯の整備手法**や迅速に避難することのできる**避難路や避難地等の効率的な配置手法**について検討する必要がある。

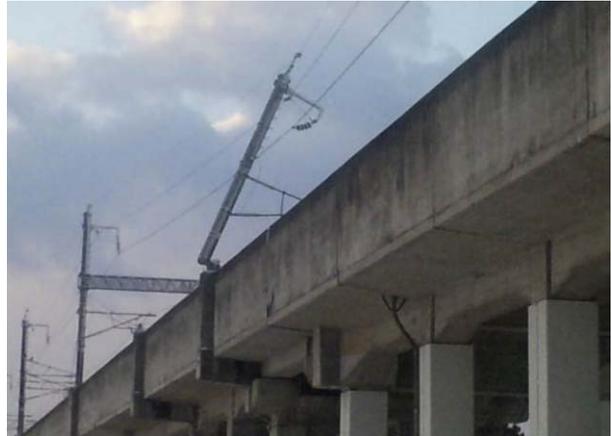
電柱の折損【東北新幹線 北上付近】

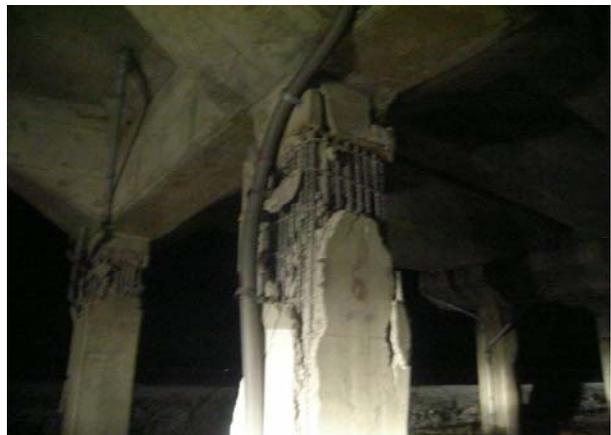
高架橋柱の損傷【東北新幹線 新花巻～盛岡】

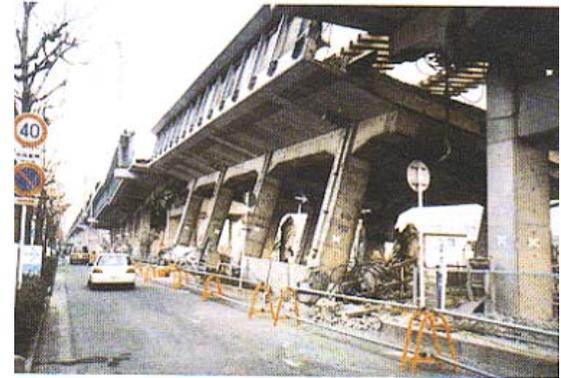
(参考) 阪神・淡路大震災(平成7年1月17日発生)における山陽新幹線の高架橋の倒壊状況

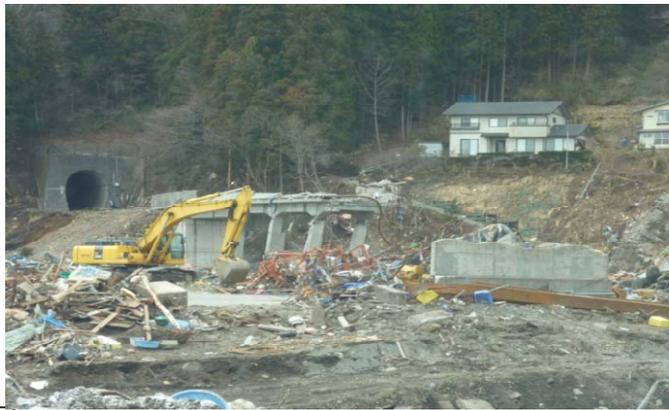
写真① 三陸鉄道北リアス線 島越しまのこし駅付近

既存施設を活かして現行ルートで復旧
 三セク鉄道(三陸鉄道等)
 ※6割強を占めるトンネル区間に被害がほとんどない

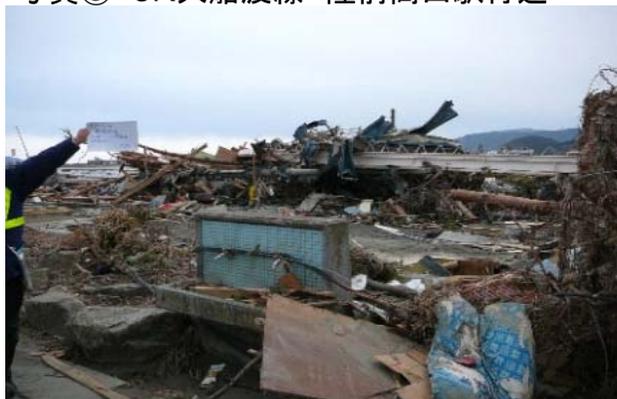
写真③ JR大船渡線 陸前高田駅付近

市街地復興と一体で現行ルートの変更も含めた復興
 三陸沿岸部のJR東日本の路線
 (山田線、大船渡線、気仙沼線、石巻線、仙石線、常磐線等)

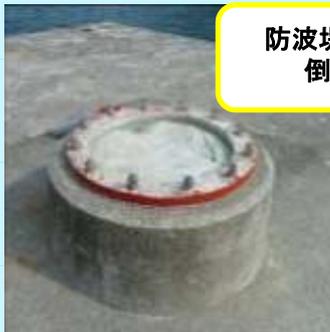
防波堤灯台
倒壊
