②改善箇所説明図

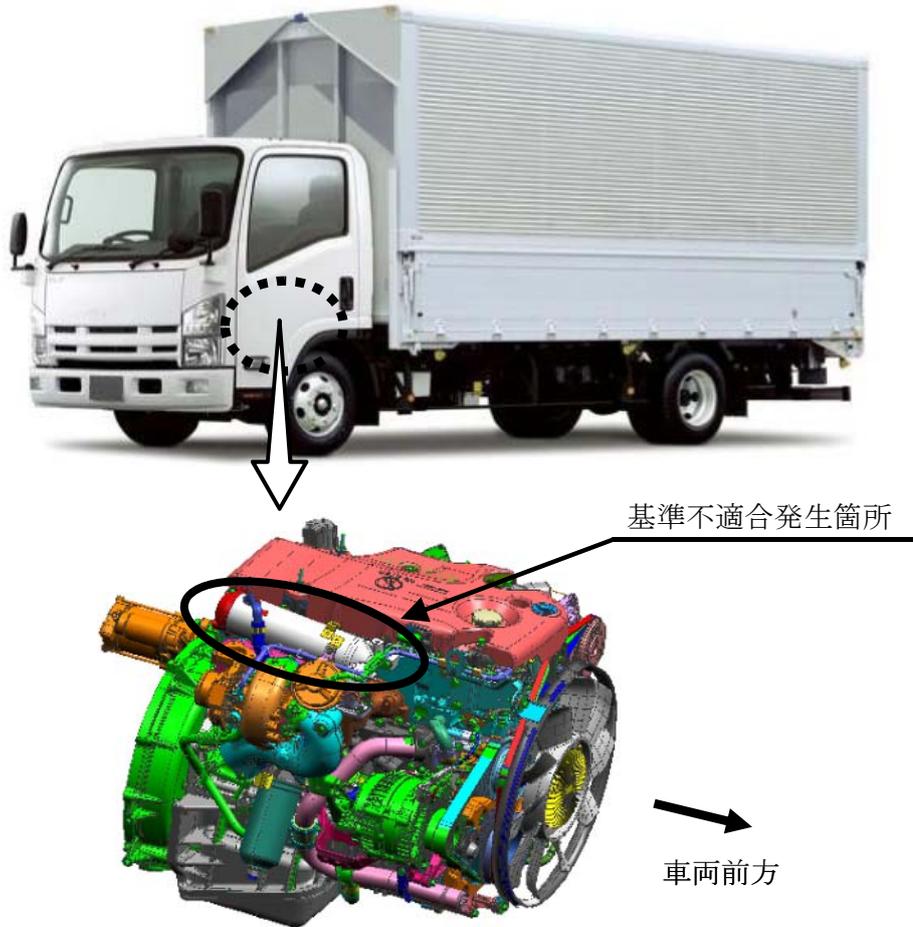
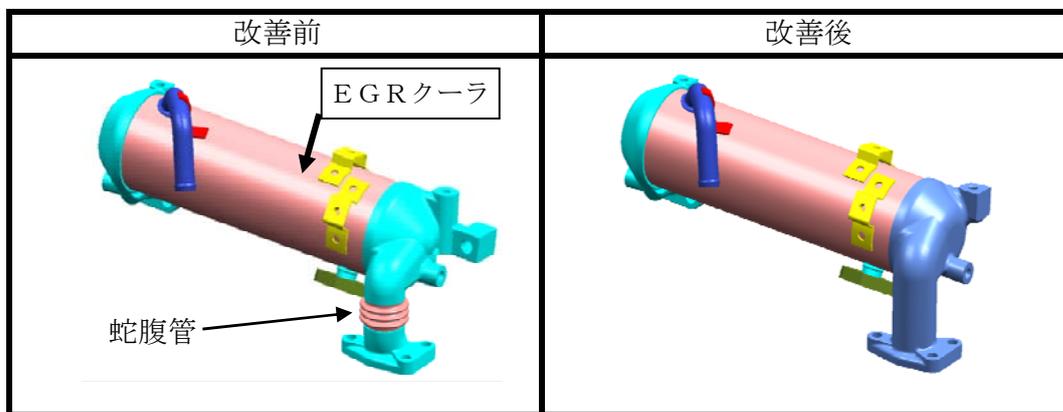
小型トラックのバン架装車または冷凍機架装車において、排気ガス再循環装置（EGRクーラ）の蛇腹管の強度が不足しているため、排気ガスの熱による伸縮により、当該蛇腹管に亀裂が発生することがある。そのため、そのままの状態で使用を続けると、亀裂が進行し、排気ガスが漏れるおそれがある。

全車両、車体形状を確認し、該当する車両は、EGRクーラを対策品と交換する。

識別：エンジンのヘッドカバーに識別ペイント（黄色）を塗布する。
