京都市左京区共同住宅エレベーター事故  
調査報告書

平成23年6月7日

社会資本整備審議会

発生日時：平成20年12月8日 21時頃

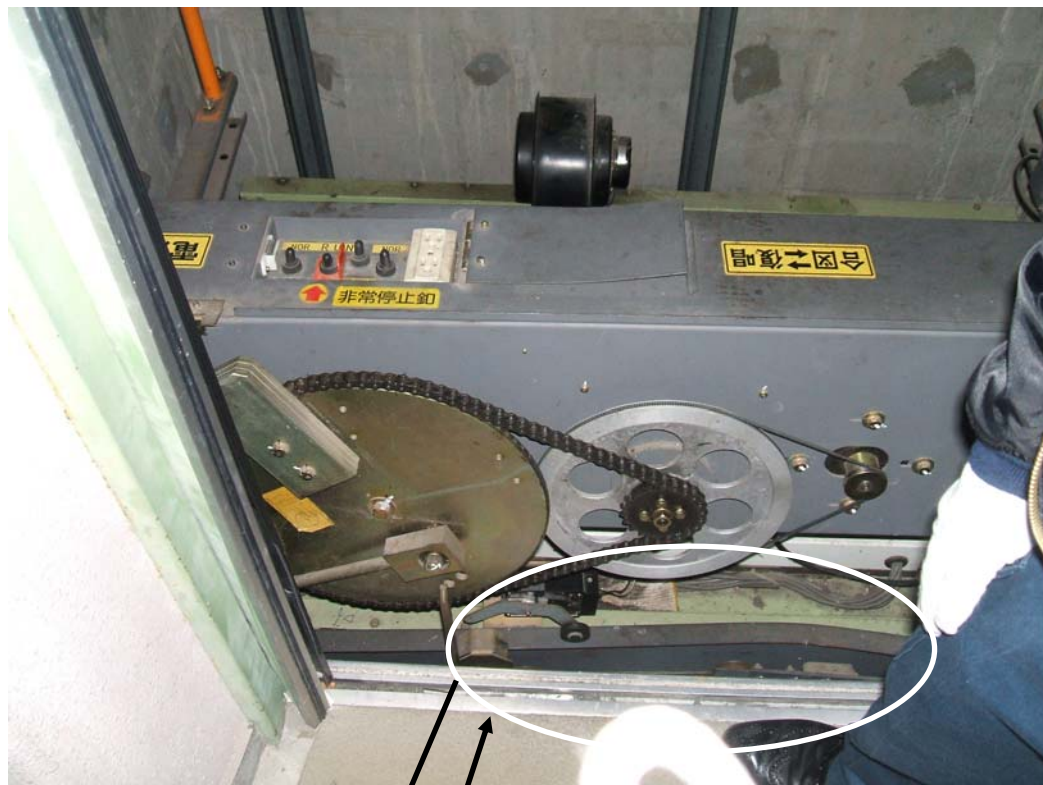
写真1 事故発生現場

4階事故現場、挟まれた位置  
かごは、この位置で非常止めが働いたため、  
停止した。

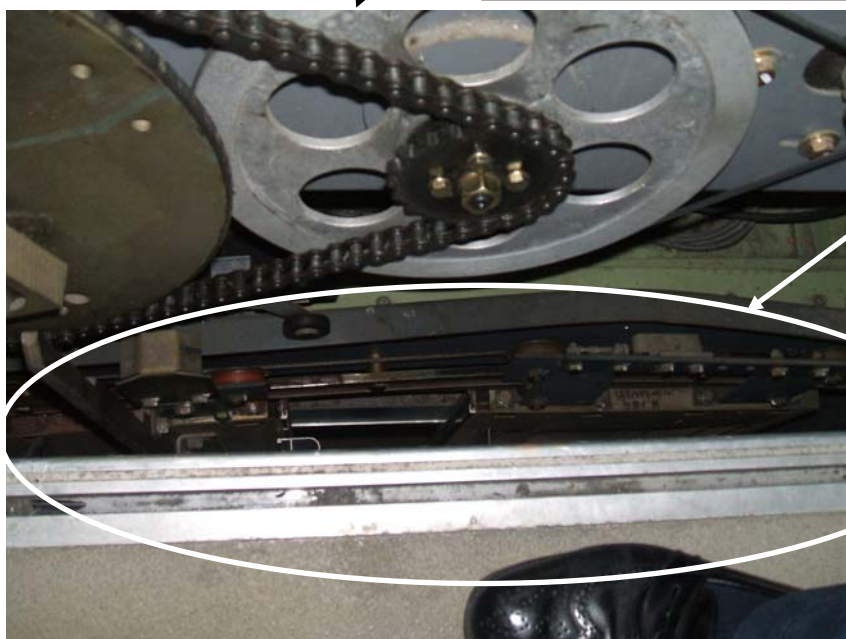
すき間から下を覗く

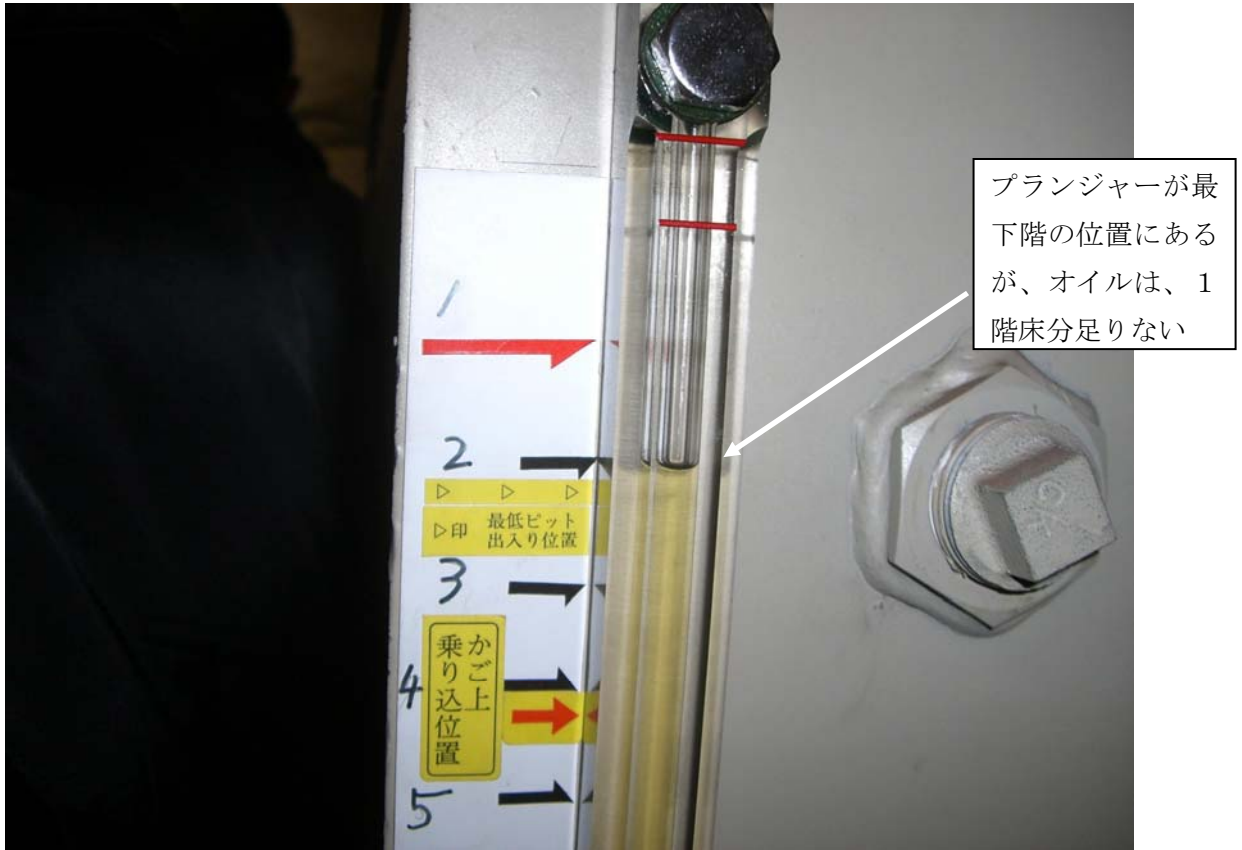
写真6 オイルゲージ

- ・プランジャーとシリンダーの摺動部から漏れる作動油を受ける缶（リークオイル缶）には、シリンダーを約1階床分押し上げるのに要する量に相当する約15リットルの油が溜まっていた。
- ・オイルタンクのオイルケージにおいて、作動油の量が1階分（約16リットル）不足していた。

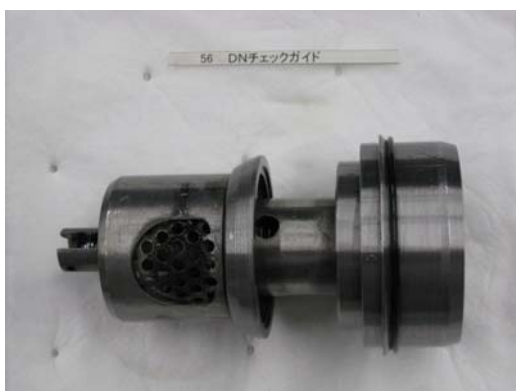
バイパス弁や下降弁、ソレノイド内部の部品等にわずかな摺動痕がみられたが、部品の動きに影響を与えるような損傷は確認されなかった。また、下降用ソレノイド、低速ソレノイド内部のシールリングにわずかな窪みが確認されたが、性能上の問題があるような損傷は確認されなかった。下降

下降弁（多少の摺動痕がみられる）

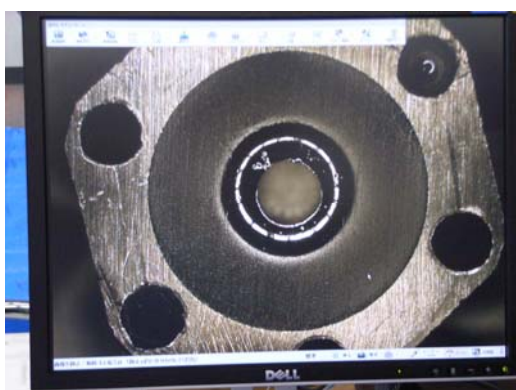
低速用ソレノイドシートの  
マイクロスコープ画像  
（僅かなくぼみがみられる）

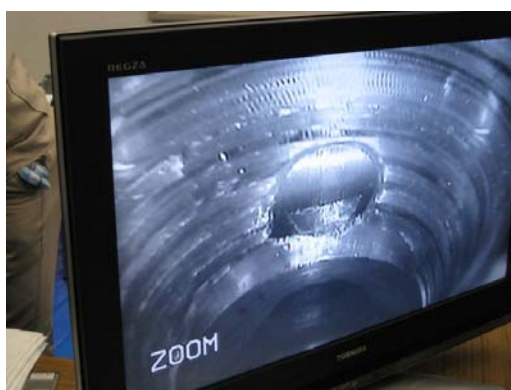
コントロールブロック部分にファイバースコープを挿入して内部の状況を確認したところ、縦横の切り抜き穴の交差部で金属がめくれているような状態の箇所が数箇所確認された。当該コントロールブロック部分は、金属製のブロックに後から縦横の穴を開けて加工されるものであることから、穴の交差部には必然的に加工痕ができるものと考えられる。なお、このことについて、東芝エレベータから制御バルブの製造者であるMAXTON社（米国）に照会したところ、これは正常な加工状態であるとの回答があった。

コントロールブロック部分のファイバースコープ画像  
（中央の穴に金属がめくれているような箇所がみられる）

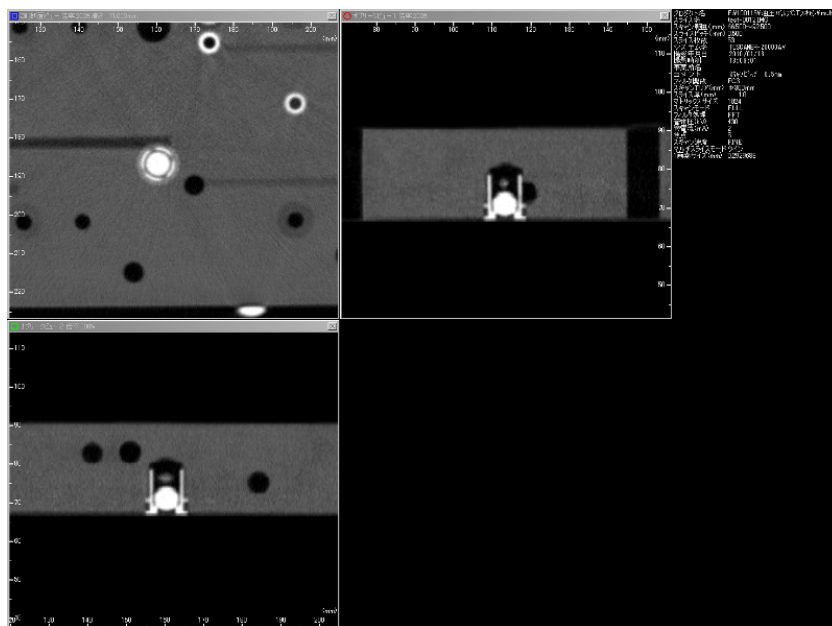
スキャン画像

CTスキャンにより撮影された画像からは、コントロールブロック内の油圧制御回路における破損や損傷、異物の混入などは確認されなかった。

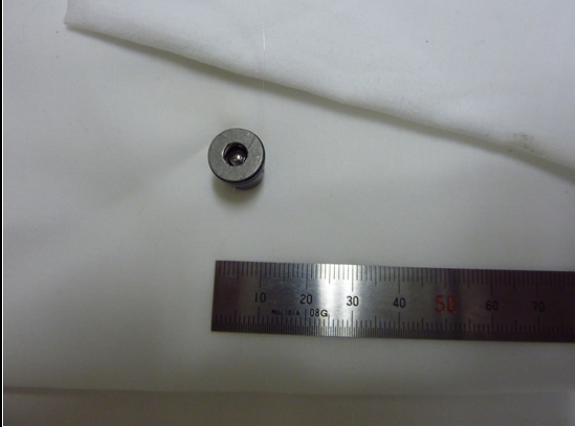
<p>(2-1) 下降弁安定用チェック弁 (φ0.104mm)</p>

試験の結果、下降弁安定用チェック弁に直径0.173mmの針金を挿入した場合に、かごが停止階に到着し、扉が開くとほぼ同時に沈下を開始し、途中でリレベル動作により一瞬停止するものの、扉が閉じきる前に再度急激に沈下する現象が起こることが、3回の実験で3回とも確認された。この時の沈下速度は、通常の下降運転の最高速度（約38m/分）と同等の速度であった。ただし、下降弁安定用チェック弁に直径0.104mmの釣糸を挿入した場合にはほとんど沈下はみられず、0.128mmの針金を挿入した場合には、低速（約2m/分）で沈下するもののリレベル動作により正常な着床位置に戻る動作が繰り返され、急激に沈下するような現象は起こらなかった。

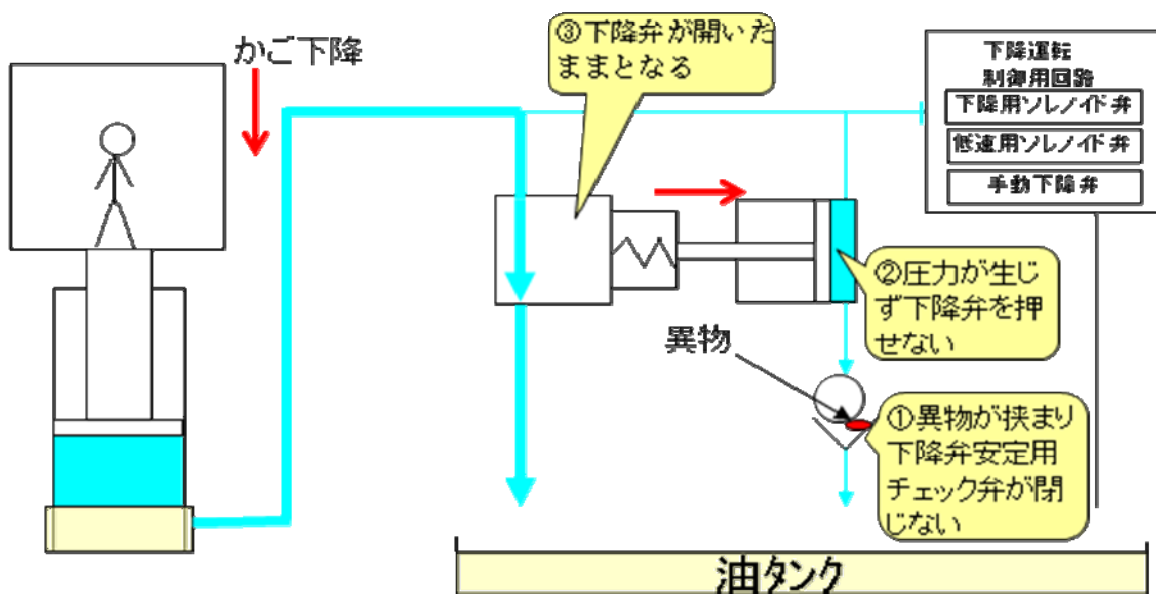
停止時に下降弁安定用チェック弁に異物が挟まって停止した状態

油圧ジャッキの作動油が逆流したのは、下降弁安定用チェック弁で逆止弁の機能を果たすボールとリングの接触面において、何らかの微細な異物の混入により接触面に作動油が抜ける隙間が生じたことにより、制御バルブの下降弁が適切にコントロールされず、ジャッキ側からタンク側へ漏れる作動油に押されて下降弁が開いたことによるものと考えられる。(資料11)

- ・下降弁安定用チェック弁に異物が挟まった状態で停止すると、背圧が無くなるため、下降弁が開放され、異物が一定寸法以上の場合、かごが高速で降下する。
