# 東京大学柏キャンパスエレベーター事故調査報告書(概要)

社会資本整備審議会 昇降機等事故調査部会

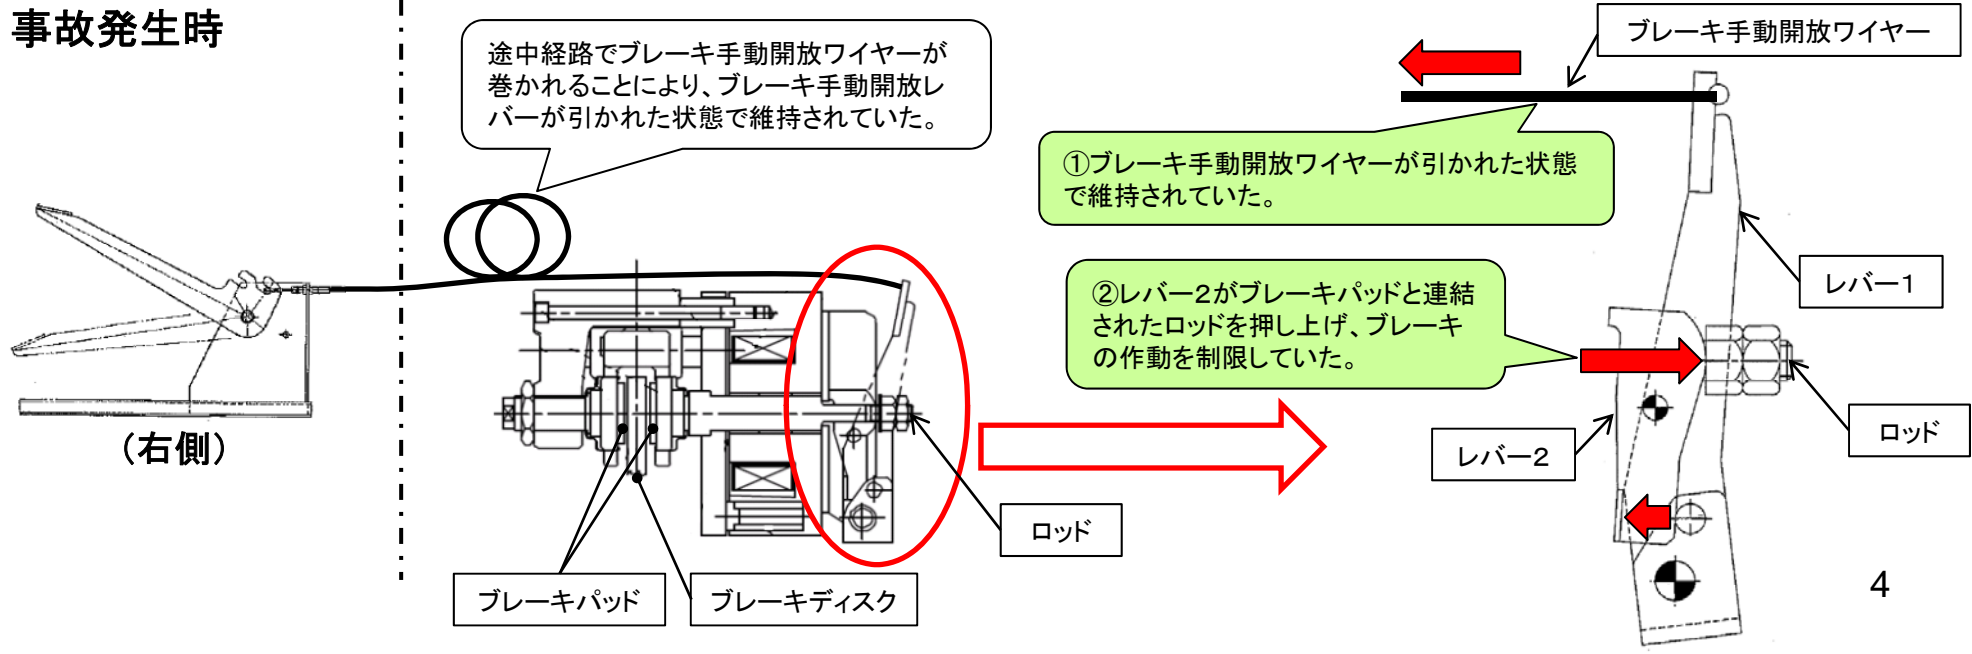
事故発生時

本事故は、左右2個あるブレーキの内、右側のブレーキが開放された状態で維持され、左側のブレーキのみ機能している状態となったことによりブレーキの保持力が低下し、その保持力を超える荷重が加わったことにより、かごが沈下したものと推定される。

右側のブレーキが開放された状態で維持されたのは、ブレーキ手動開放装置のブレーキ手動開放レバーが引かれた状態（開放状態）で維持されたことによるものと推定される。

ブレーキ手動開放レバーが引かれた状態で維持されたのは、ブレーキ手動開放装置のブレーキ手動開放レバーの状態がブレーキ手動開放ワイヤーの状態容易に変わる構造であるにもかかわらず、ワイヤーの固定をするか又はワイヤーの状態の確認をルール化する等、ワイヤーの状態を保持する適切な措置が講じられていなかったことによるものと推定される。

国土交通省は、新たに設置するエレベーターのブレーキ手動開放装置については不用意にブレーキの状態を変更させることのない構造となるよう措置すること。

国土交通省は、定期検査においてブレーキ手動開放装置の状態が正常に保持されていることの確認を適切に実施するよう指導するとともに、同様の構造を有するブレーキ手動開放装置の有無について調査し、同様の構造を有するものについては、エレベーター製造者及び所有者、管理者に対しワイヤーの固定等不用意にブレーキの状態を変えることのない構造のものとするよう指導すること。
