改善箇所説明図

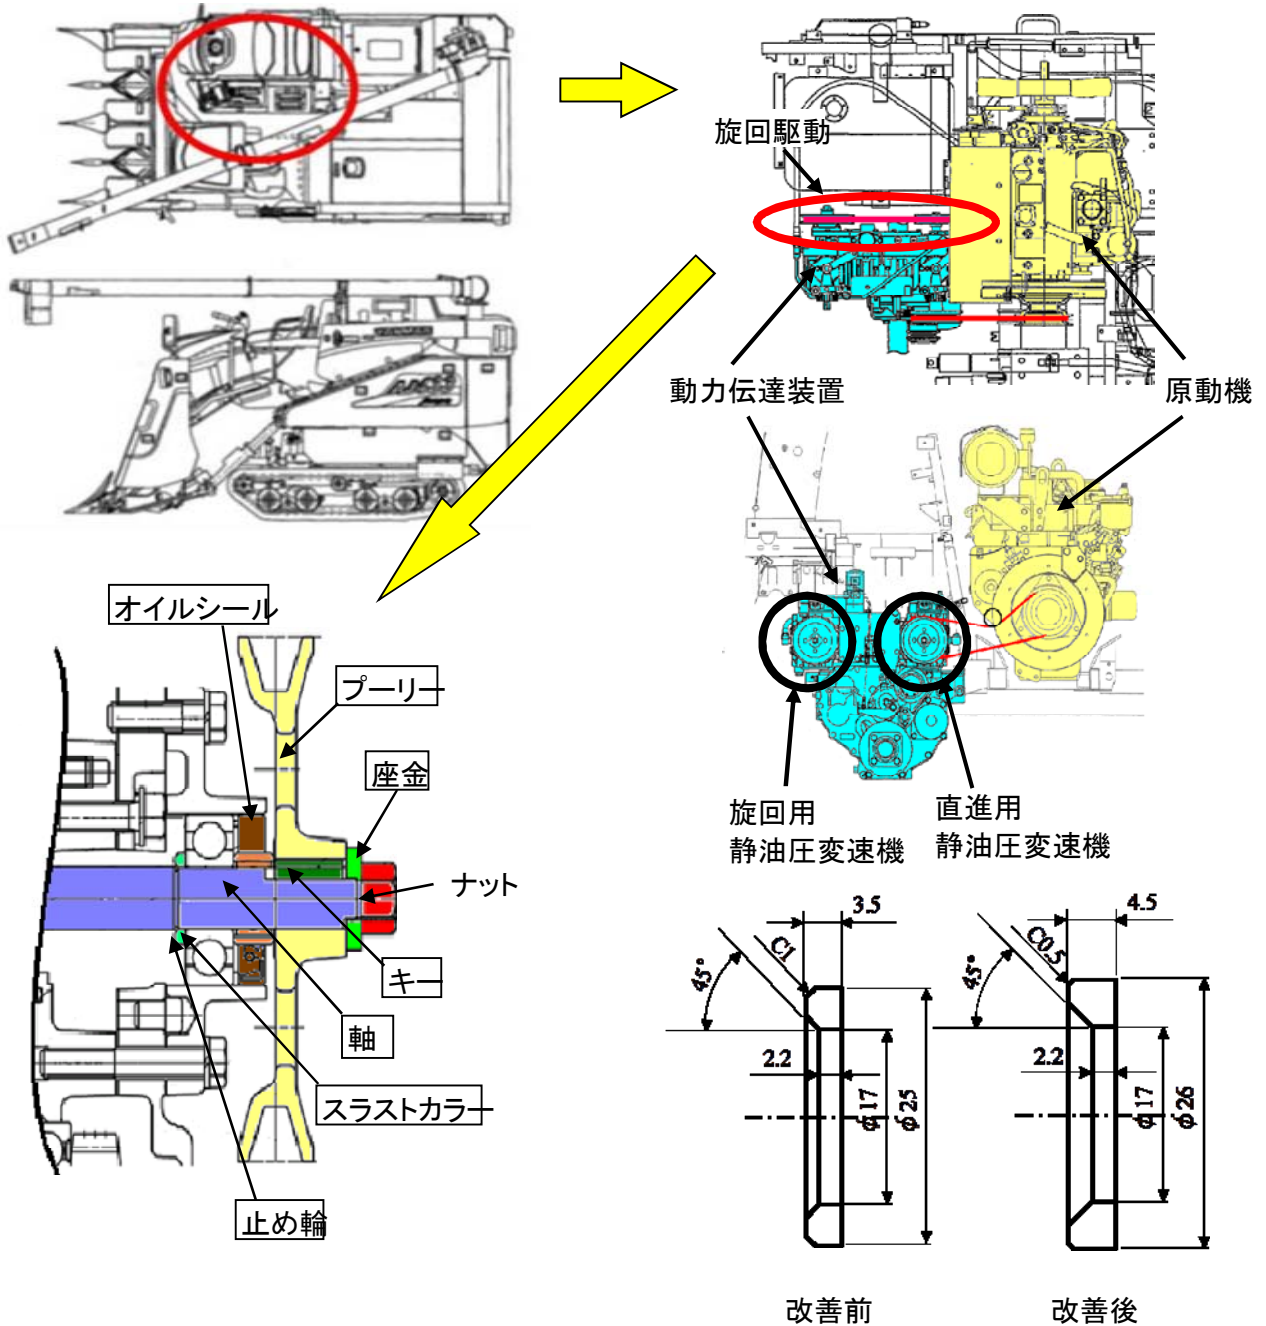
不具合発生箇所

かじ取り装置において、原動機からの動力を旋回用静油圧変速機に伝える入力軸の位置決め用スラストカラーの強度が不足しているものがあり、入力軸にプーリーを固定する際にスラストカラーが破損する場合があります。そのため、プーリーにガタが生じ、そのままの状態で使用を続けると、キー溝部が摩耗し、プーリーが破損して左右輪の速度差が生じなくなるため旋回できなくなるおそれがある。

全車両、キー溝を点検し、キー溝が摩耗していた場合はプーリー、軸、キー、止め輪、オイルシール、座金を新品に交換する。また、全車両、当該スラストカラーを対策品に交換し、ナットを適正なトルクで締め付ける。

は交換部品を示す
