改善箇所説明図

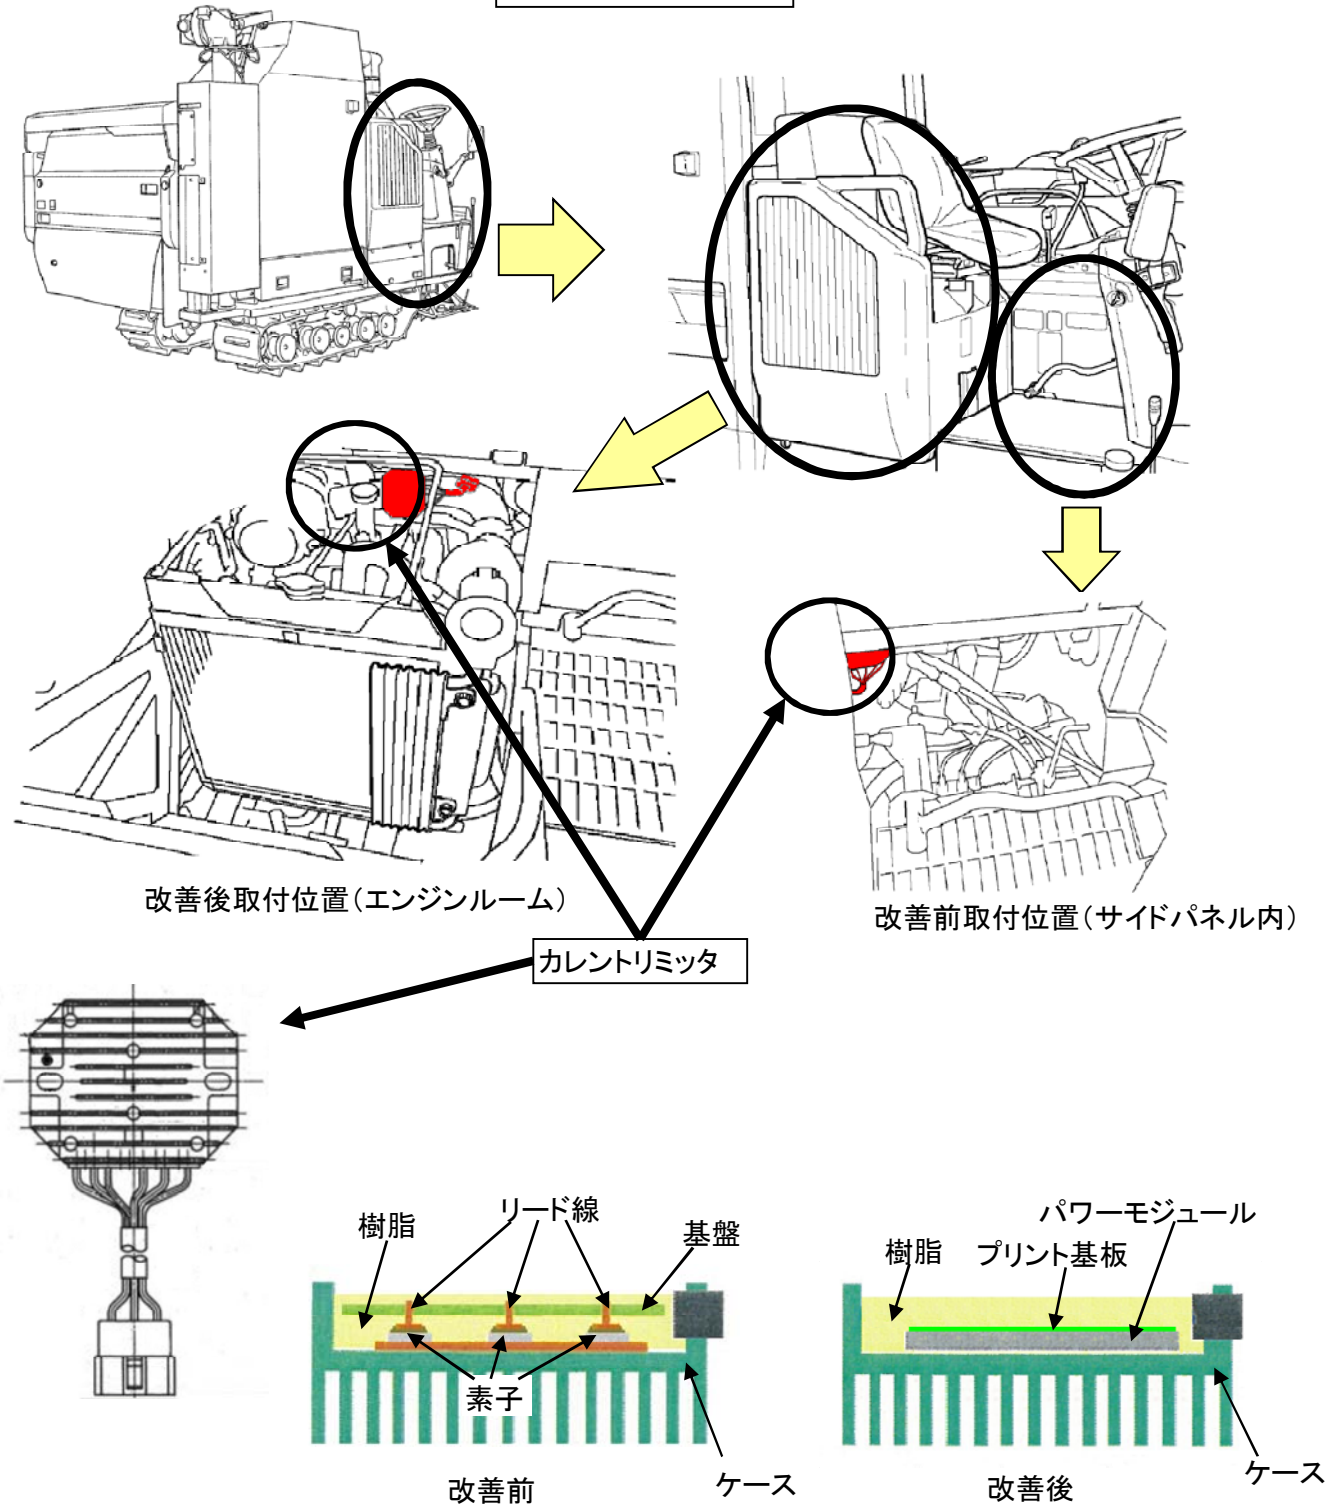
不具合発生箇所

充電装置において、カレントリミッタ(整流器)の樹脂に硬化剤の割合が少ないものがあるため、温度上昇時に当該樹脂が過大に膨張し、内部のリード線が断線するものがある。そのため、リード線と素子の間で火花が発生し、最悪の場合、発火するおそれがある。

全車両、カレントリミッタを対策品と交換するとともに、取り付け位置を変更する。

交換部品を示す。

カレントリミッタ取り付け位置の違いにより識別。
