# 改善箇所説明図

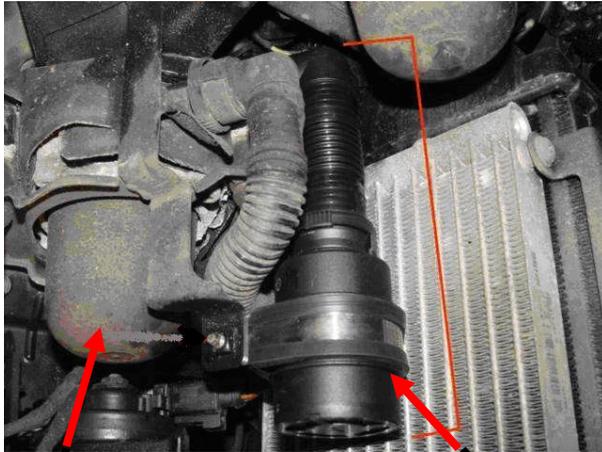
車両右側のフェンダーライナーを取り外した写真

二次空気供給ポンプ

エアフィルター

(対策後)

二次空気供給装置において、二次空気供給ポンプの空気吸い込み口に装着されているエアフィルターの形状が不適切なため、エアフィルター内部に水が溜まる場合がある。そのため、そのまま使用を続けると、エアフィルター内部に溜まった水が二次空気供給装置内に浸入することにより当該装置が正常に機能しなくなり、排出ガスが保安基準に適合しなくなるおそれがある。

全車両、エアフィルターを対策品と交換する。二次空気供給装置で故障している部品がある場合は、当該部品を新品に交換する。

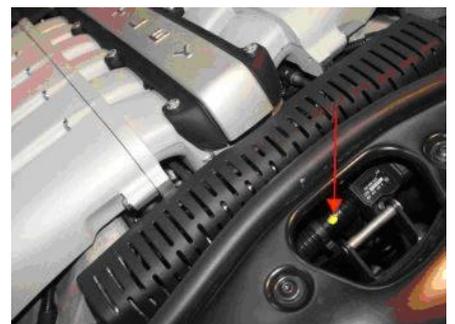
エンジンルーム内の右写真の位置に黄色ペイントでスポットマークを付ける。
