改善箇所説明図

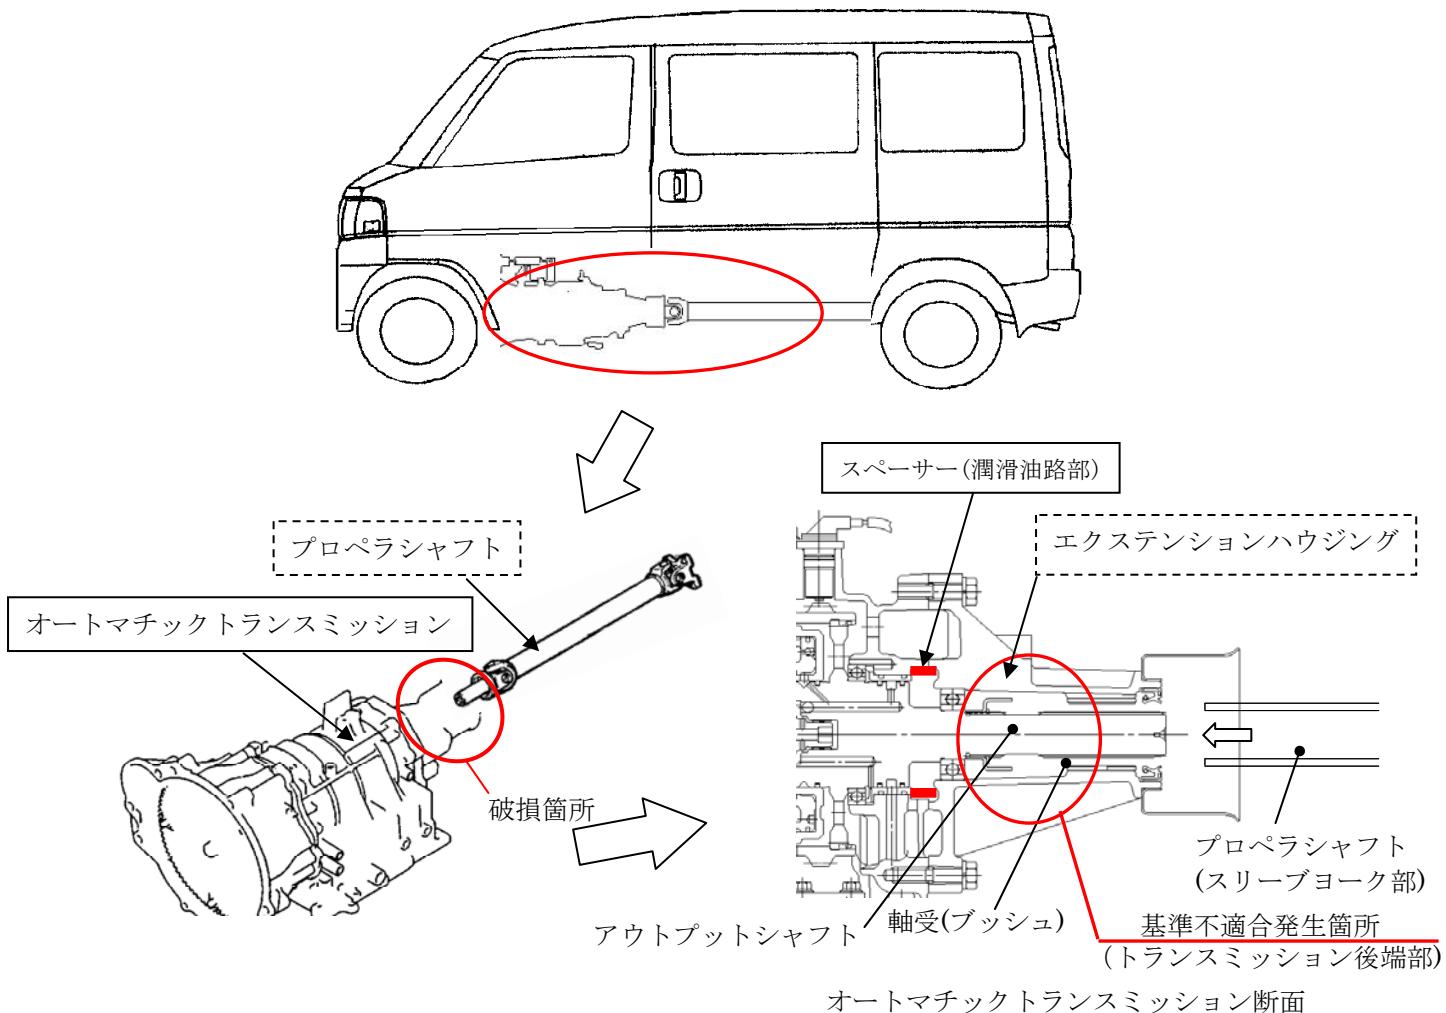
4速オートマチックトランミッショにおいて、トランミッショケース内部の潤滑油路が不適切なため、高速走行時(65km/h 超え)に、プロペラシャフトとの潤滑が不足となることがある。そのため、そのままの状態で使用を続けると、トランミッショ後端部が破損し、走行不能となるおそれがある。また、一部の車種においては、プロペラシャフトが外れ、燃料タンクを損傷させ、燃料漏れとなるおそれがある。

全車両、エクステンションハウジング及びプロペラシャフトを点検し、

①いずれも異常が認められない場合は、オートマチックトランミッショ内に潤滑油路変更用スペーサーを追加する。

②エクステンションハウジング及びプロペラシャフトのいずれか、または両方に異常がある場合は、オートマチックトランミッショのアウトプットシャフトを点検し、異常が認められる場合は、新品のプロペラシャフトおよび潤滑油路を変更した対策品オートマチックトランミッショに交換する。

③エクステンションハウジング及びプロペラシャフトのいずれか、または両方に異常がある場合は、オートマチックトランミッショのアウトプットシャフトを点検し、異常がない場合は、オートマチックトランミッショ内に潤滑油路変更用スペーサーを追加し、新品のプロペラシャフトおよび新品のエクステンションハウジングに交換する。

なお、改善措置用部品の供給に時間が必要であることから、当面の暫定措置として、全ての使用者に対し、高速走行(65km/h 超え)での使用停止を要請する。

識別：トランミッショケース後方左下部に白または黄色のペイントを塗布する。
