改善箇所説明図②

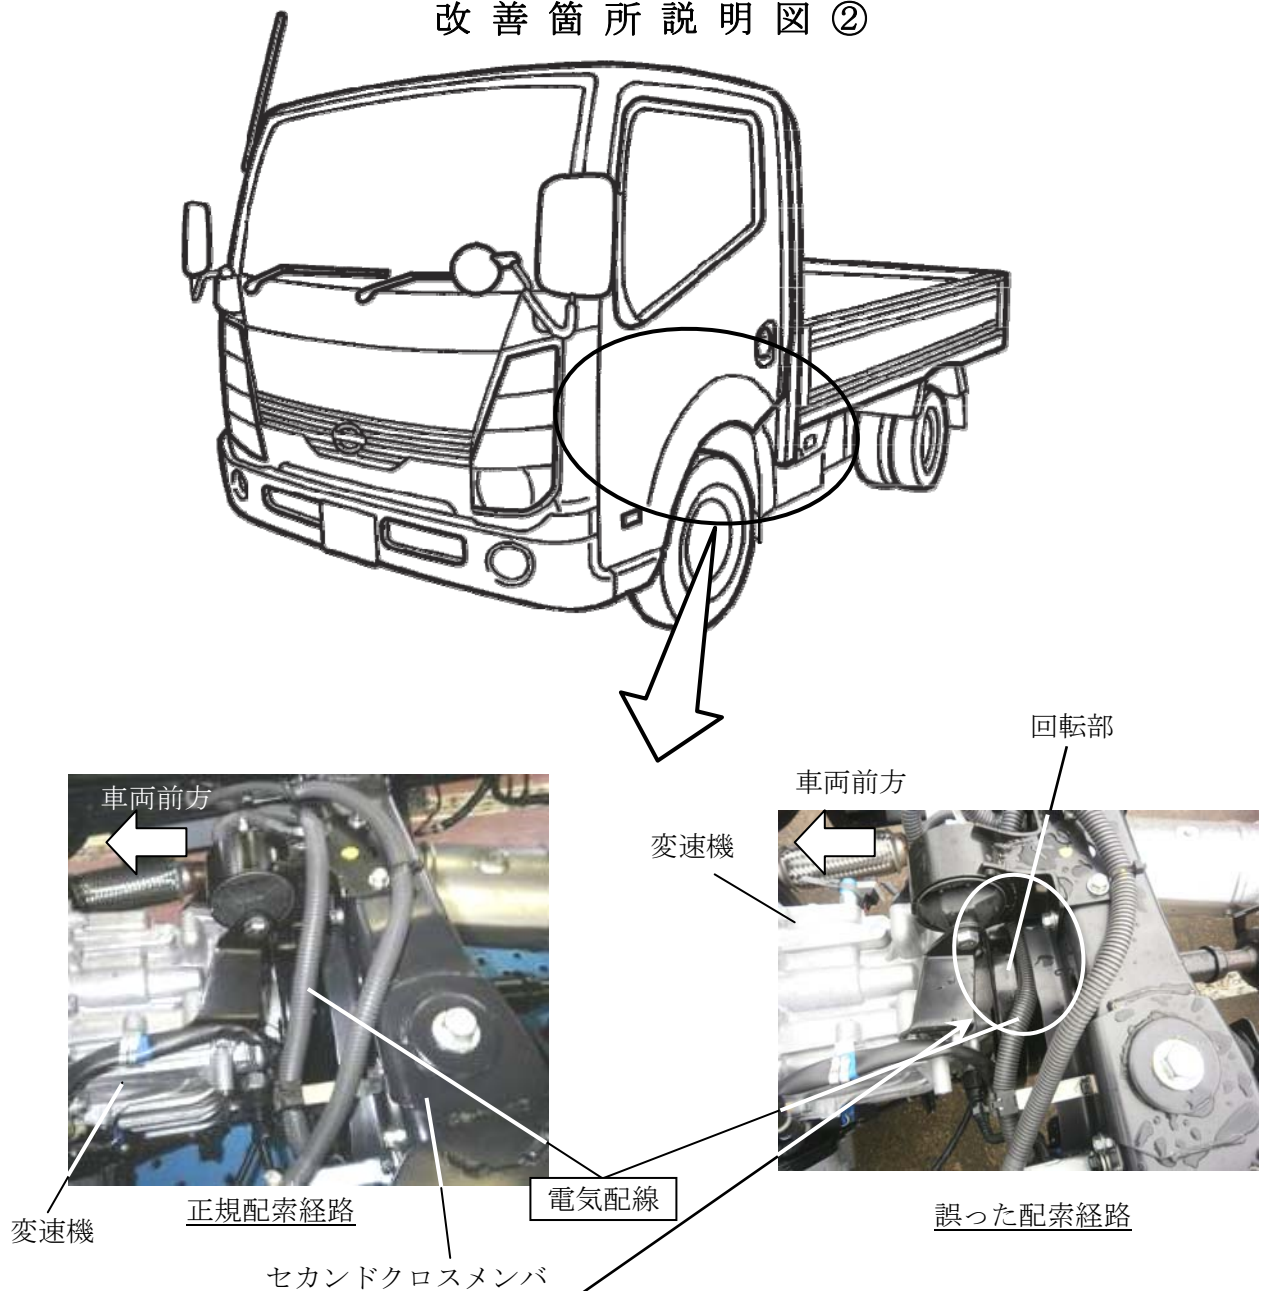
基準不適合発生箇所

6速自動変速機搭載車および5速手動変速機搭載車において、車両組み立て時のセカンドクロスメンバ部の電気配線の配索経路の指示が不適切なため、当該電気配線が変速機後部の回転部に干渉するおそれがある。そのため、そのままの状態で使用を続けると、当該配線が損傷し、最悪の場合、走行中にエンストし再始動できなくなる、または、制動灯が点灯しなくなるおそれがある。

改善の内容

全車両、当該電気配線の配索経路を正規経路に修正する。また、電気配線が損傷している場合は、電気配線を修理する。

識別：銀色のシールをモデルナンバープレートの右横に貼り付ける。
