改善箇所説明図

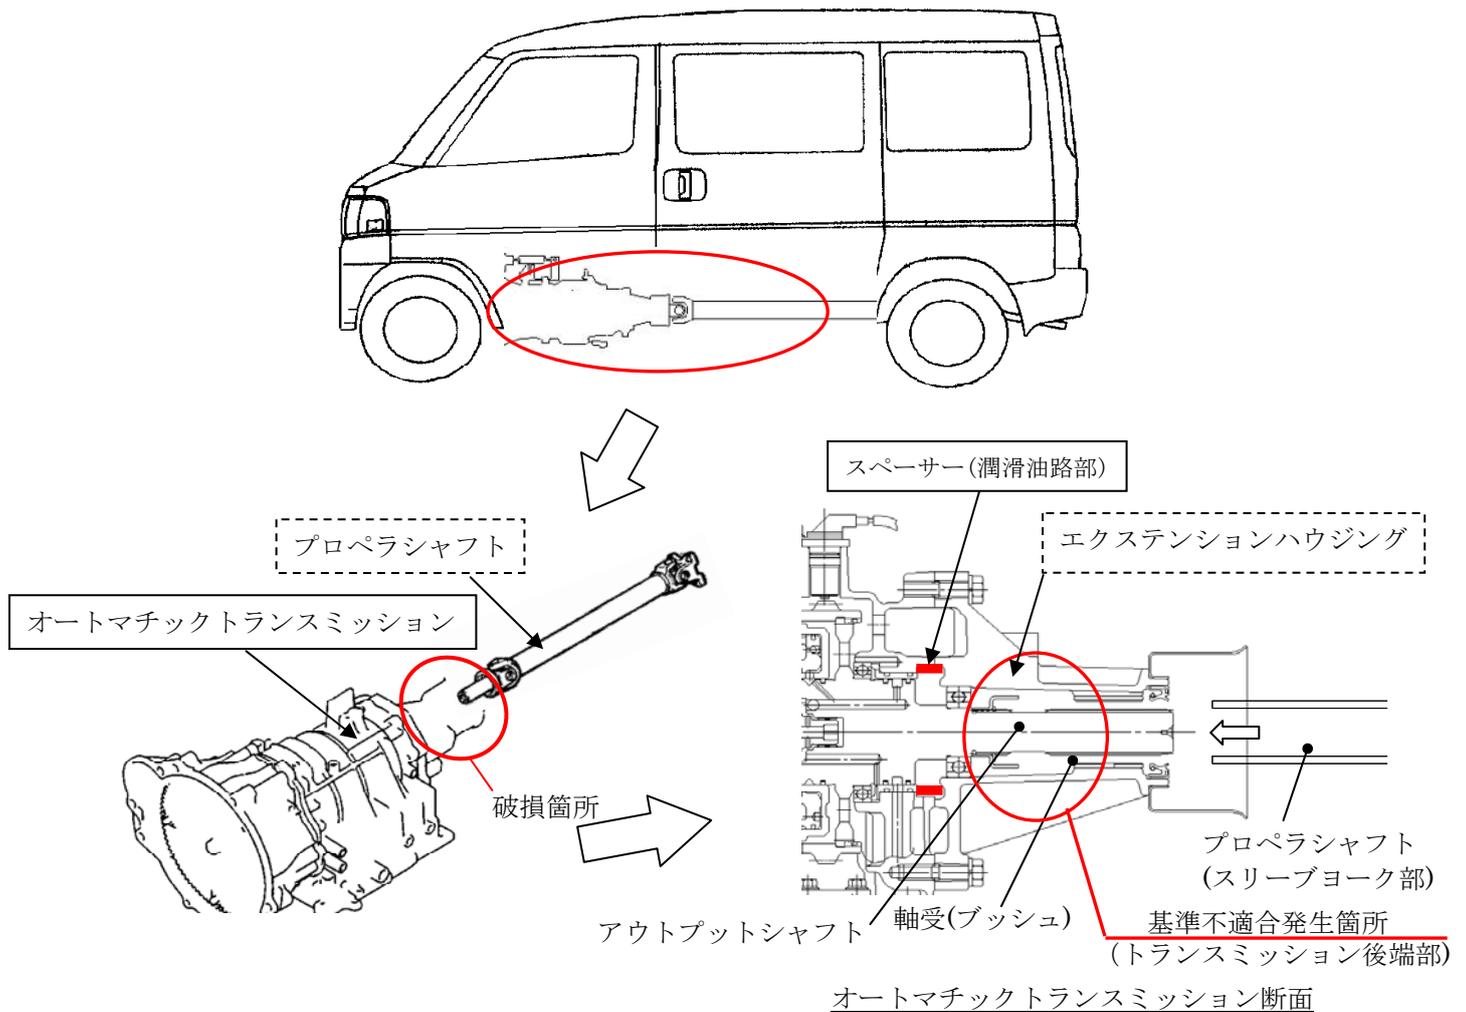
4速オートマチックトランスミッションにおいて、トランスミッションケース内部の潤滑油路が不適切なため、高速走行時(65km/h 超え)に、プロペラシャフトとの潤滑が不足となることがある。そのため、そのままの状態で使用を続けると、トランスミッション後端部が破損し、走行不能となるおそれがある。また、一部の車種においては、プロペラシャフトが外れ、燃料タンクを損傷させ、燃料漏れとなるおそれがある。

注：図中の 内は追加または必要に応じて交換する部品を示す。

図中の 内は点検し、必要に応じ交換する部品を示す。

全車両、オートマチックトランスミッションケースの製造日を確認し、対象に該当する場合は以下の改善措置を実施する。

エクステンションハウジング及びプロペラシャフトを点検し、

- ①いずれも異常が認められない場合は、オートマチックトランスミッション内に潤滑油路変更用スペーサーを追加する。
- ②エクステンションハウジング及びプロペラシャフトのいずれか、または両方に異常がある場合は、オートマチックトランスミッションのアウトプットシャフトを点検し、異常が認められる場合は、新品のプロペラシャフトおよび潤滑油路を変更した対策品オートマチックトランスミッションに交換する。
- ③エクステンションハウジング及びプロペラシャフトのいずれか、または両方に異常がある場合は、オートマチックトランスミッションのアウトプットシャフトを点検し、異常がない場合は、オートマチックトランスミッション内に潤滑油路変更用スペーサーを追加し、新品のプロペラシャフトおよび新品のエクステンションハウジングに交換する。

なお、改善作業が完了するまでの暫定措置として、対象の使用者に対し、高速走行(65km/h超え)での使用停止を要請する。

識別：トランスミッションケース後方左下部に白または黄色のペイントを塗布する。
