# － 改善箇所説明図 －

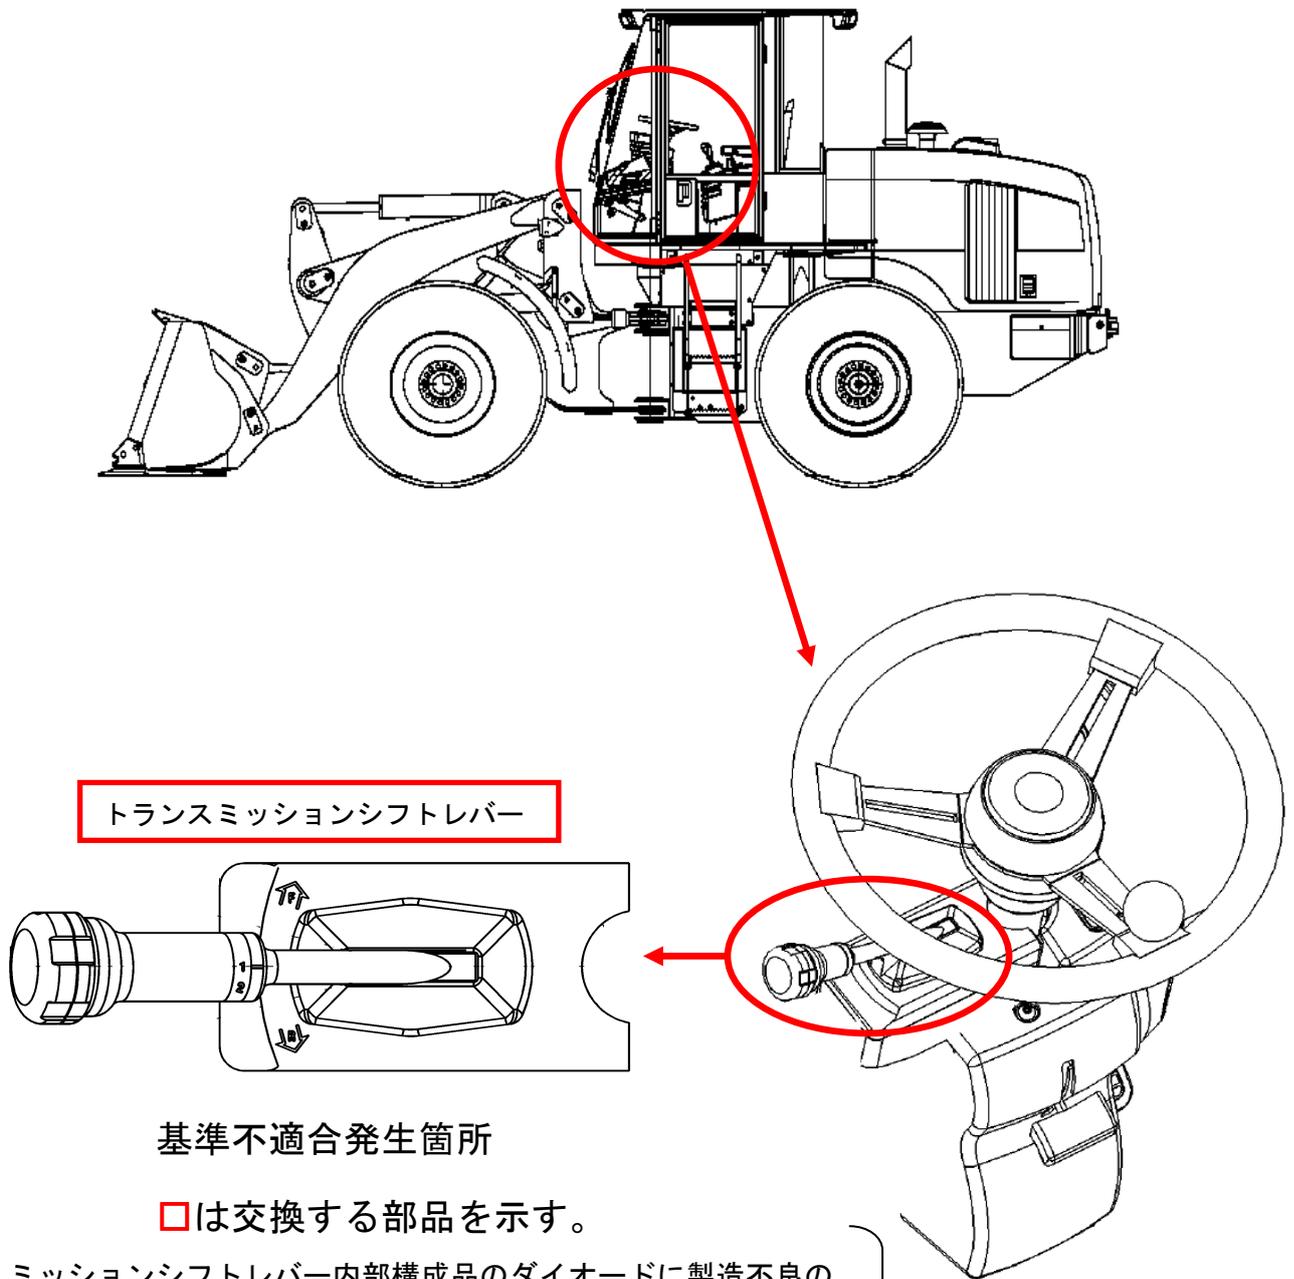
トランスミッションシフトレバー内部構成品のダイオードに製造不良のものがあるため、当該シフトレバー操作時に電気信号がトランスミッション電子コントロールモジュールへ出力されない場合がある。そのため、変速信号が出力されない場合は変速ができなくなり、前後進切替信号が出力されない場合はフェールセーフ機能によりニュートラルにシフトされるため走行不能となるおそれがある。

全車両、トランスミッションシフトレバーを良品に交換する。

識別：改善実施済車については、キャブ後面ガラス左下、又は、キャノピー左支柱下に No. 2783 のステッカーを貼付する。
