改善箇所説明図

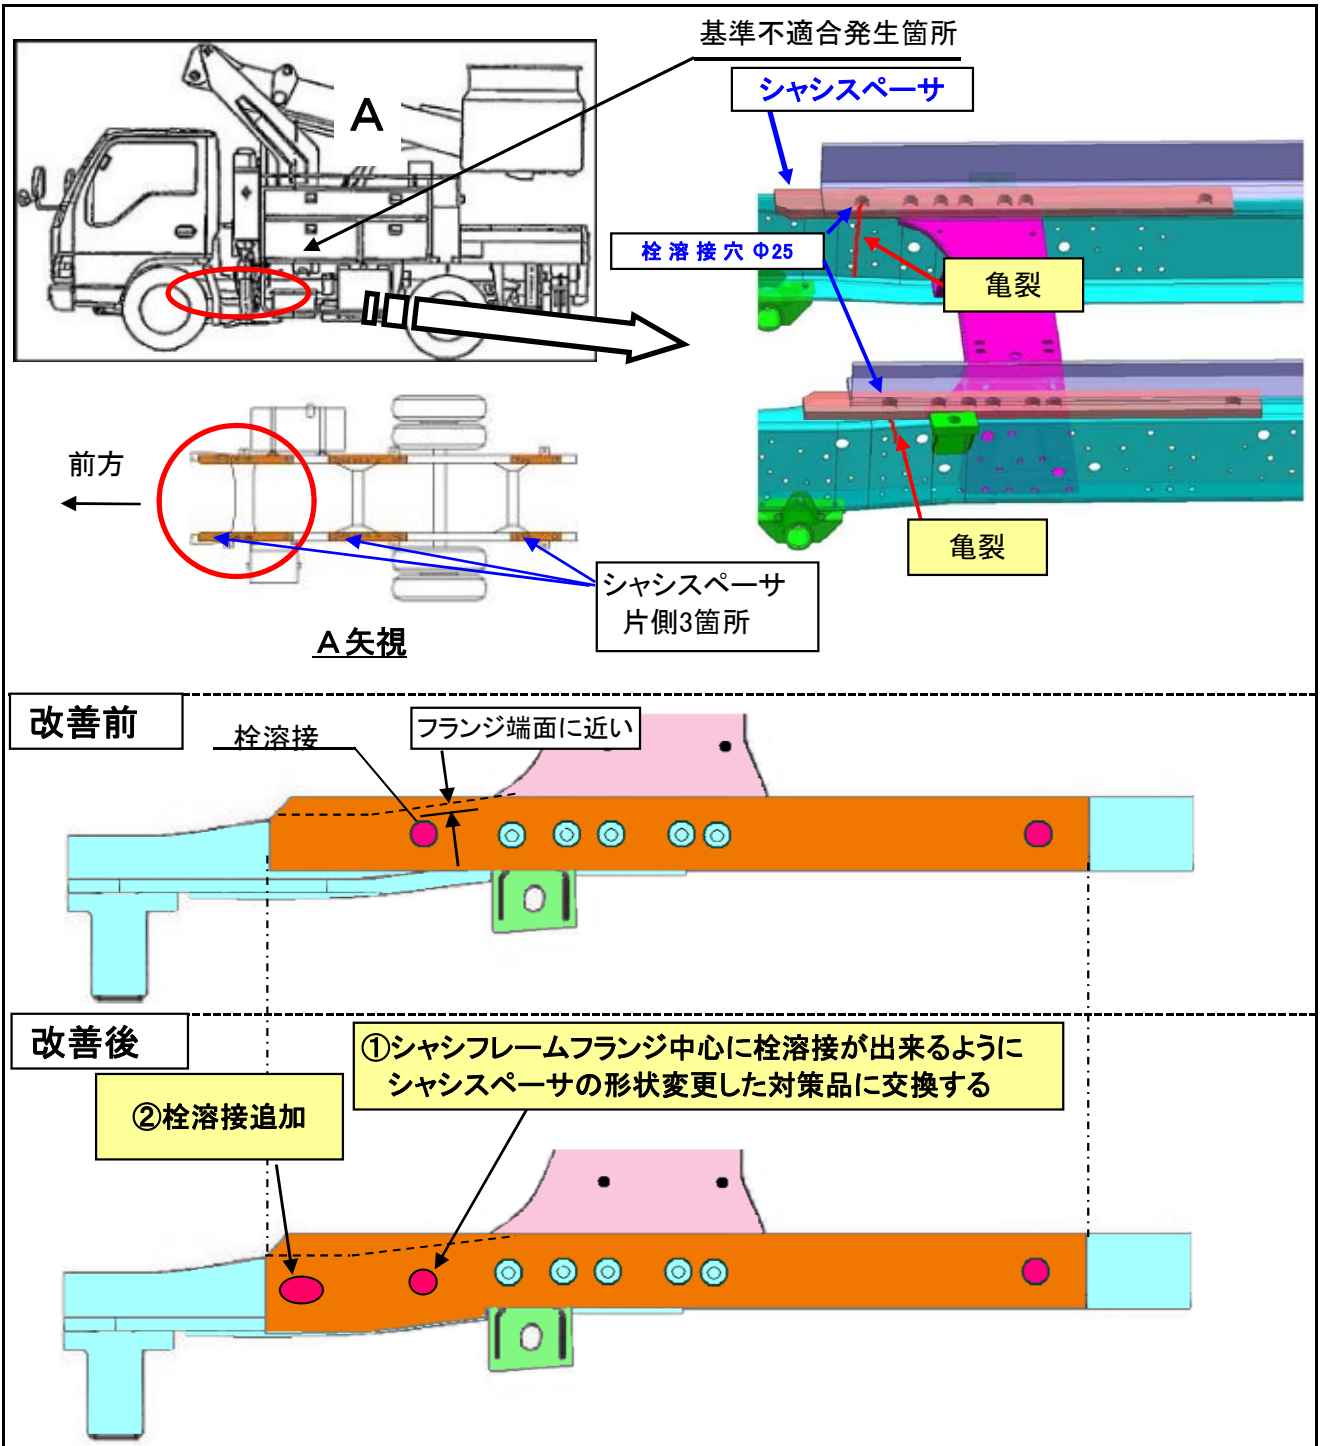
高所作業車の架装において、シャシスペーサの形状が不適切なため、シャシフレームへ取り付けする栓溶接の位置がシャシフレームフランジ端面に近いものがある。そのため、高所作業をするためにアウトリガをセットした際、キャビン等の荷重がシャシフレームに加わり、当該作業の繰り返しによりシャシフレームに亀裂が発生し、そのままの状態で使用を続けると、亀裂が進行し、最悪の場合、シャシフレームが折損するおそれがある。

全車両、シャシフレームを点検し、亀裂があるものは補修をする。
また、全車両、前側シャシスペーサを対策品に交換する。

識別：キャブ後方左側のアウトリガに緑色の識別ペイントを塗布する。
