改善箇所説明図

遮熱板の対策内容

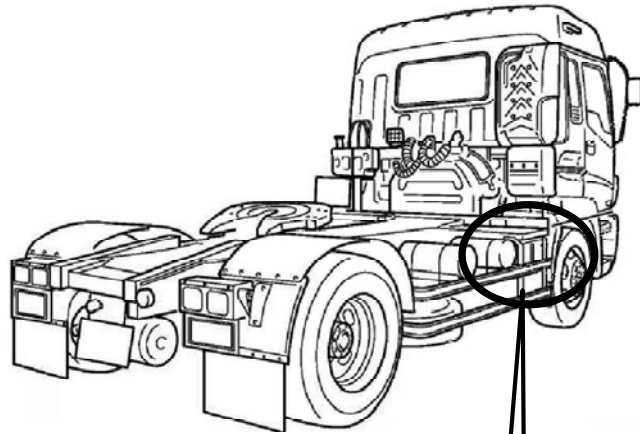
粒子状物質除去装置（DPD）を装着したトラクタにおいて、遮熱板の形状が不適切なため、DPD再生中に車両右後方から強風を受けると排気ガスがリレーボックスにかかり、排気ガスの熱でリレーボックスが溶損することがある。そのため、そのままの状態で使用を続けると、リレーボックス内に雨水等が入り、当該ボックス内の電気部品が腐食して通電不良を起し、最悪の場合、エンジンが停止したり、灯火器等が不灯に至るおそれがある。

全車両、遮熱板を対策品に交換する。また、リレーボックスに損傷が見られるものは新品に交換する。

識別：リレーボックス側面に識別ペイント（黄色）を塗布する。
