2011年東北地方太平洋沖地震 被害調査報告

国土技術政策総合研究所及び
(独)建築研究所による速報抜粋

国土交通省
国土技術政策総合研究所

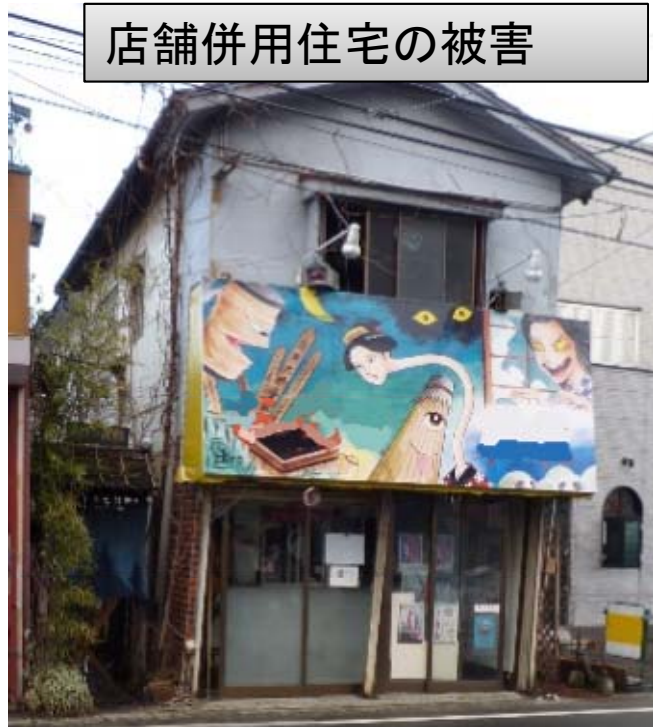
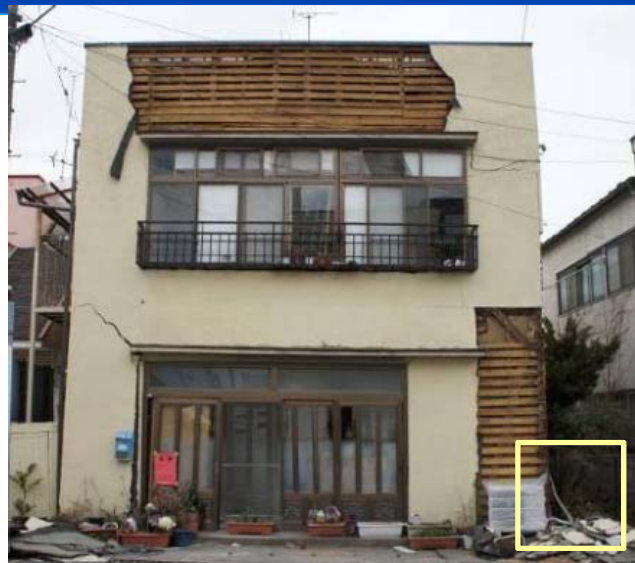
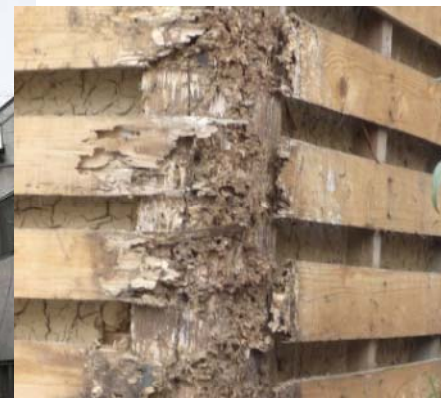
店舗併用住宅の被害

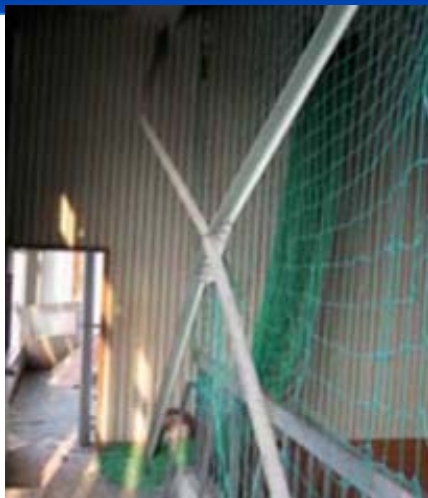
ブレース材の座屈

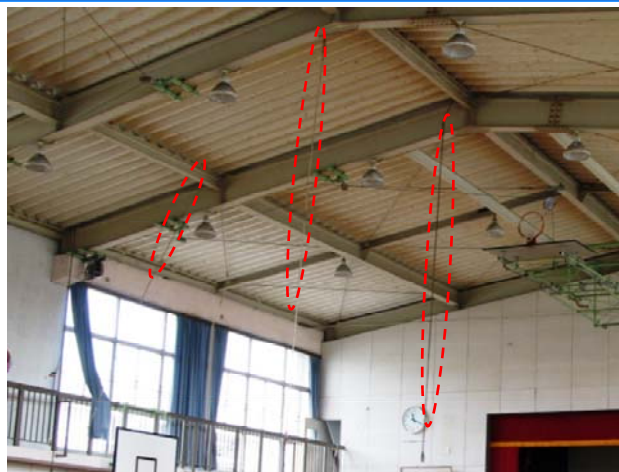
屋根ブレースの破断

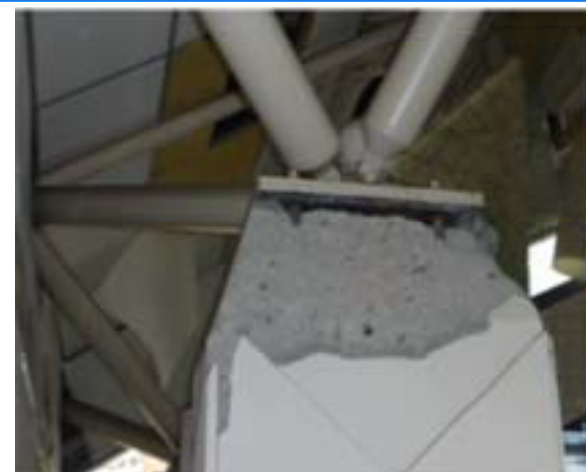
柱脚（支承部）コンクリート剥落

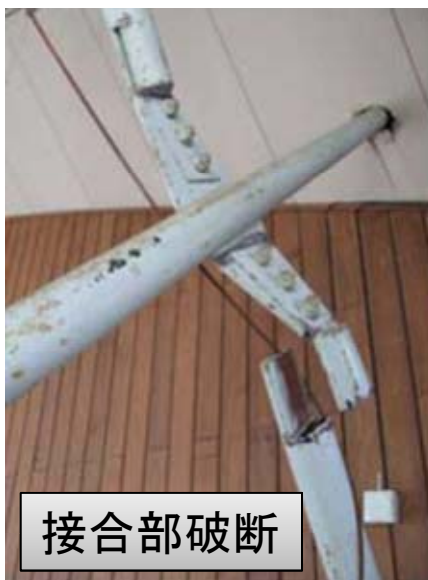
接合部破断

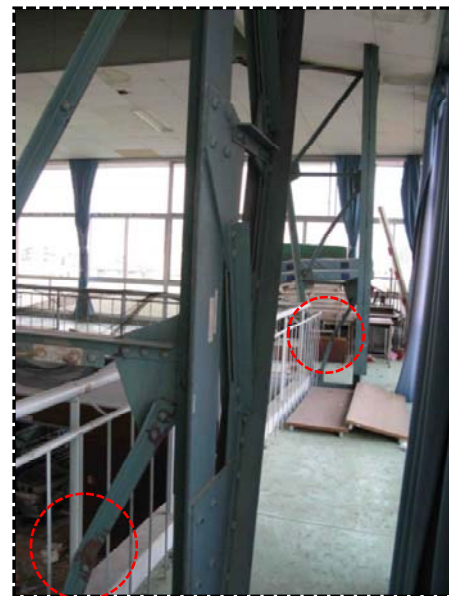
ラチス柱斜材の座屈

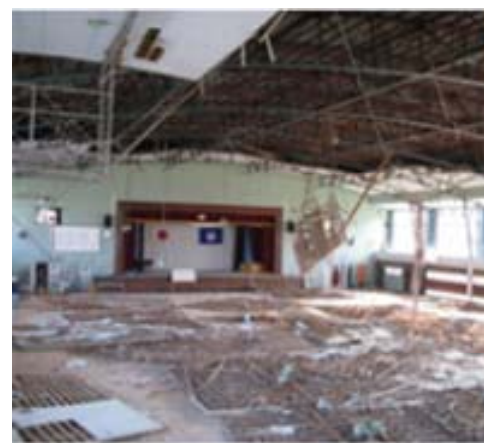
天井材・外装材の脱落

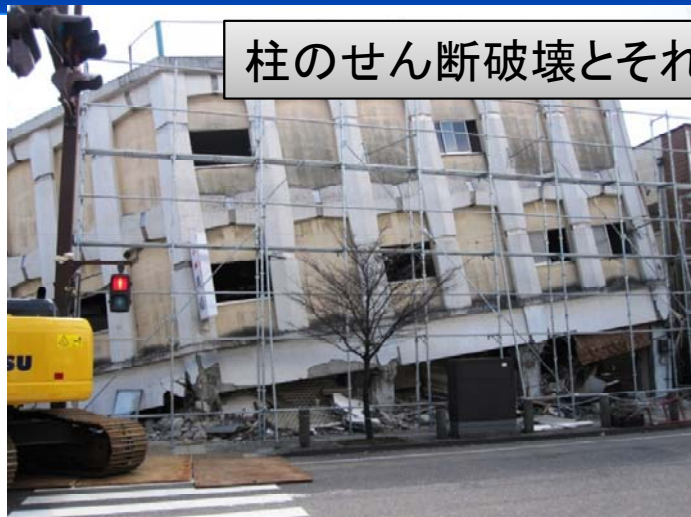
柱のせん断破壊とそれに伴う層崩壊

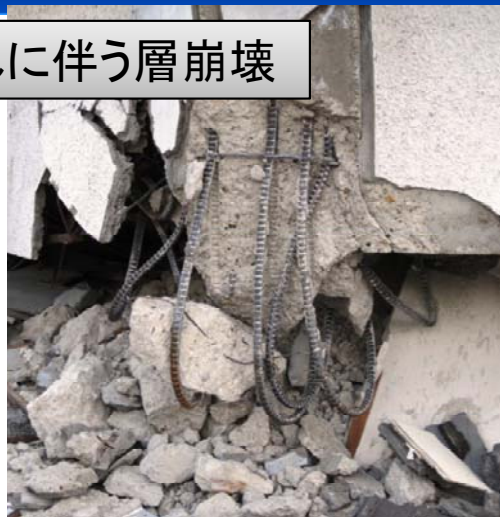
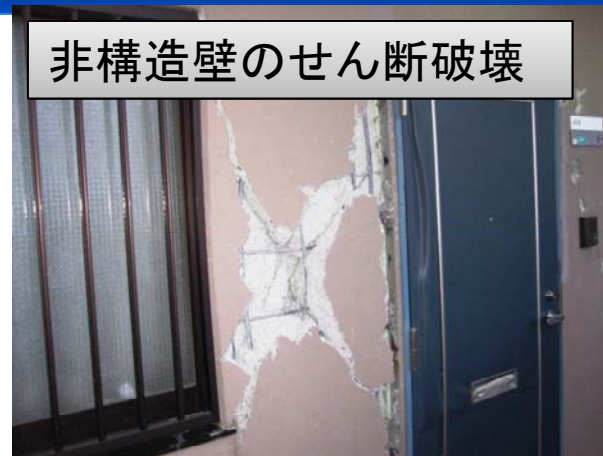
非構造壁のせん断破壊

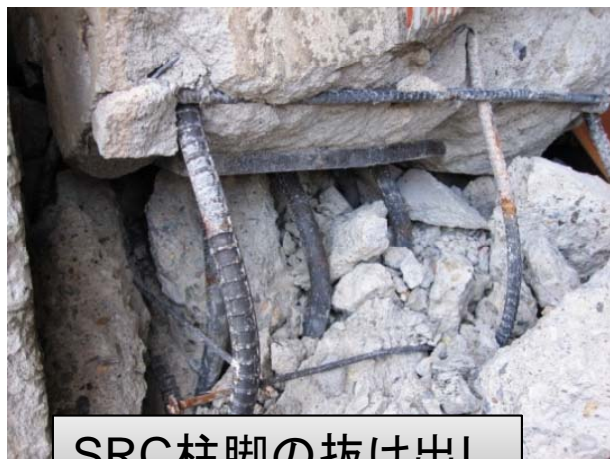
SRC柱脚の抜け出し

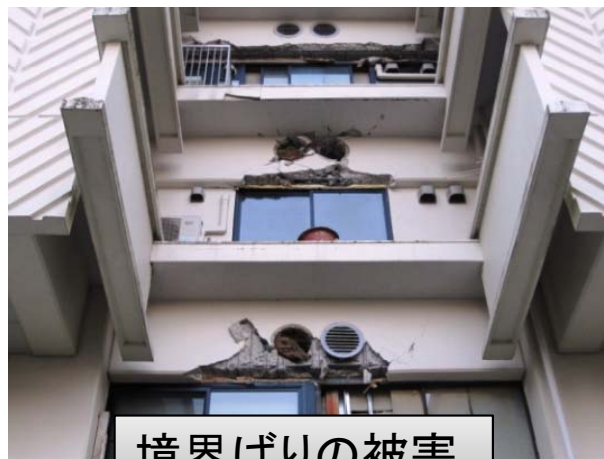
境界ばりの被害

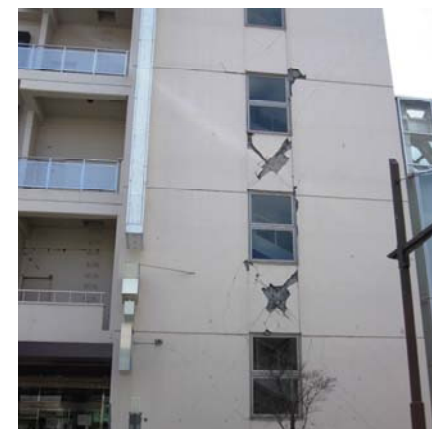
耐力壁開口周辺のせん断破壊

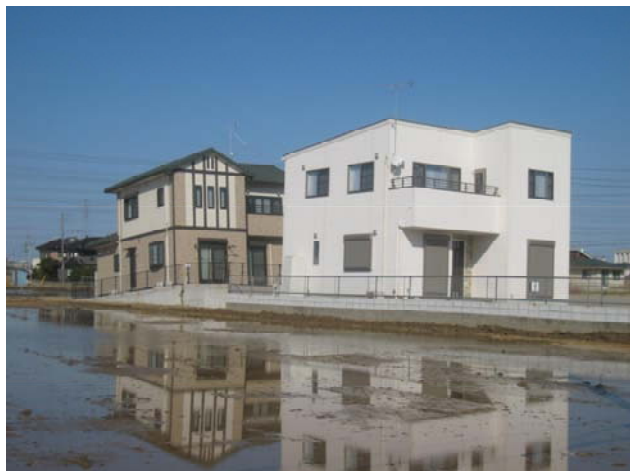
大規模な液状化と構造物の沈下・傾斜

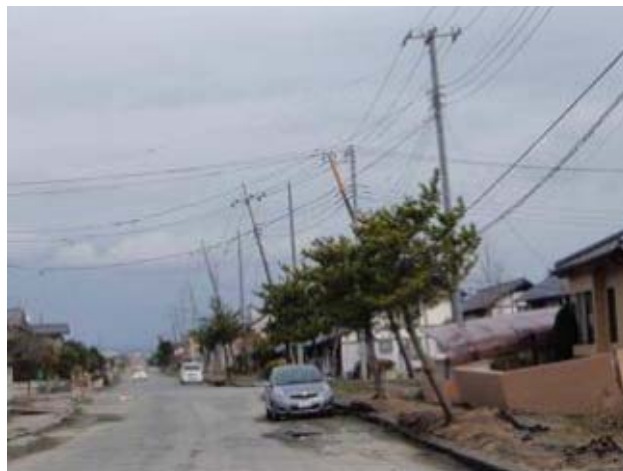
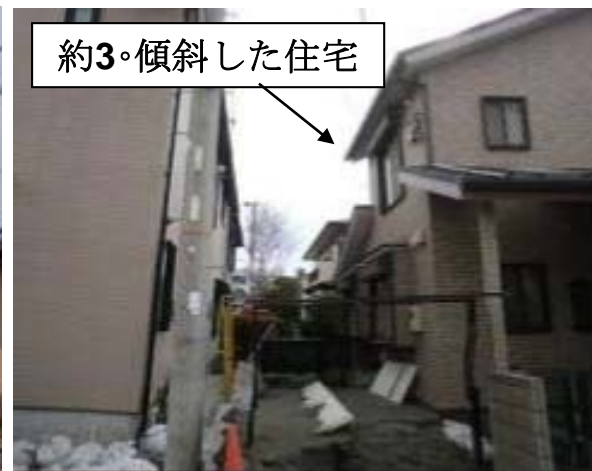
噴砂とそれに伴う傾斜

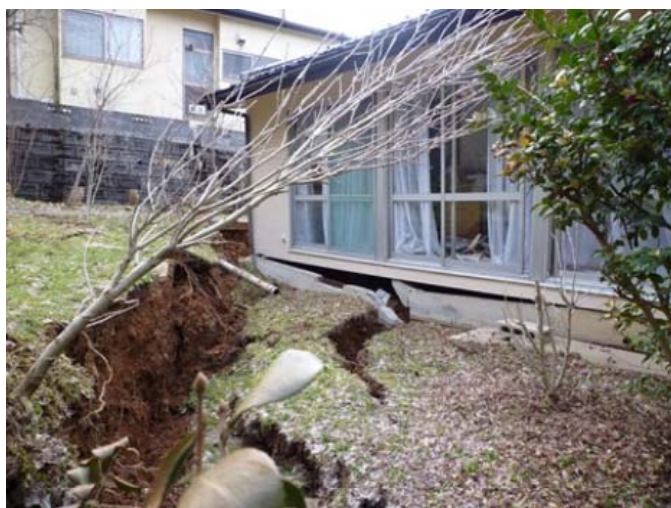
基礎の破壊

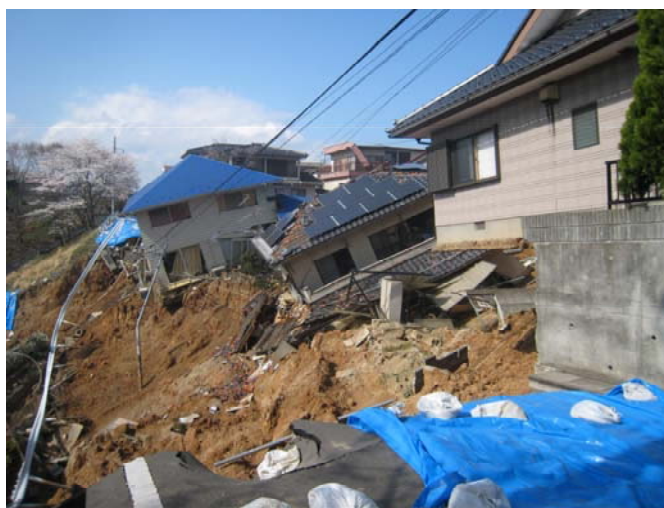
宅地地盤の大規模な崩落・滑り出し

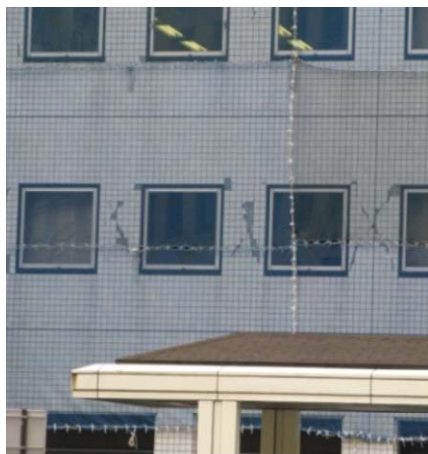
タイルの破損

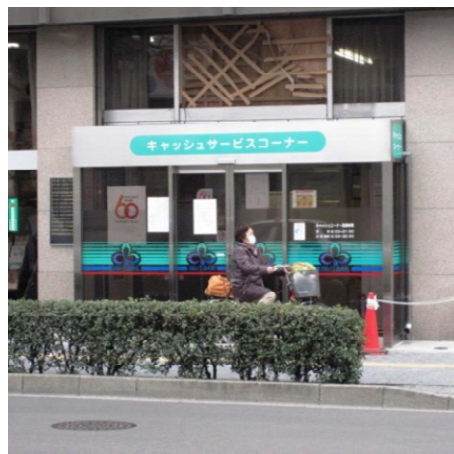
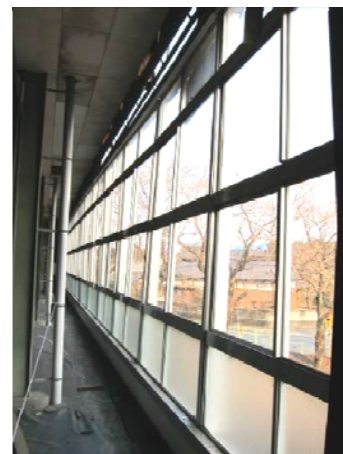
ガラスの破損

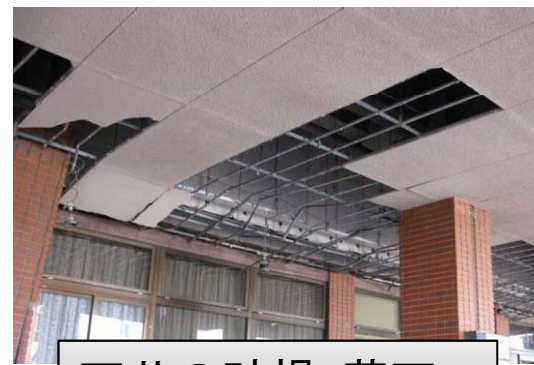
天井の破損・落下

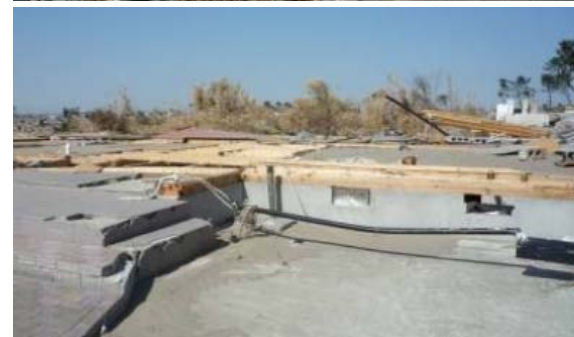
転倒・流失
