社会資本整備審議会 建築分科会 建築物等事故・災害対策部会 昇降機等事故対策委員会

事故の概要

- 発生日時：平成21年2月16日(月)12時頃
- 発生場所：東京都新宿区信濃町33番地 帝都典禮ビル 1階
- 事故の概要：「帝都典禮ビル」1階の荷物用エレベーター出入口で、男性が1階乗り場床から約4m下の昇降路のピットに転落した。(乗り場(手動扉)からエレベーターに乗り込もうとしたところ、かごがなく転落したものと考えられる。)男性は病院に搬送されたが、後頭部の強打による脳挫傷などにより、間もなく死亡が確認された。

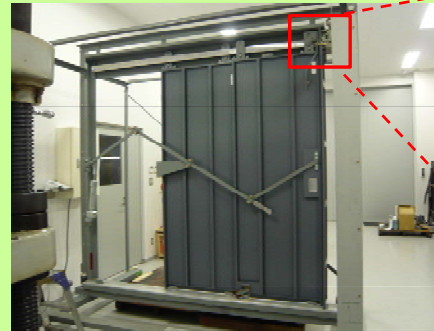
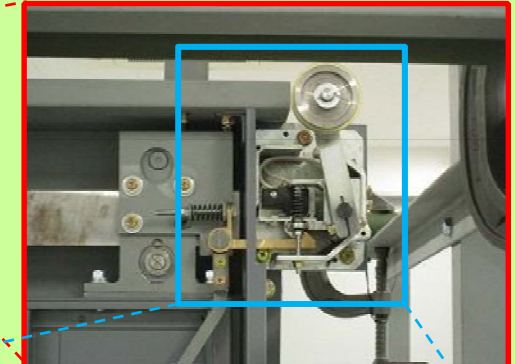
乗り場戸の施錠装置の構造
(写真は再現機のもの)

- エレベーターに関する情報
 - ・ 昭和39年に設置されて以降、継続的に利用されており、エレベーターの交換・大規模な改修等はなかった。
- ブレーキ、制御器、ロープ・綱車等の支持部分や昇降路の戸について、外見上の不具合や動作上の問題は確認できなかった。
- 施錠装置
 - ・ 固定側及び移動側フックの両方の先端部に著しい摩耗が見られた。
 - ・ 固定側及び移動側フックには、ほこりやオイルによる汚れがみられた。
 - ・ 1階の施錠装置の固定側ばねの巻数は5であり、自由長は38mmであった。

本事故において、かごが乗り場がないにも関わらず施錠装置が解錠したのは、以下の(1)及び(2)によるものと推定される。

- (1) 設計上、施錠装置が、手で扉を開けようとした際に生じたフックの接触面に働く力(F)により、固定側フックが解錠する方向の回転力(M_f)が働く構造であったこと。
- (2) 以下の要因が複合的に生じたことにより、固定側ばねの力(F_s)とフック間の摩擦力(F_f)による施錠方向の回転力(M_s)が、これを押しとどめることができなかったこと。
 - ・ 固定側フックに設置されていたばねが、部品詳細図のばねよりも巻数や長さが少なく、固定側フックを押さえる力が設計上予定していた力より小さかったこと。
 - ・ 移動側フックの先端部分の摩耗やほこり、オイル汚れにより、フック間の摩擦力が低下していたこと。
 - ・ フック間のすき間が左右に広がってフック同士の衝撃力が大きくなり、固定側フックの回転力が大きくなったこと。

本事故の原因に鑑みると、そもそも設計において施錠装置が外れる原因を取り除くことが必要不可欠であることから、国土交通省は、適切な保守点検の徹底の指導に加え、新たに設置するエレベーターの手動扉の施錠装置については、施錠装置が外れる方向に回転力が生じない構造となるよう措置すること。

- ① 製造者による施錠装置の部品の形状、材質、交換基準等保守点検に必要な情報の周知、
- ② ①の情報に基づく適切な定期検査の徹底、
- ③ ①の情報に基づく、製品の設計仕様に適合しない部品や劣化した部品の適切な部品への交換等の適切な保守点検の徹底、

さらに、国土交通省は、エレベーター製造者及び所有者・管理者に対し、既設のエレベーターの手動扉に設置されている本事故機と同様の構造を有する施錠装置については、より安全性を確保するため、改修・交換等の機会を捉えて、可能な限り、施錠装置が外れる方向に回転力が生じない構造のものとすることが望ましい旨を周知すること。
