帝都典禮ビルエレベーター事故調査報告書

平成22年12月1日

社会資本整備審議会 建築分科会 建築物等事故・災害対策部会
昇降機等事故対策委員会

発 生 日 時：平成21年2月16日 12時頃

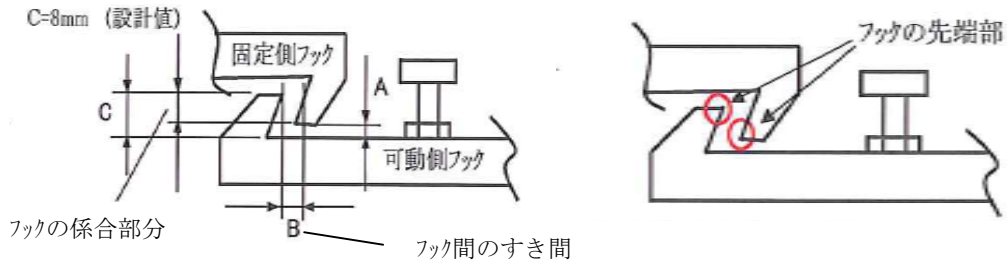
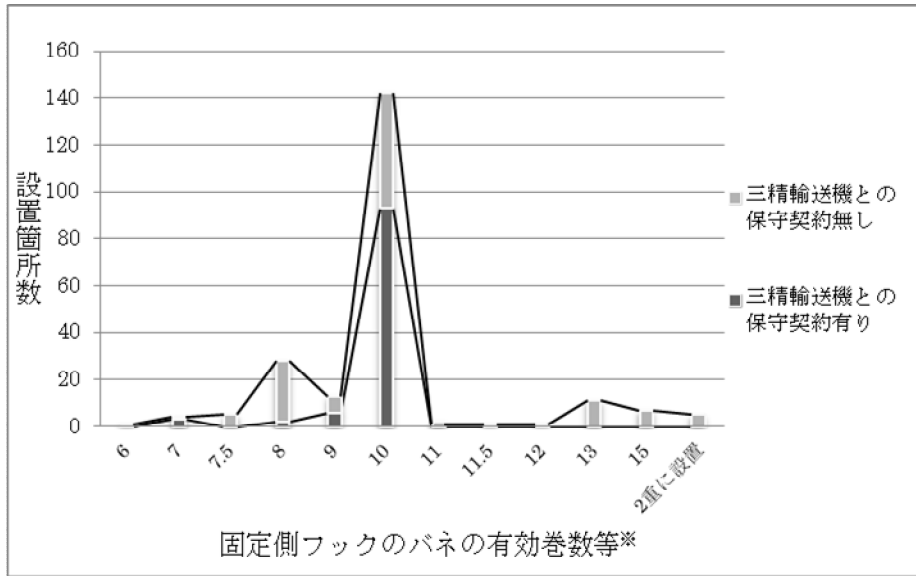
図2 施錠装置の固定側フックに設置しているばねの状態
(三精輸送機提供資料から集計)

固定側ばねの有効巻数が部品詳細図の仕様どおり10巻のものは、全体の約65%(220箇所のうち142箇所)であった(図2)。全体の35%について仕様の異なるばねが設置されていた理由については特定できなかった。フックの係合部分とフック間のすき間については、部品詳細図等の基準に定めているものはなく、ばらつきが見られる(図3, 図4)。

※部品詳細図における有効巻数の仕様は10巻

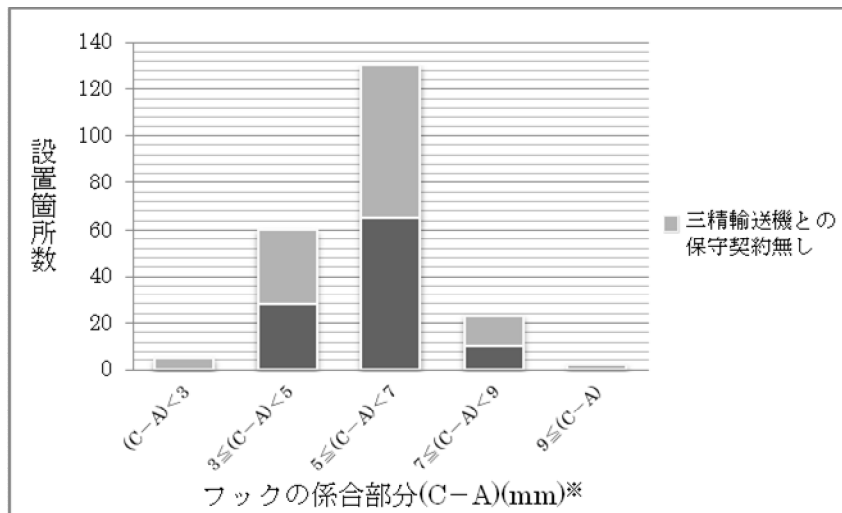
図3 施錠装置におけるフックの係合部分の状況
(三精輸送機提供資料から集計)

※部品詳細図に係合部分の記載はなく、固定側及び移動側フックの高さ (C=8mm) が定められている。

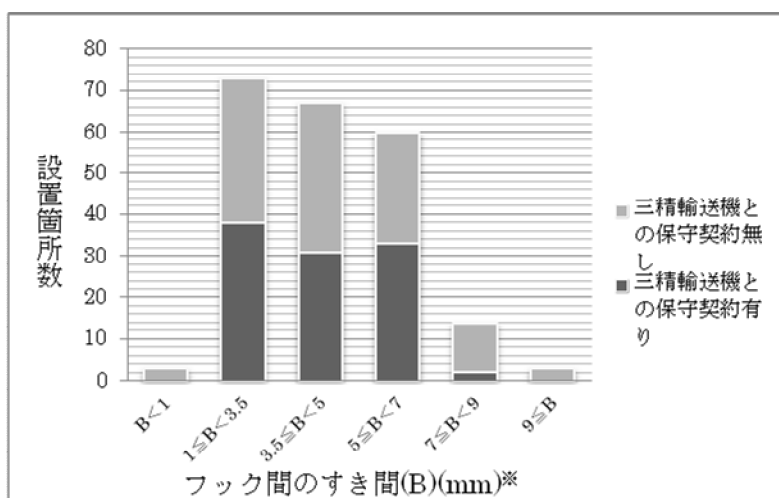
図4 施錠装置におけるフック間のすき間の状況
(三精輸送機提供資料から集計)

※部品詳細図における仕様は、特に定められているものはない。

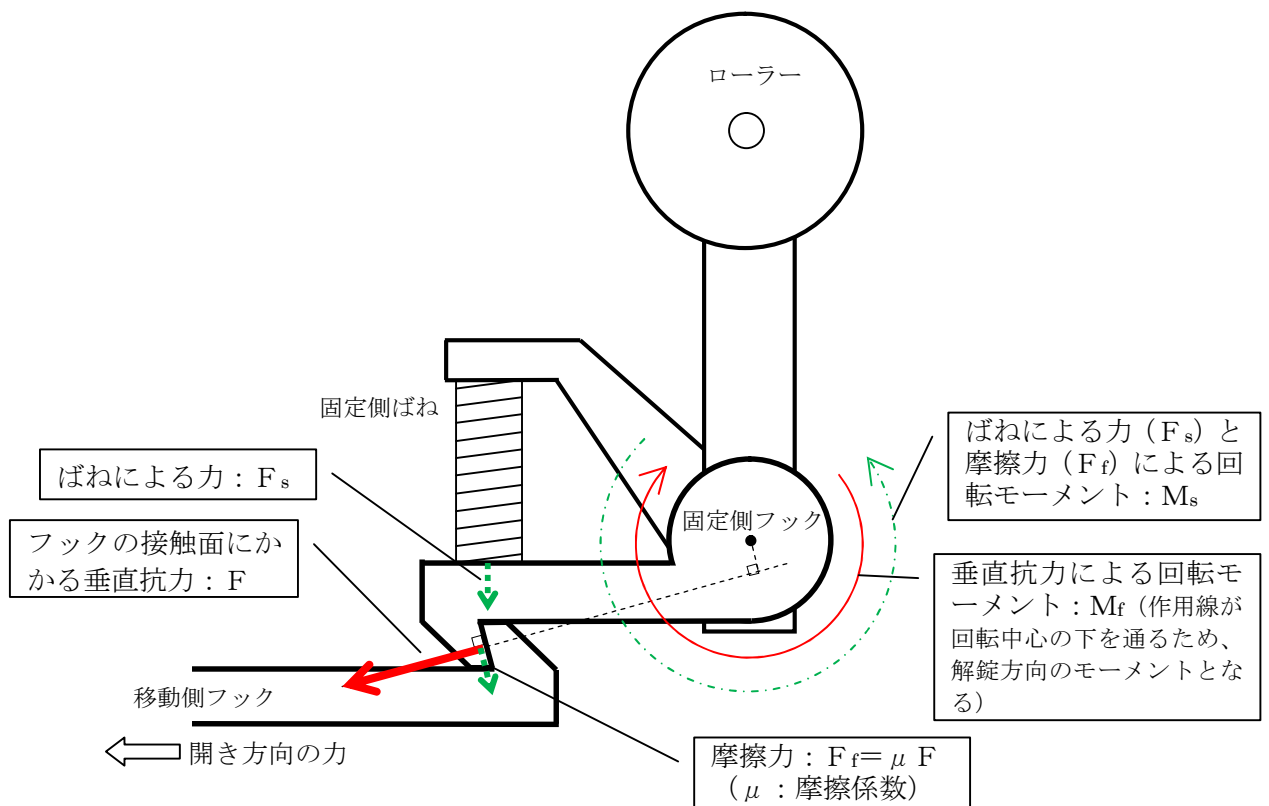
図5 施錠装置にかかる力の状況(模式図)

(図5) のとおり、フックがかかった状態から開き方向の力を扉に加えると、施錠装置のフックの接触面に垂直抗力が発生する(図中 F)。部品詳細図によると、この垂直抗力の作用線は固定側フックの回転中心よりも下側を通ることから、施錠中であっても乗り場戸を開こうとすれば、垂直抗力によってフックの回転中心に固定側フックが外れる方向の回転モーメント(図中 M_f)が働く。この解錠方向の回転モーメントに対して、固定側ばねによる力(図中 F_s)及びフック間の接触部分における摩擦力(図中 F_f)による逆方向の回転モーメント(固定側フックの回転を押しとどめる方向の回転モーメント:図中 M_s)によって解錠を防ぐ構造となっている。

垂直抗力による解錠方向の回転モーメントに対して、固定側ばねによる力及びフックの接触部分における摩擦力による逆方向の回転モーメントが下回る場合には解錠に至ることが考えられる。

- (1) 設計上、施錠装置が、手で扉を開けようとした際に生じたフックの接触面の垂直抗力によって固定側フックが解錠する方向の回転モーメントが働く構造であったこと。
- (2) 以下の要因が複合的に生じたことにより、固定側ばねの力及びフック間の摩擦力による施錠方向の回転モーメントがこれを押しとどめることができなかったこと。
 - ① 固定側フックに設置されていたばねが、施錠装置を設置した当時の部品詳細図のばねより有効巻数及び自由長が少なく、固定側フックを押さえる力が設計上予定していた力より小さかったこと。
 - ② 移動側フックの先端部分の摩耗やほこり、オイル汚れにより、フック間の摩擦力が低下していたこと。
 - ③ フック間のすき間が左右に広がってフック同士の衝撃力が大きくなり、固定側フックの回転力が大きくなったこと。

本事故の原因に鑑みると、そもそも設計において施錠装置が外れる原因を取り除くことが必要不可欠であることから、国土交通省は、適切な保守点検の徹底の指導に加え、新たに設置するエレベーターの手動扉の施錠装置については、施錠装置が外れる方向に回転力が生じない構造となるよう措置すること。

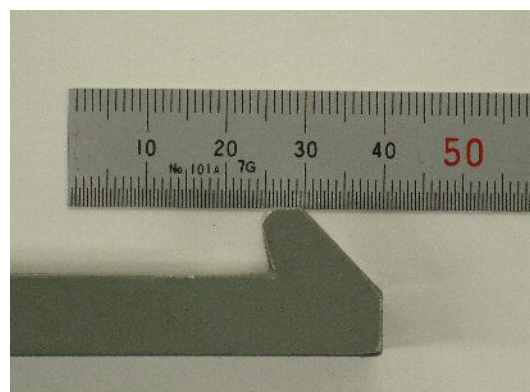
図 3-4 移動側フック先端 (摩耗)

- ① 摩耗の無い状態においては、フック間のすき間を8mm、フックの係合部分を5mm及びばねの強さを0Nにしても解錠しないことが確認できた。(表10 I→V)
- ② Vの状態から、移動側フックをフックの先端部に摩耗の有るものに変えると施錠が外れることが確認できた。このことから、移動側フックの摩耗は、解錠の要因になることが推定される。(表10 V→VI)
- ③ VIの状態から、フック間に潤滑油を塗布することでさらに開きやすくなることが確認できた。このことから、フック間の摩擦力の低下は、解錠の要因になることが推定される。(表10 VI→VII)

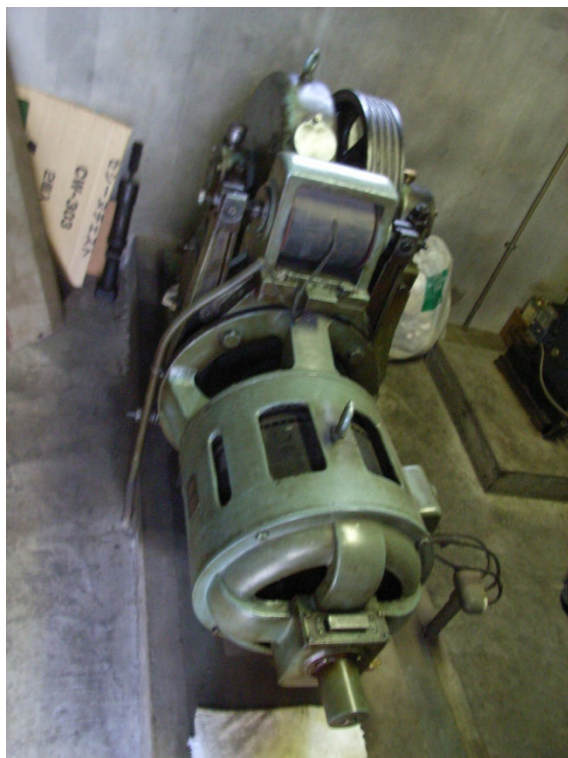
写真1 制動装置、主索、綱車、駆動軸等巻上げ機

調査項目	調査の結果	
	実機調査	関係機関からの情報
制動装置の不具合		
①制動装置の故障	(A) ・外見上の不具合は確認できなかった。(写真1参照)	・事故後の動作確認により問題ないことが確認された。
制御器の不具合		
②制御盤の故障	(A) ・外見上の不具合は確認できなかった。(写真2参照)	・事故後の動作確認により問題ないことが確認された。
③かご位置表示盤の故障	(A) ・外見上の不具合は確認できなかった。(写真3参照)	・事故後の動作確認により問題ないことが確認された。
④スイッチ(ドアスイッチ・乗り場戸ドアスイッチ・着床スイッチ)の溶着	(A) ・かごのドアスイッチが溶着していたかどうかは確認できなかった。 ・1階の乗り場戸のドアスイッチは溶着しているかどうかについては確認できなかった。 ・着床スイッチについては、確認できなかった。	・事故後の動作確認により問題ないことが確認された。
主索、綱車、駆動軸その他の支持部分等の不具合		
⑤主索、綱車、駆動軸その他の支持部分等の不具合	(A) ・外見上の不具合は確認できなかった。(写真1参照)	・事故後の動作確認により問題ないことが確認された。
施錠装置の不具合		
⑥(施錠装置の取り付けネジの緩み) ・施錠装置の取り付けネジの緩みにより外れやすくなっている可能性	(A) ・1階の施錠装置については、事故後の確認により取り付けネジの緩みに問題は無いことが確認された。	/
⑦(フックの係合部分における摩擦力の低下) ・フックの先端部の摩耗により外れやすくなっている可能性 ・係合部分のほこりやオイルなどにより、外れやすくなっている可能性	(A) ・1階乗り場戸は、かごが1階の停止位置に無いにもかかわらず、数回(5回程度)の開き方向の力を連続して加えると開いた。 (C) ・固定側(三方枠に固定されている側。以下同じ)及び移動側(乗り場戸側。以下同じ)フックの両方の先端部に著しい摩耗が見られた。(写真6参照) ・固定側及び移動側フックには、ほこりやオイルによる汚れがみられた。(写真6参照)

2.3.2 の表1中①に記述したように、制動装置に関しては、その後の調査によって正常に動作していることが認められたことから、事故の要因となるような制動装置の異常はなかったものと推定される。

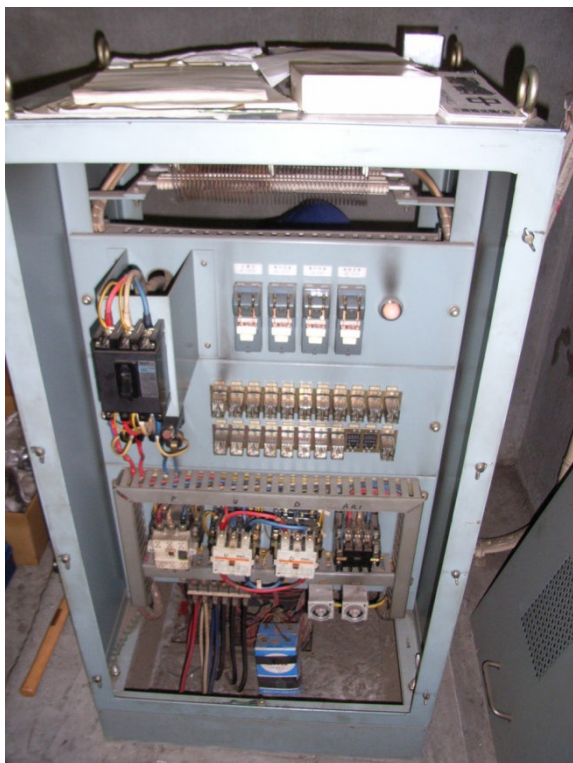
写真2 制御器

2.3.2 の表1中②～④に記述したように、制御器に関しては、その後の調

査によって正常に動作していることが認められたことから、事故の要因となるような制御器の異常は無かったと推定される。

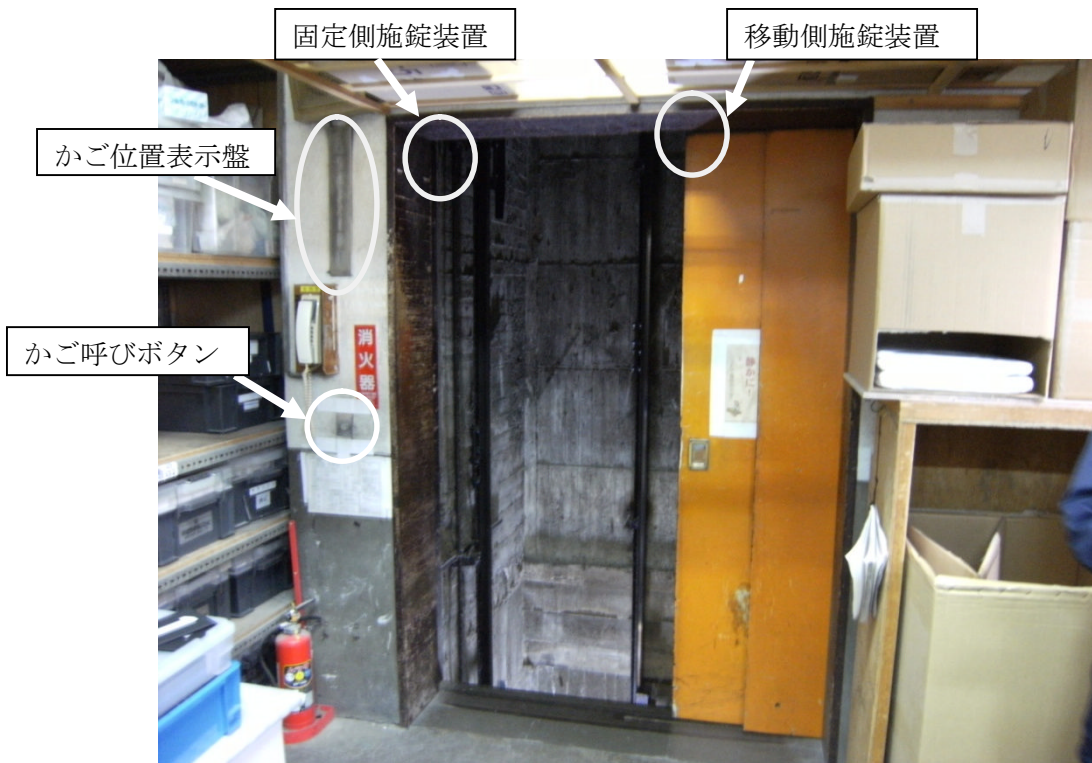
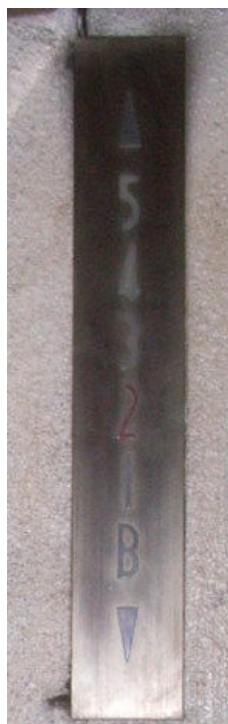
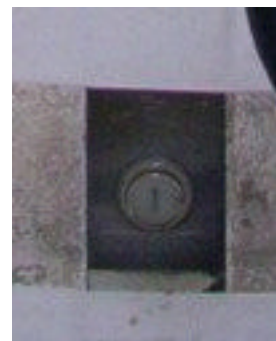
写真3 1階乗り場戸の状況

(C) ・1 階の固定側ばねの有効巻数は 5 であり、自由長は 38mm であった。(写真 7 参照)	
⑨ (設計上のフックの係合部分の不足、フック間のすき間の広がり、ばねの性能不足等) ・設計当初から係合部分が外れやすかった可能性	/	・部品詳細図 (付図 2) によれば、手動の場合の固定側ばねの有効巻数は 10、ばねの自由長は 55mm で、フックの高さは固定側、移動側ともに 8mm と定められており、開き方向に力を加えたときの作用点と作用方向が同一直線上にならない設計となっていた。 ・部品詳細図において、フックの係合部分及びフック間のすき間は定められていない。
⑩ (フックの係合部分の破損・変形等) ・強度不足による破損等により、係合部分が外れやすくなっている可能性	(C) ・固定側及び移動側フックの係合部分には、強度不足による破損はみられなかった。(写真 6 参照)	/
昇降路の戸の不具合		
⑪ (戸を吊るローラーのレールからの脱落) ・吊りローラー等の破損による戸のレールからの脱落した可能性	(A) ・昇降路の戸は、吊りローラーで固定され、破損もなく脱落していなかった。	/
⑫ (敷居溝からの外れ) ・ドアシューの摩耗による敷居からの脱落の可能性	(A) ・昇降路の戸は、動作に問題はなく、敷居から脱落していなかった。	/
⑬ (ローラーの摩耗によるフックの係合部分の減少) ・吊りローラーの摩耗等により、係合部分等が浅くなり、戸が開いた可能性	(B) ・係合部分が浅くなるような吊りローラーの摩耗は見られなかった。	/
⑭ (戸の強度不足) ・戸の強度不足により、歪み等が発生し、戸が脱落等した可能性	(A) ・1 階において乗り場戸の扉自体のゆがみ、損傷は確認できなかった。(写真 3 参照)	/

2.3.2 の表 1 中⑪～⑭に記述したように、昇降路の戸に関しては、第 1 回現場調査及び第 2 回現場調査によって問題の無いことが認められたことから、事故の要因となるような異常はなかったものと推定される。

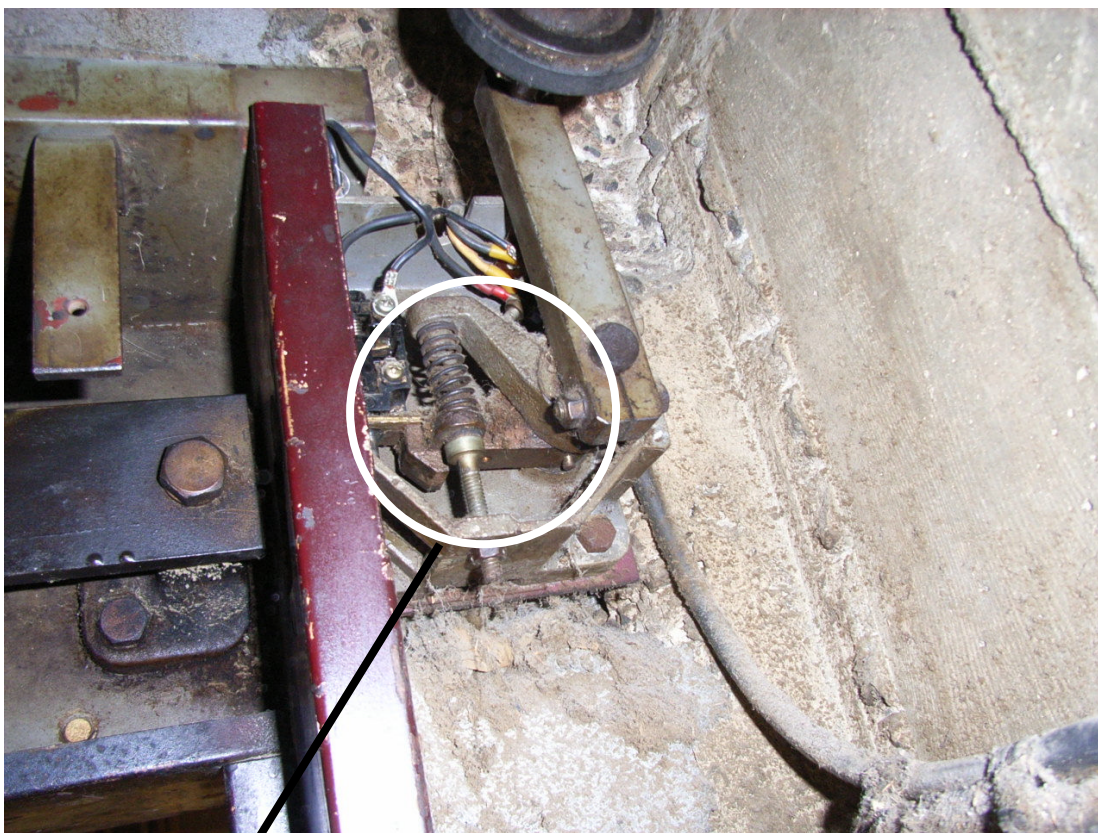
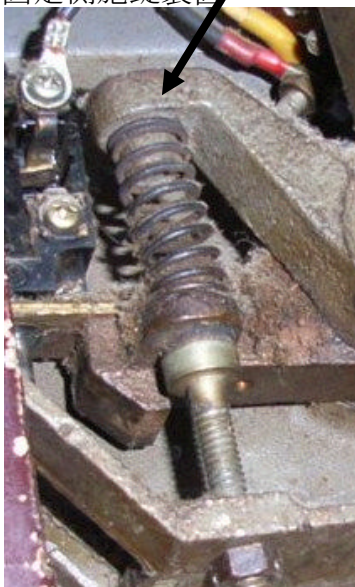
写真4 B1階乗り場戸スイッチ及び施錠装置

⑧ (フックのばねの劣化) ・ばねの劣化によりばねの強度が設計値より弱くなり、容易に係合部分が外れやすくなる可能性	(A) ・B 1 階の乗り場戸は、かごが B 1 階の停止位置に無い状態で乗り場戸は開かなかった。施錠装置固定側フックに設置されているばね (以下「固定側ばね」という) の巻数は 8~9 程度であった。(写真 4 参照)	/

ばねの有効巻数は、8～9程度である。

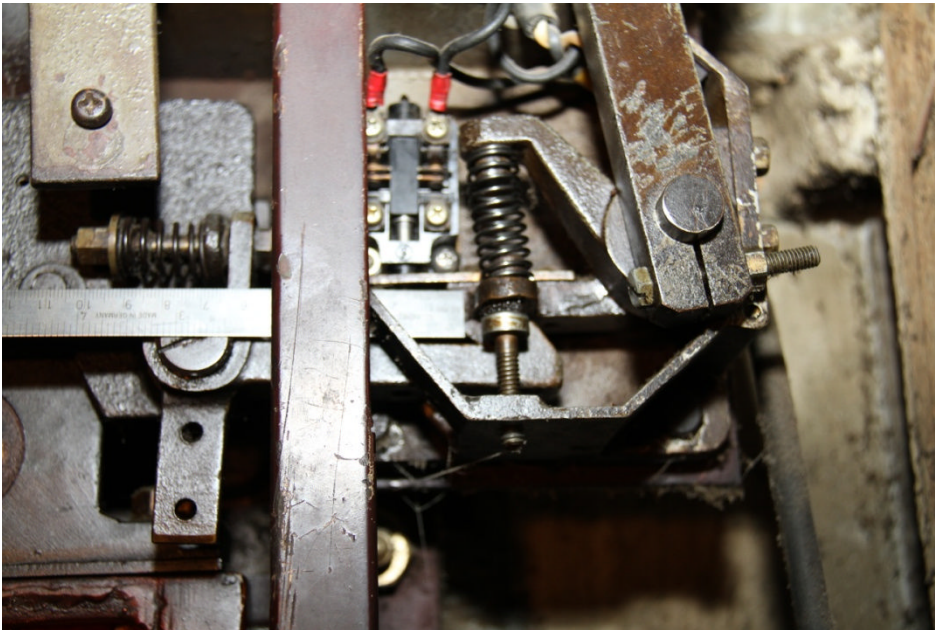
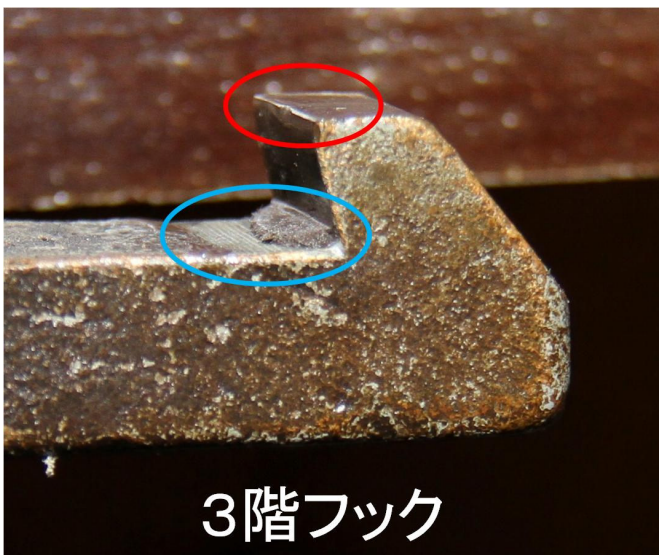
写真5 3階乗り場戸スイッチ及び施錠装置

第2回現場調査では、3階の乗り場戸において、開き方向の力を数回連続して戸に加えると解錠することが確認された。同階の施錠装置の移動側フックを確認したところ、先端部及び根元には摩耗だけでなく、ほこりやオイルによる汚れも見られた。

2.3.2 の表 1 中⑦及び 2.3.2 の本文に記述したように、第 2 回現場調査及び施錠装置調査において、事故機の施錠装置については固定側及び移動側フックにオイルによる汚れが付着していたことが確認されている。三精輸送機によると、保守点検時に注油するのは、フックの回転中心部分であることから、両フックのオイルによる汚れは、主索の心鋼に含浸させたグリスがエレベーターの利用とともに飛散してフックに付着したものと考えられる。そして、このオイルにより、フック間の摩擦力が低下した可能性

固定側ばねの有効巻き数は、10程度である。(ただし、ばねは、事故後に交換されたもの)

フックの先端部及び根元に摩耗が見られるだけでなく、ほこりやオイルによる汚れも見られる。

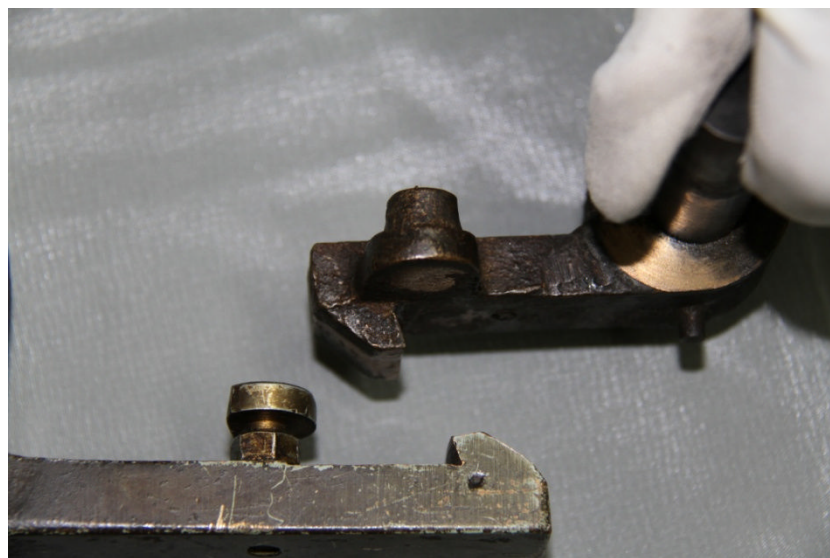
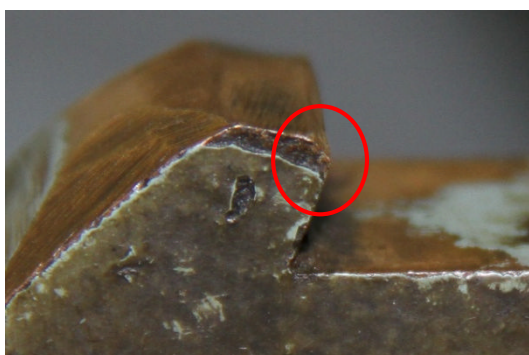
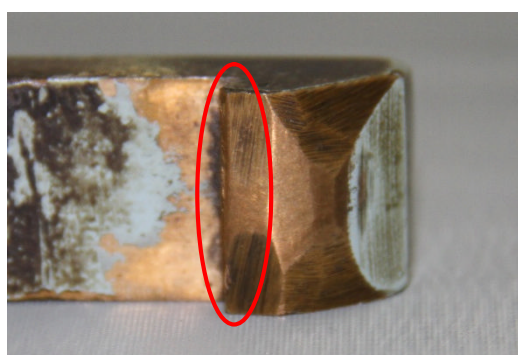
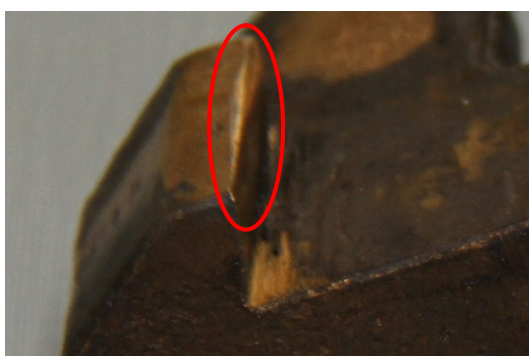
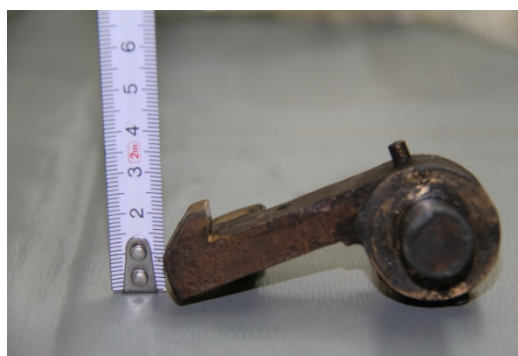
写真 6 1階乗り場戸の固定側及び移動側フック

移動側フック
先端部に著しい摩耗が見られる

固定側フック
先端部に著しい摩耗が見られる

(1)	ドアロック装置本体の取付状態が堅固であるか。
(2)	フック先端の状態に異常変形や汚れが発生していないか。
(3)	フック同士のかかり代は基準値内にセットされているか。
(4)	フック同士間のギャップは基準値内にセットされているか。
(5)	各スプリングは下記の指定部品が使用され、かつ変形、折損等の劣化はないか。 【固定側スプリング】 有効巻数 10 (総巻数 12) ・自由長 55mm ・中心径 13mm ・線径 1.4mm 【可動側スプリング】 有効巻数 6 (総巻数 8) ・自由長 40mm ・中心径 16mm ・線径 1.6mm

調整基準値：			
フックの「左右ギャップ」	3.5mm	+0.0 -2.5	1.0mm に近づける/故障要因を回避出来る寸法を選択。
フックの「かかり代」	5.0mm	+2.0 -0.0	7.0mm に近づける/故障要因を回避出来る寸法を選択。
フックの「摩耗」	1.0mm	1R	0.5R から要重点点検箇所/磨耗進行のある物は交換を要する。
フックの「洗淨」	「油」「粒子」等を除去し素材その物の地肌とする。		
可動側スプリングセット長	25mm～30mm にセットされていること。		
固定側スプリングセット長	40mm 以下にセットされていること。

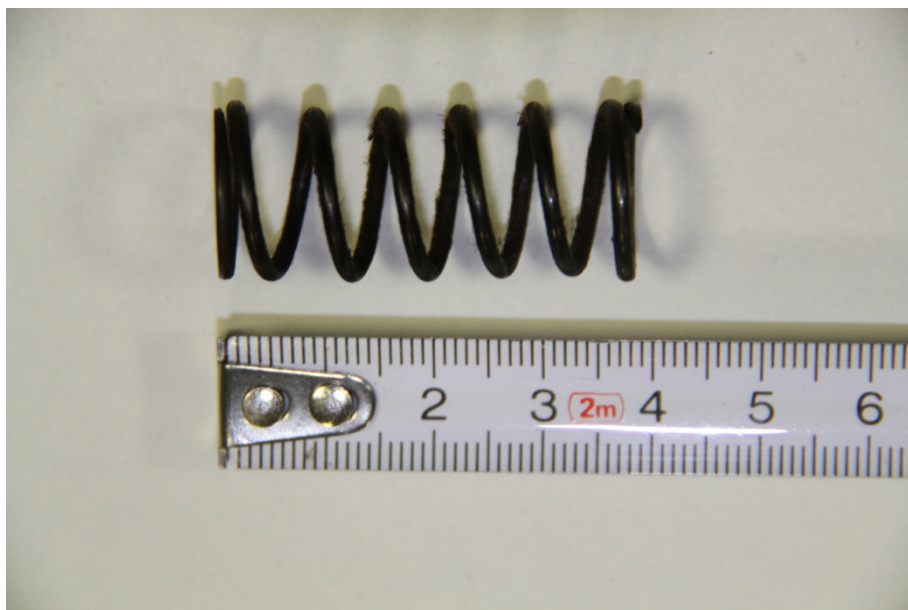
写真7 1階乗り場戸の固定側ばね

2.3.2 の表 1 中⑧及び⑨に記述したように、施錠装置の固定側ばねについて、三精輸送機の部品詳細図では有効巻数を 10、自由長を 55 mm と定めているのに対して、実際に事故機の 1 階に設置されていた固定側ばねは有効巻数が 5、自由長が 38 mm であった。このことから、ばねの材質、直径、線径などが同質であれば、ばねによる固定側フックを押さえる力が設計条件より弱くなっていた可能性が考えられる。

有効巻数は5、自由長は38 mm
