事故の概要

【事故の概要】

- 発生日時：平成20年12月8日(月)21時頃
- 発生場所：京都市左京区共同住宅4階
- 事故の概要：1階から一人でエレベーターに乗った女性が目的階の4階まで使用し、エレベーターの戸が開いたので降りようとしたところ扉が開いたまま突然降下した。女性は乗り場床とかごの出入口の上部に腰部を挟まれ、骨盤を骨折する重傷を負った。

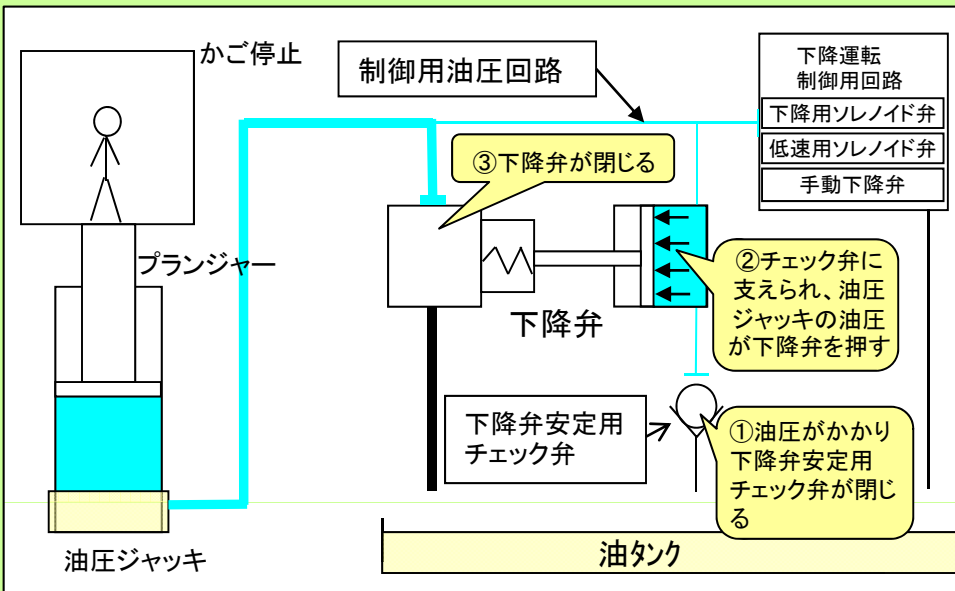
① 正常に停止している状態

- ・ 油圧ジャッキの油圧が、制御用油圧回路を通じて下降弁を押すことにより下降弁を閉じ、かごが降下しないように支えている。
- ・ 下降弁を押す油圧(背圧)は、下降弁安定用チェック弁により、保持されている。

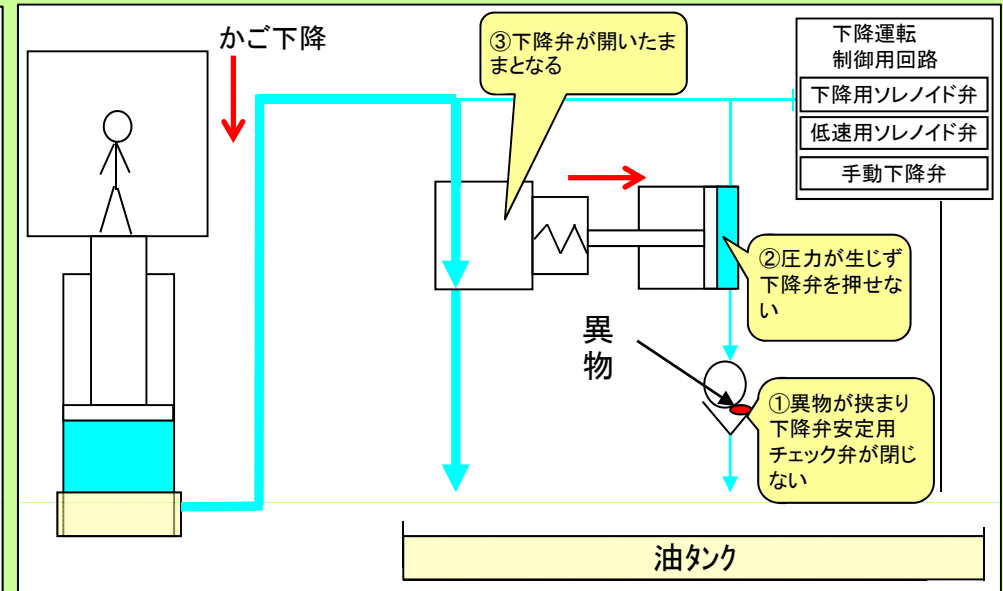
② 停止時に下降弁安定用チェック弁に異物が挟まって停止した状態

油圧ジャッキの作動油が逆流したのは、下降弁安定用チェック弁で逆止弁の機能を果たすボールとリングの接触面において、何らかの微細な異物の混入により接触面に作動油が抜ける隙間が生じたことにより、制御バルブの下降弁が適切にコントロールされず、ジャッキ側からタンク側へ漏れる作動油に押されて下降弁が開いたことによるものと考えられる。

- ・ 下降弁安定用チェック弁に一定以上の異物が挟まった状態で停止すると、下降弁を押す油圧(背圧)が無くなるため、下降弁が開放され、かごが高速で下降する。

- (1) 国土交通省は、東芝エレベータに対し、事故機と同じ油圧制御回路を有するエレベーターについて、作動油のフィルターの性能向上等の再発防止策を確実に実施することを確認すること。
- (2) 国土交通省は、本調査結果をふまえ、他の油圧式のエレベーターについても製造者に対して同様の事故を発生する可能性を有するエレベーターの有無などを調査の上、戸開走行保護装置が設置されていないものにあつては、同様な事故が生じないように作動油の異物対策等、必要な措置を講じることを指導すること。
- (3) 国土交通省は、既設の油圧エレベーターについて設置が容易で確実な戸開走行保護装置の機能及び設置促進策について検討を行い、その普及を図ること。

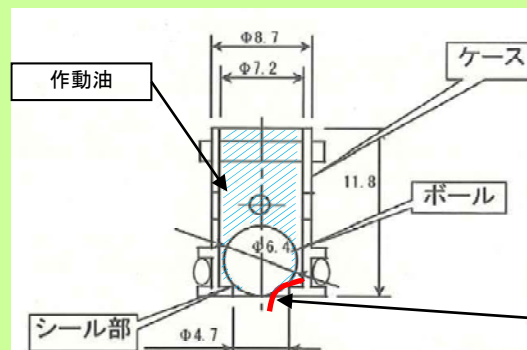
下降弁安定用チェック弁

- 事故機と同型の制御バルブを用いた実機試験
 - ・ 実際のエレベーターにおいて、制御バルブ内に強制的に異物を挿入して上昇運転後停止し、扉が開いた後の挙動について検証を行った結果、下降弁安定用チェック弁に0.173mmの針金を挿入した場合に、事故時と同様の状況と推定できる急激なかごの下降が起こることが確認された。（0.128mmの針金を挿入しても急激な下降は見られなかった。）

実機試験時にはこの部分に針金を挿入
