改善箇所説明図

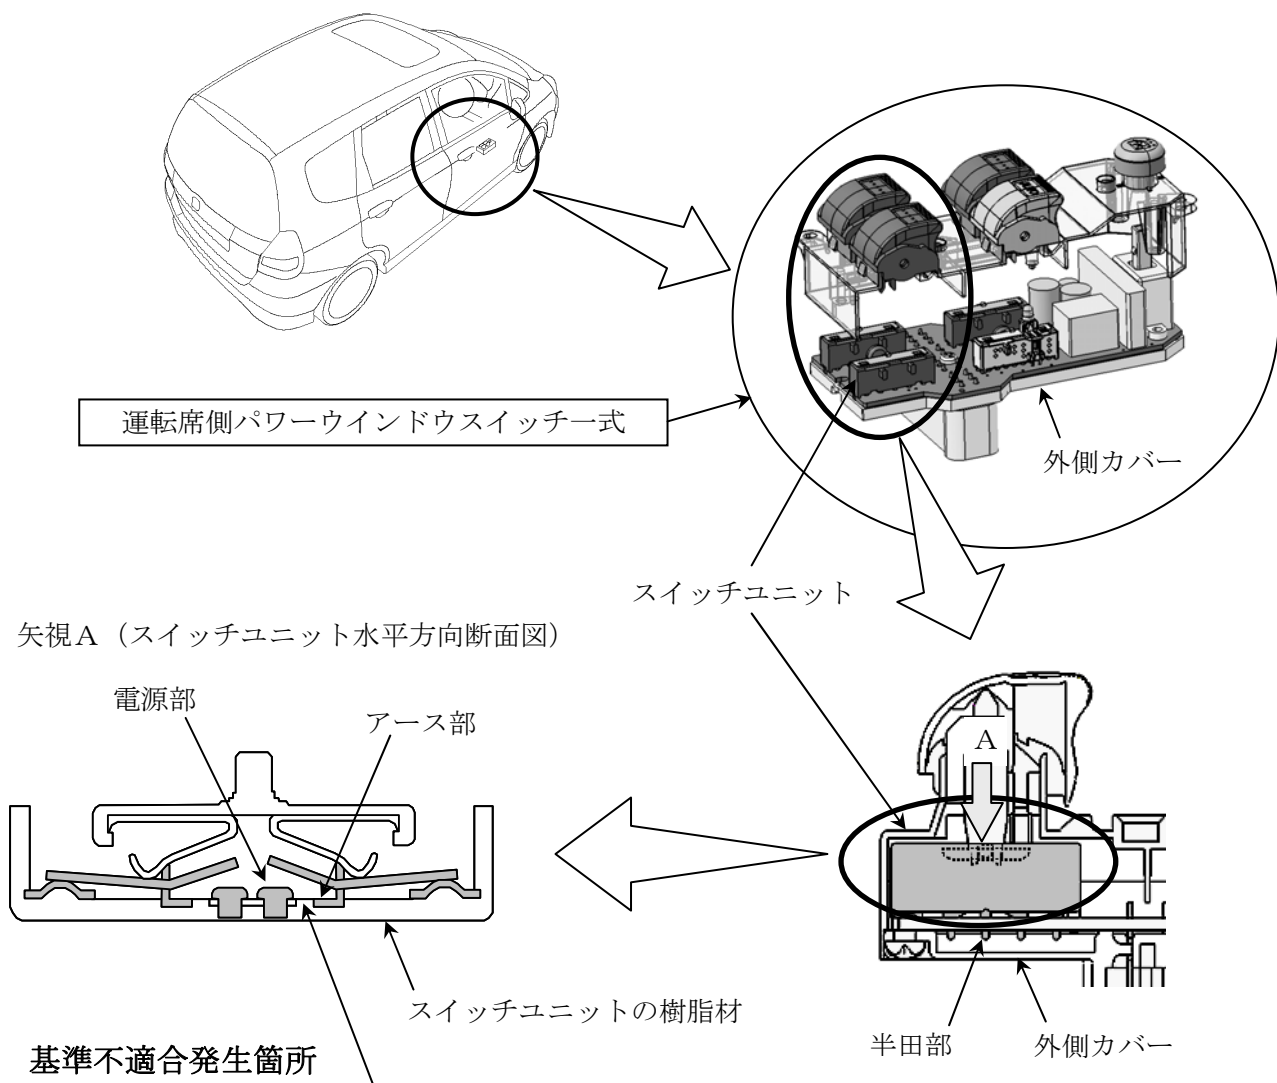
運転席側パワーウィンドウスイッチのスイッチユニットの構造及び樹脂材が不適切なため、車内清掃用品等に含まれるシリコン成分がスイッチ接点部に付着した状態でのスイッチ操作を繰り返すと、接点の磨耗粉がスイッチの電源部とアース部の隙間に堆積して発熱し、スイッチユニットの樹脂材が炭化して電流がリークし続けるものがある。そのため、スイッチユニットの半田が溶け、外側カバーに垂れて発煙し、最悪の場合、カバーが発火するおそれがある。

| 改善前 | 改善後 |
|---|---|
| <p>電源部</p> <p>距離短い (隙間小)</p> <p>アース部</p> <p>PPS 樹脂材</p> | <p>電源部</p> <p>距離長い (隙間大)</p> <p>アース部</p> <p>PBT 樹脂材</p> |

全車両、運転席側パワーウィンドウスイッチ一式を対策品に交換する。

識別：右リアドア上ヒンジの上側ボルト頭部に黄色ペイントを塗布する。
