改善箇所説明図

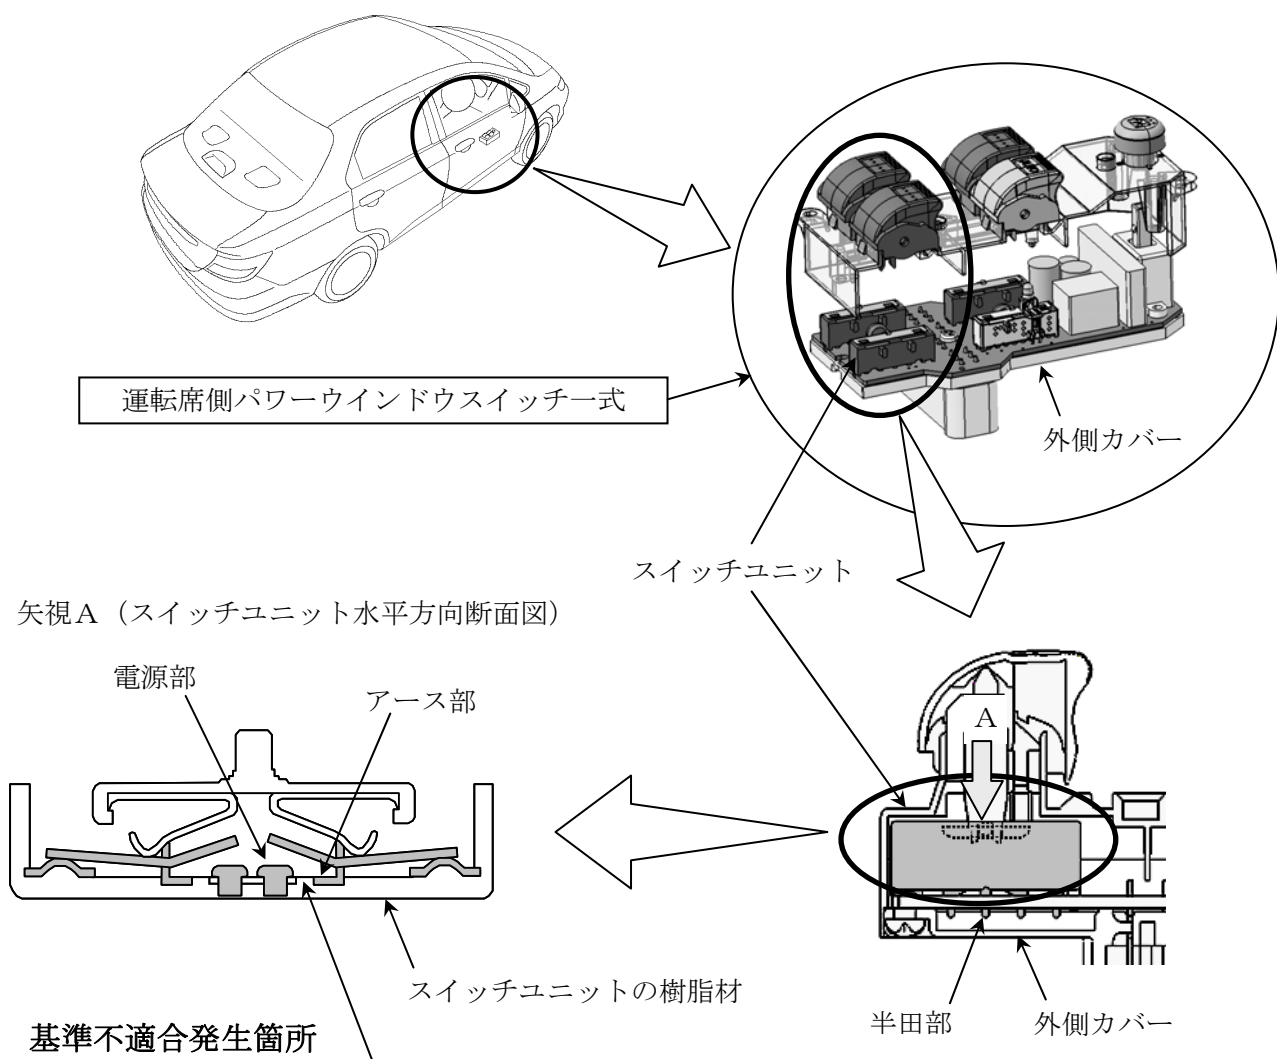
運転席側パワーウィンドウスイッチのスイッチユニットの構造及び樹脂材が不適切なため、車内清掃用品等に含まれるシリコン成分がスイッチ接点部に付着した状態でのスイッチ操作を繰り返すと、接点の磨耗粉がスイッチの電源部とアース部の隙間に堆積して発熱し、スイッチユニットの樹脂材が炭化して電流がリークし続けるものがある。そのため、スイッチユニットの半田が溶け、外側カバーに垂れて発煙し、最悪の場合、カバーが発火するおそれがある。

改善前	改善後
<p>電源部</p> <p>距離短い (隙間小)</p> <p>アース部</p> <p>PPS 樹脂材</p>	<p>電源部</p> <p>距離長い (隙間大)</p> <p>アース部</p> <p>PBT 樹脂材</p>

全車両、運転席側パワーウィンドウスイッチ一式を対策品に交換する。

識別：右リアドア上ヒンジの上側ボルト頭部に黄色ペイントを塗布する。
