改善箇所説明図

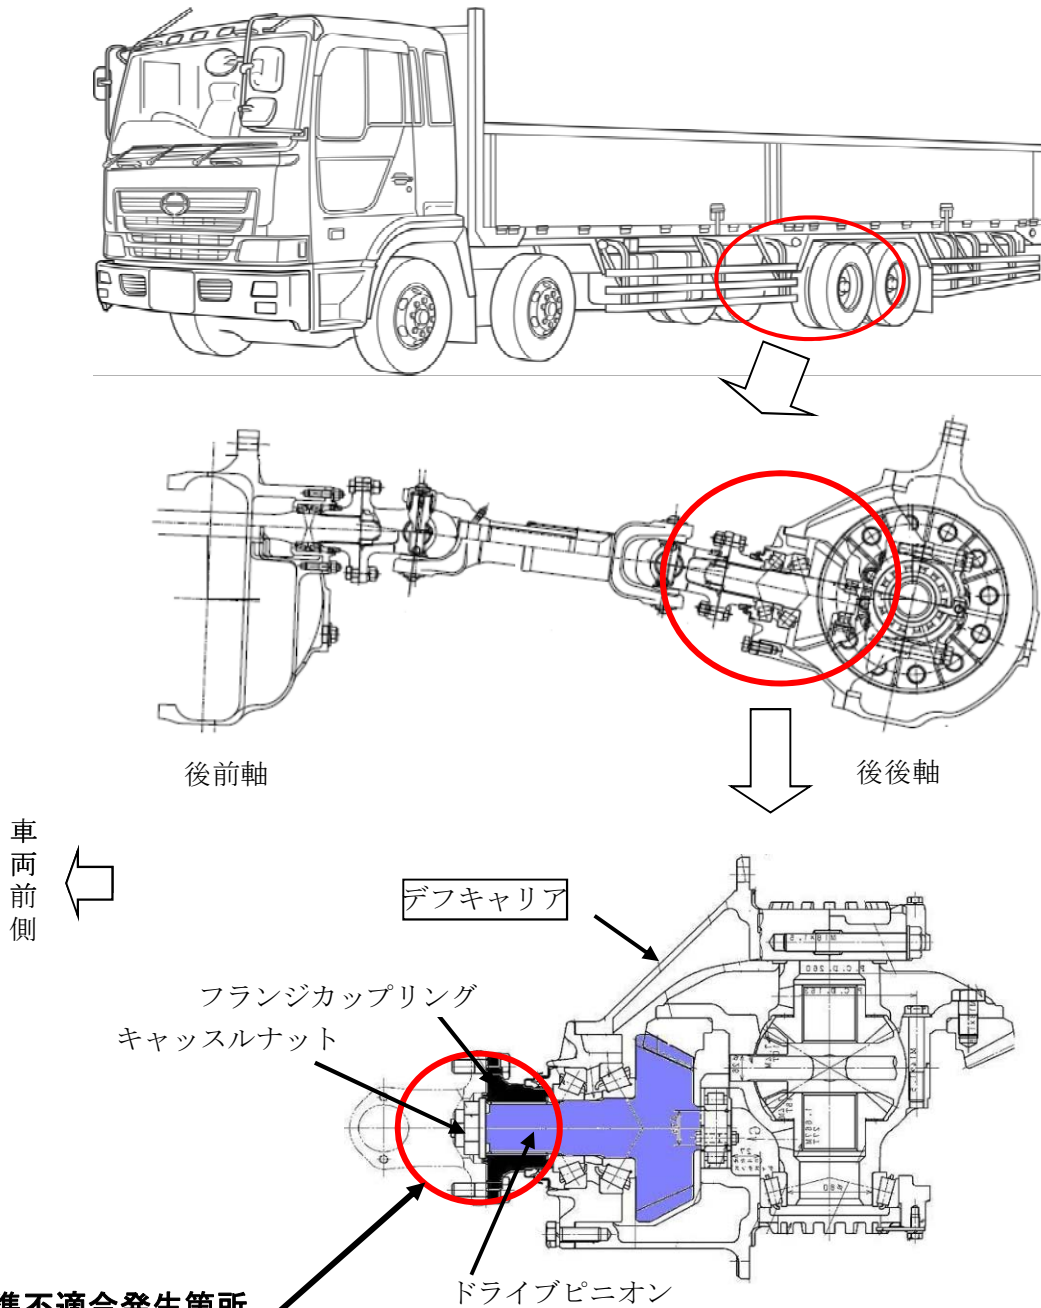
低床式後2軸駆動の12段変速機を搭載した大型トラックにおいて、後前軸と後後軸間のプロペラシャフトを接続する後後軸のフランジカップリングとドライブピニオンとの締結部の強度が不足しているため、キャスルナットの座面が摩耗することによりキャスルナットに緩みが生じ、フランジカップリングのスプライン部またはキャスルナットのネジ部が摩滅するものがある。そのため、そのままの状態で使用を続けると、フランジカップリングが空転、またはフランジカップリングが抜け出して後前軸と後後軸間のプロペラシャフトが脱落し、いずれの場合も走行できなくなるおそれがある。

全車両、後後軸のデフキャリアを対策品と交換する。

なお、対策品の全数供給に時間を要するため、フランジカップリング取付状態の点検を行い、異常が認められた車両を優先に交換する。

識別: ネームプレートに黄色ペイントを塗布する。
