# 東日本大震災における木造建築物の被害調査報告

(財)日本住宅・木材技術センター  
試験研究所長 岡田 恒

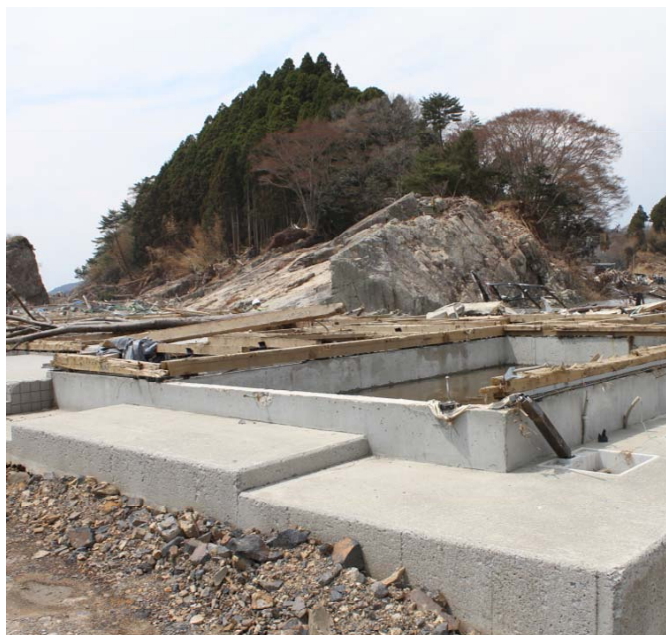
## 石巻市北上町総合支所周辺

土台、基礎の一部を残すのみ

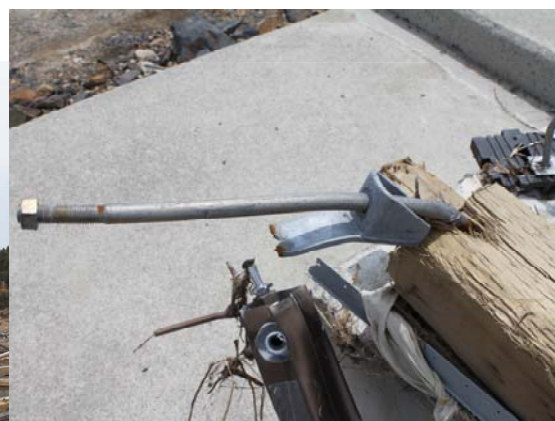
ホールダウン金物

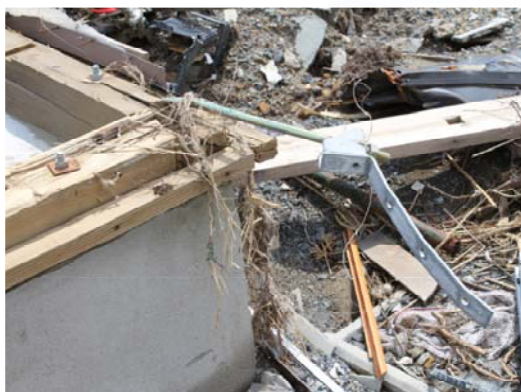
ホールダウン金物

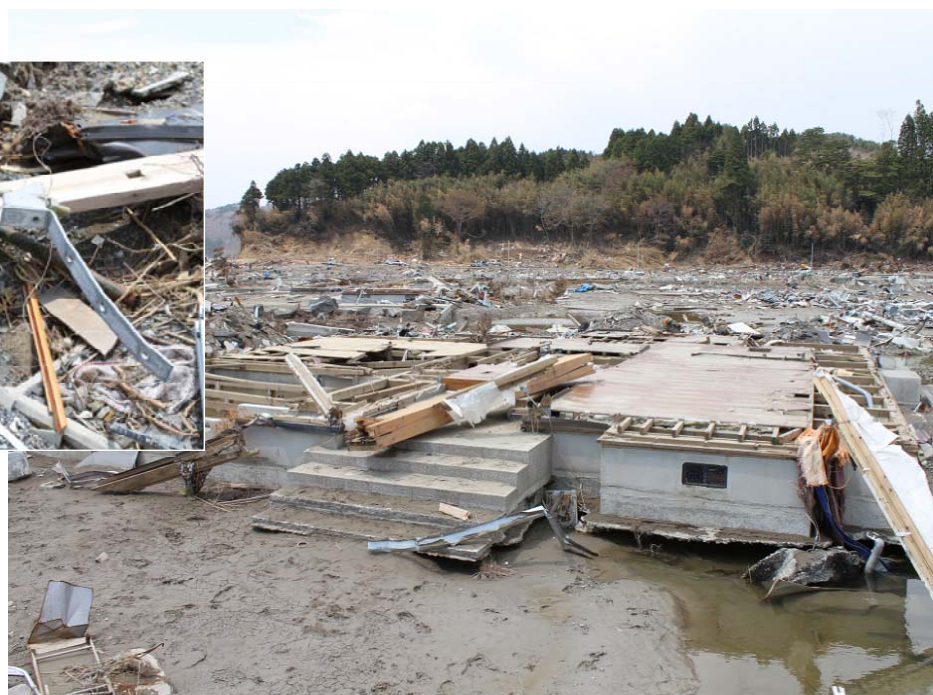
床組の一部を残す住宅

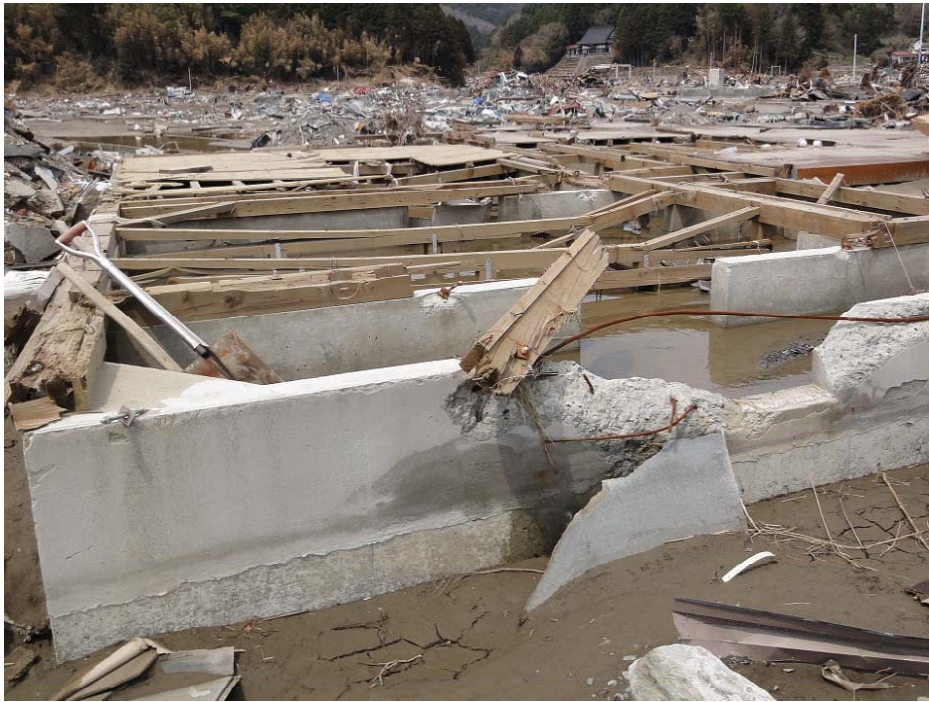
# 石巻市北上町総合支所周辺

基礎の一部が破壊

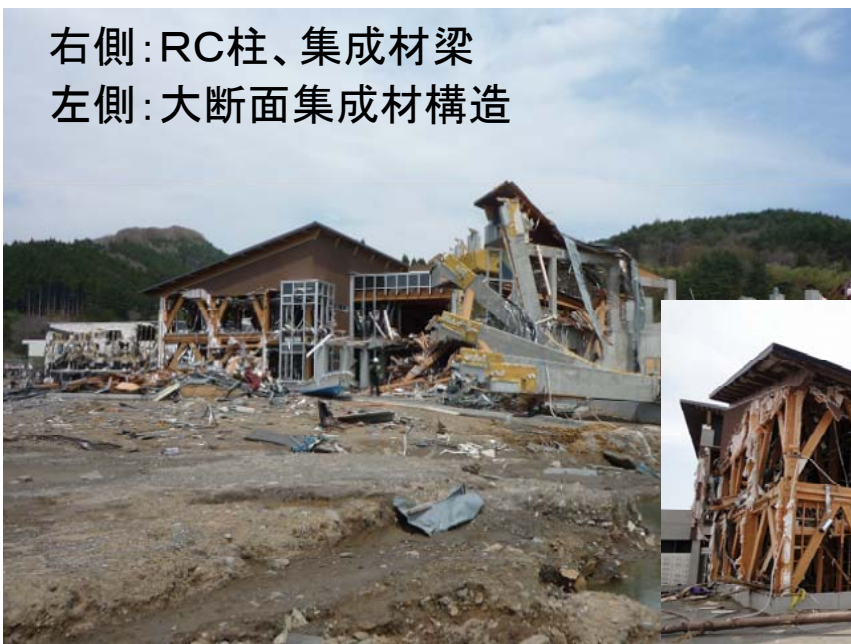
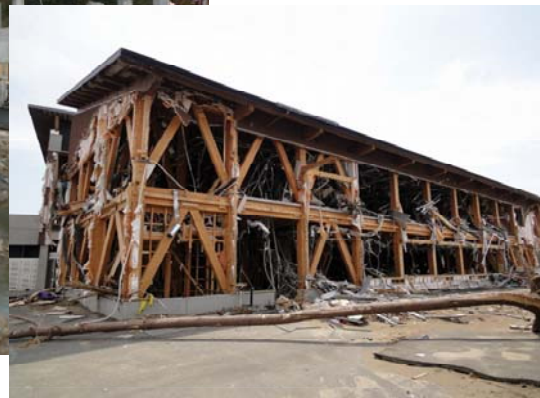
## 北上総合支所

右側:RC柱、集成材梁  
左側:大断面集成材構造

大断面集成材構造、外壁は破壊

- 外壁が健全な場合
  - 痕跡高さ6.3mで波力は耐力に達する
- 柱、梁のみになった場合
  - 痕跡高さ(=津波波圧到達高さ)11.6mで耐力に達する
- 柱脚が剛の場合
  - それぞれ、8m、18m

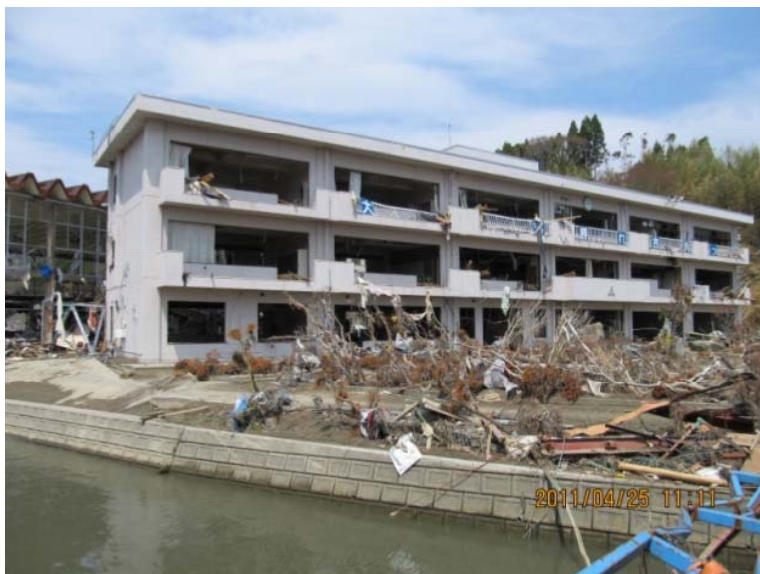
## 近隣のRC造

吉浜小学校; 躯体は残っているが、開口部は破られている  
1、2階の手すりフェンスは脱落、3階も何か所かを除き、脱落。

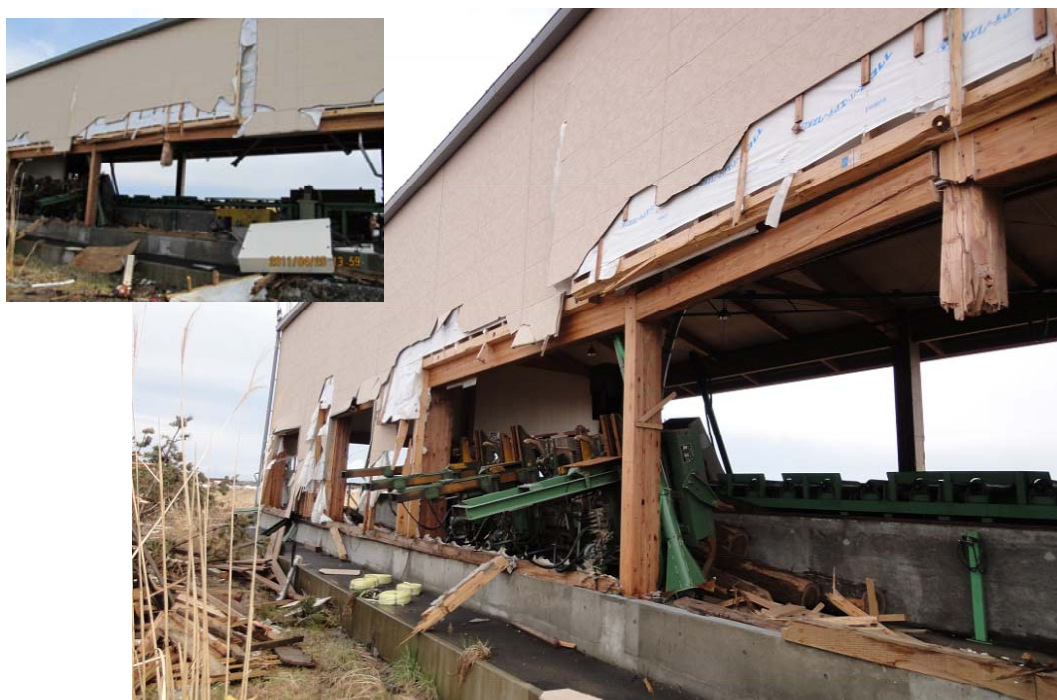
## 石巻市潮見町

製材工場、製品倉庫; 1階の外壁が破壊されている

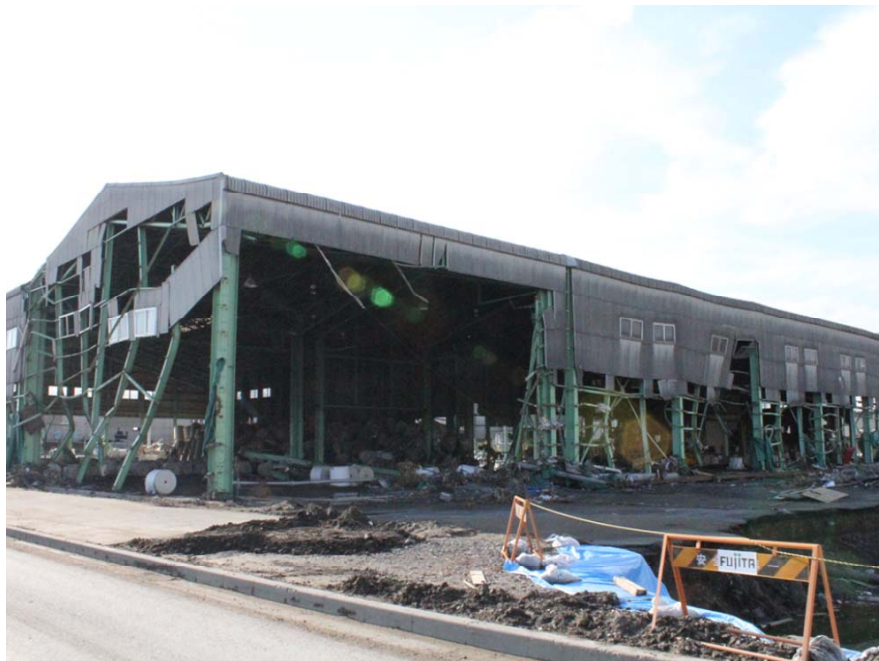
## 石巻市潮見町

S造：製材工場に隣接する製紙工場、外壁が破られている

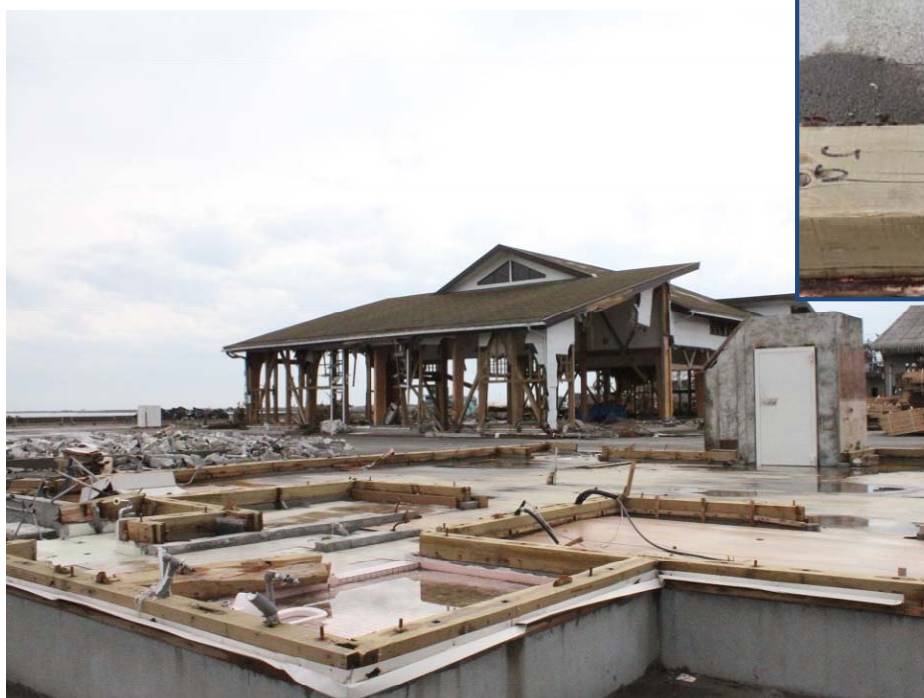
製材工場本社社屋；土台から上が流されている

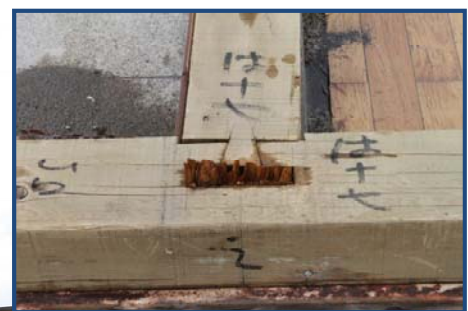
ちぎれたほぞ

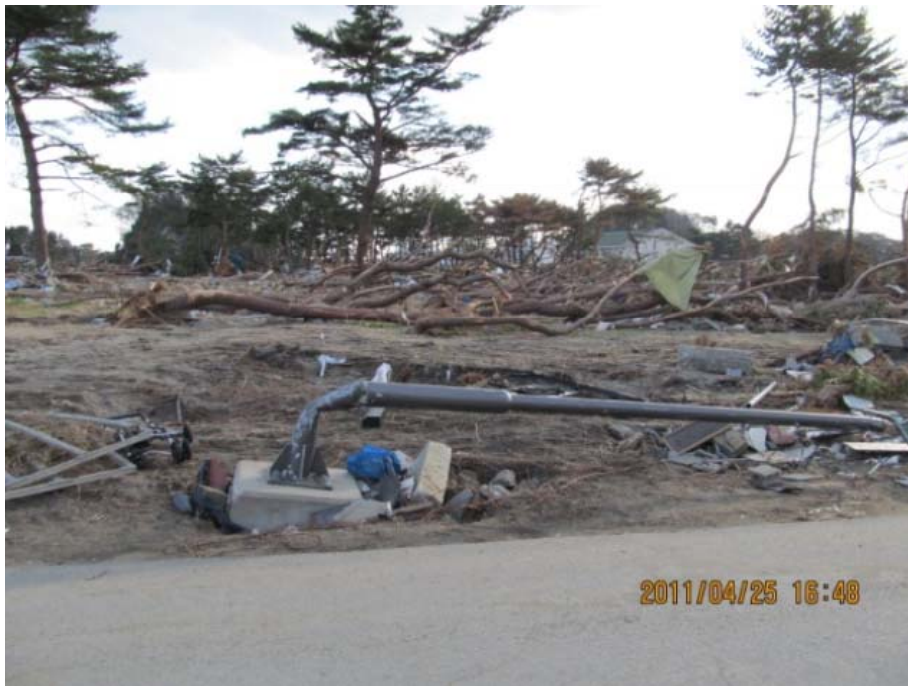
## 東松島市野蒜

なぎ倒された防風林、街路灯

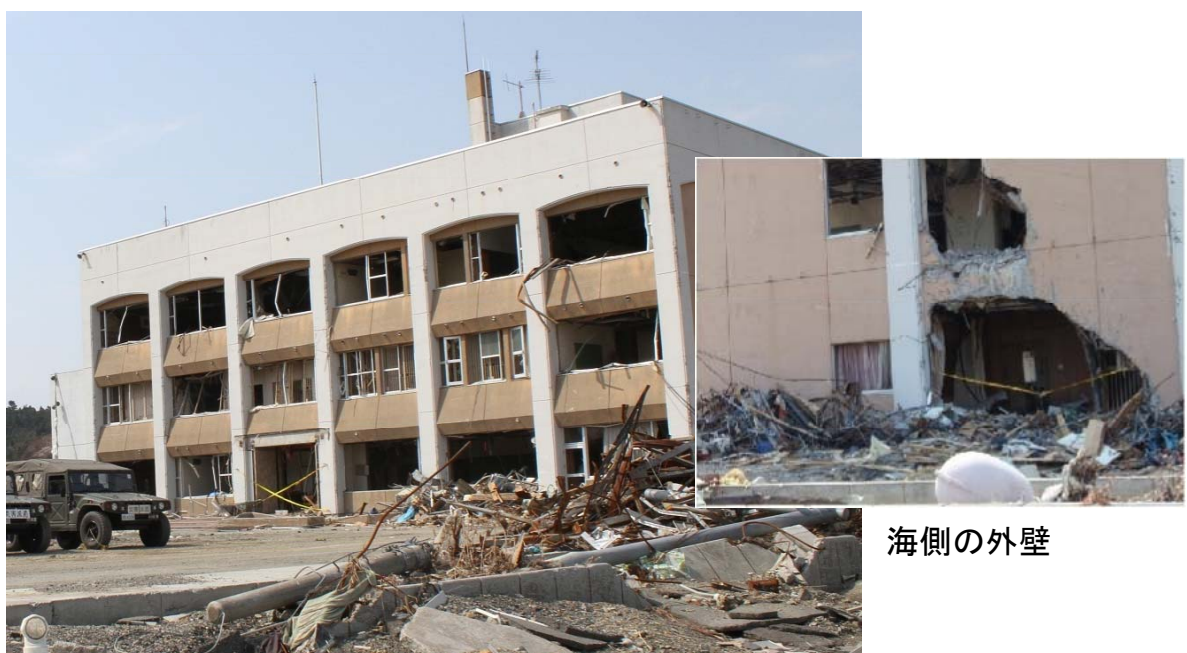
## 南三陸町志津川

海側の外壁

3階建てRC造；開口部が破られ、室内は壊滅状態

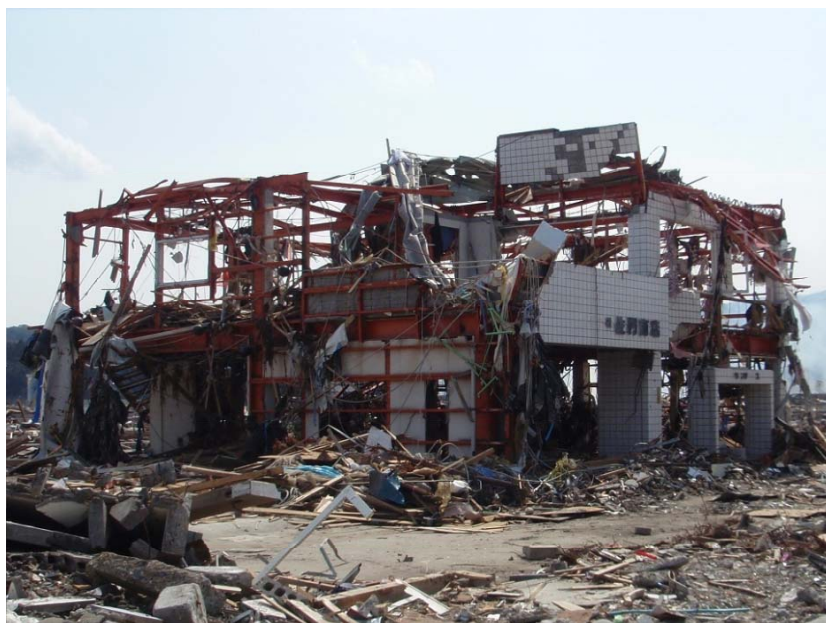
## 南三陸町志津川

2階建てS造;骨組を残すのみ

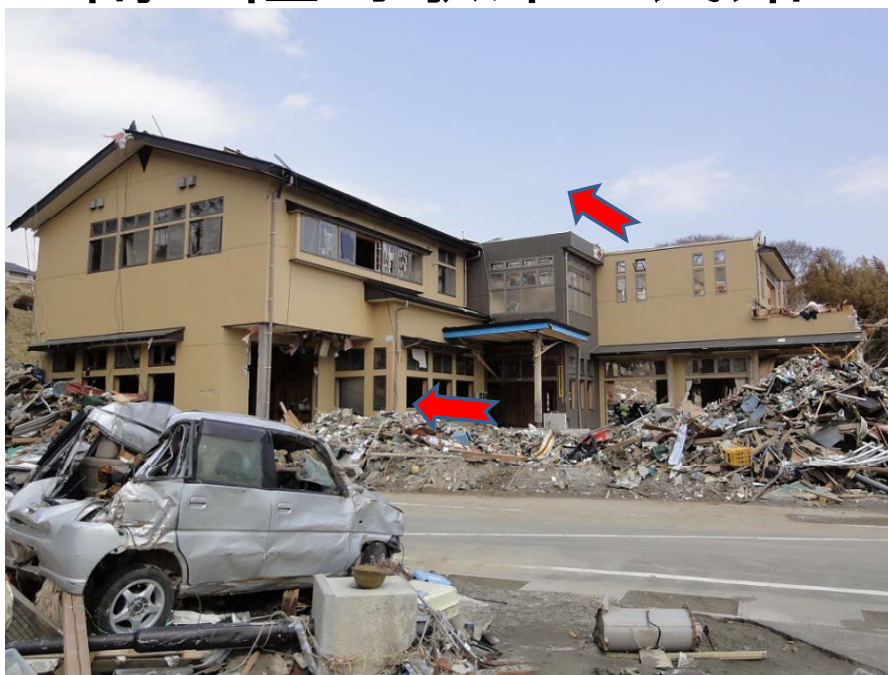
## 南三陸町歌津公民館

大断面集成材;1階開口、外壁が破られている  
1階天井、2階屋根も破られている

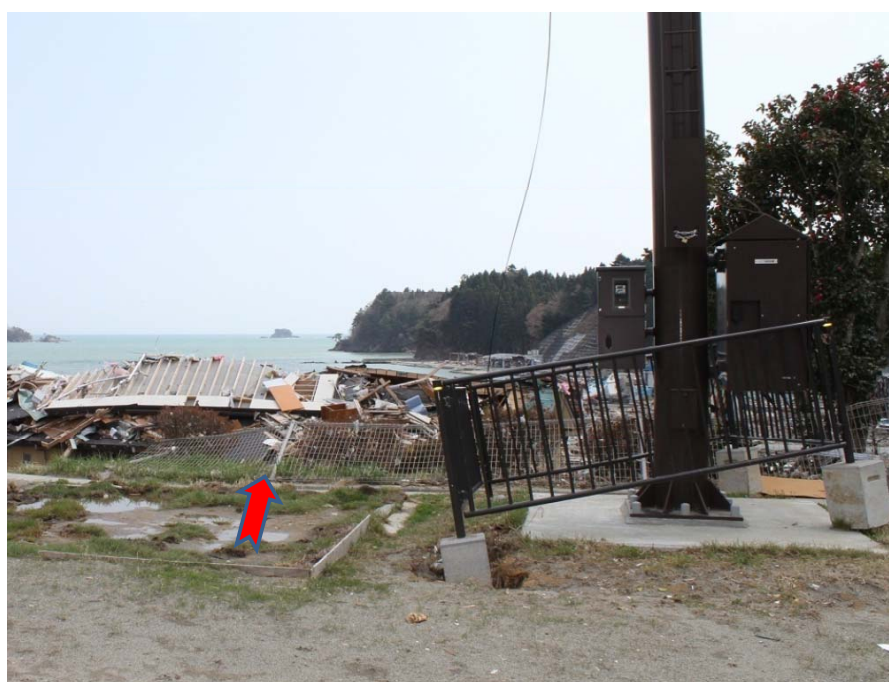
## 高台の伊里前小学校校庭

高台の際のフェンス、照明塔のガードフェンスは海側に傾斜

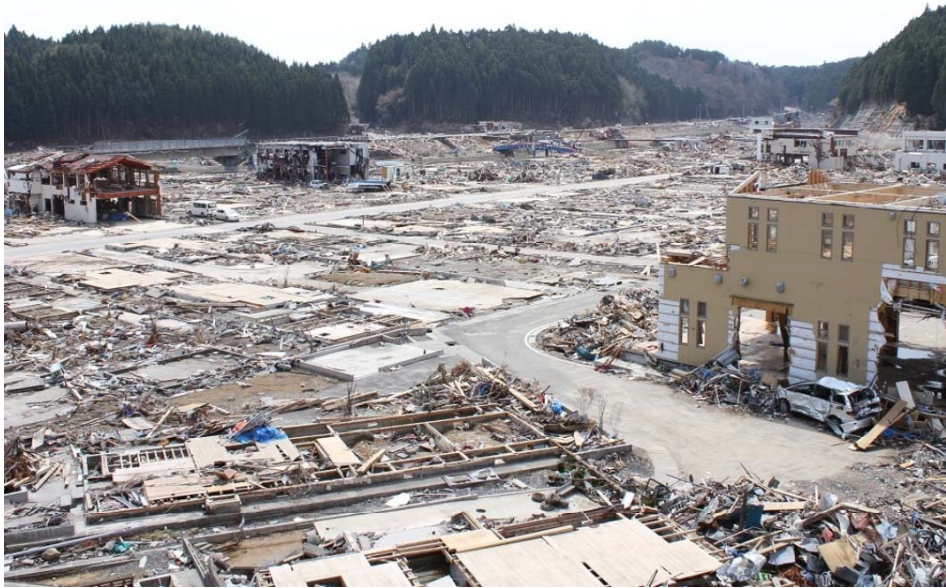
# 南三陸町

南三陸町の全容;木造住宅は土台、基礎の一部を残してほとんどが流されている、鉄骨造の低層建物も骨組を残すのみ

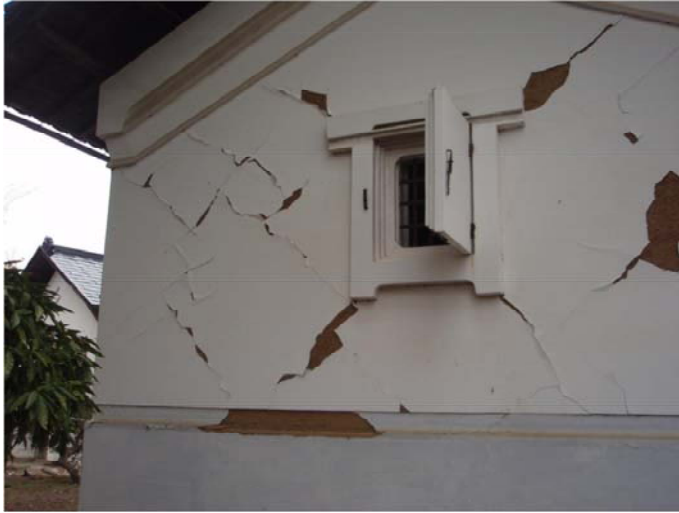
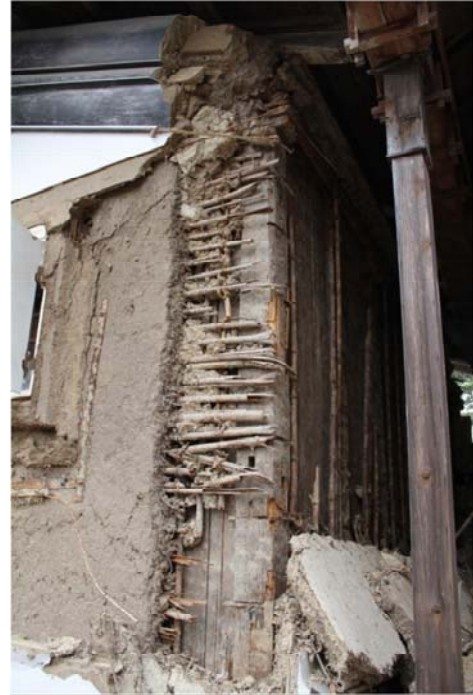
## 栗原市有壁地区

震動被害;土蔵の土壁の剥落

- 低層RC、S造は倒壊を免れていた
  - ただし、外壁、開口部の破壊され、全壊に近い被害
  - 倒壊を免れたのは、大断面集成材構造の木造と同じ理由
- 木造震動被害
  - 震度の割には軽微
  - 土蔵の土塗り壁の剥落などの被害が目立った
  - 棟瓦被害が多く見られた
    - 耐震性に配慮した工法(ガイドライン工法)の普及が必要

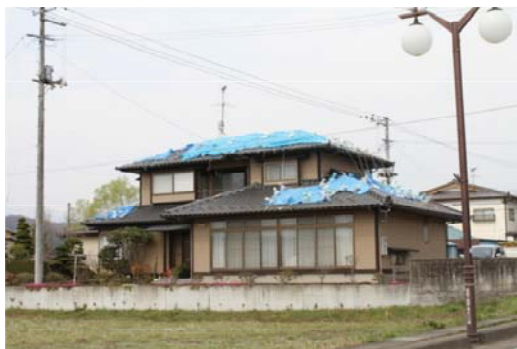
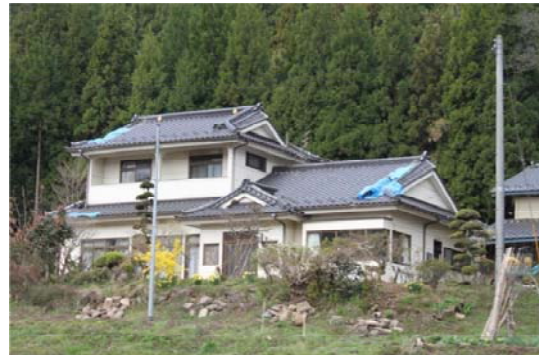
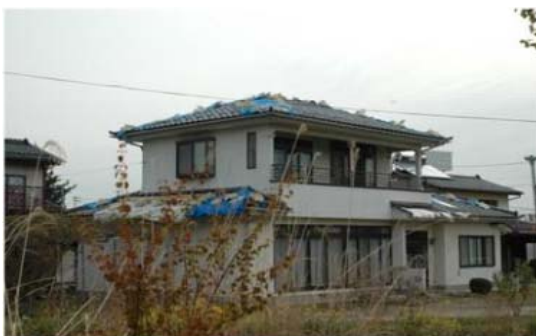
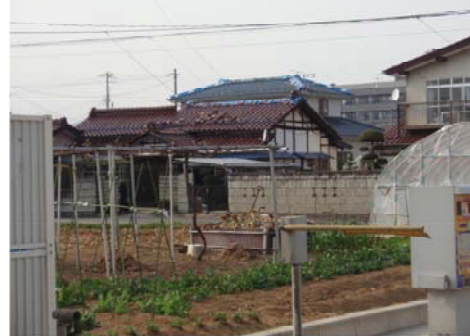
## 屋根瓦の被害

目立った棟瓦の損傷
