改善箇所説明図

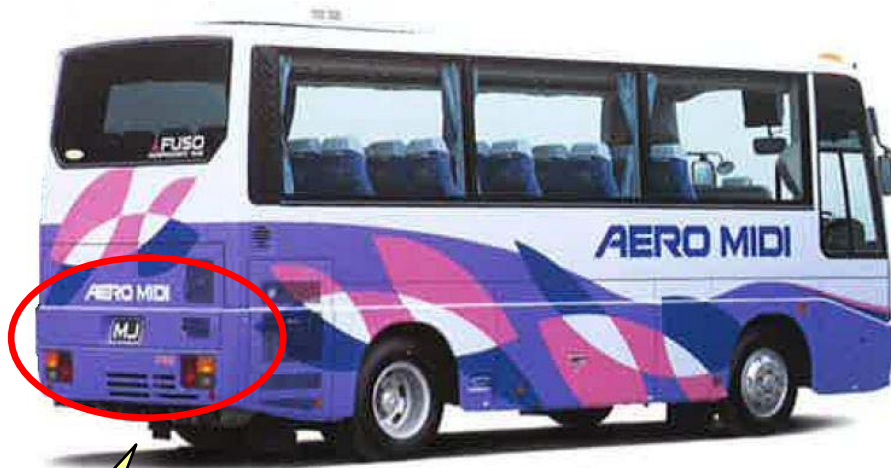
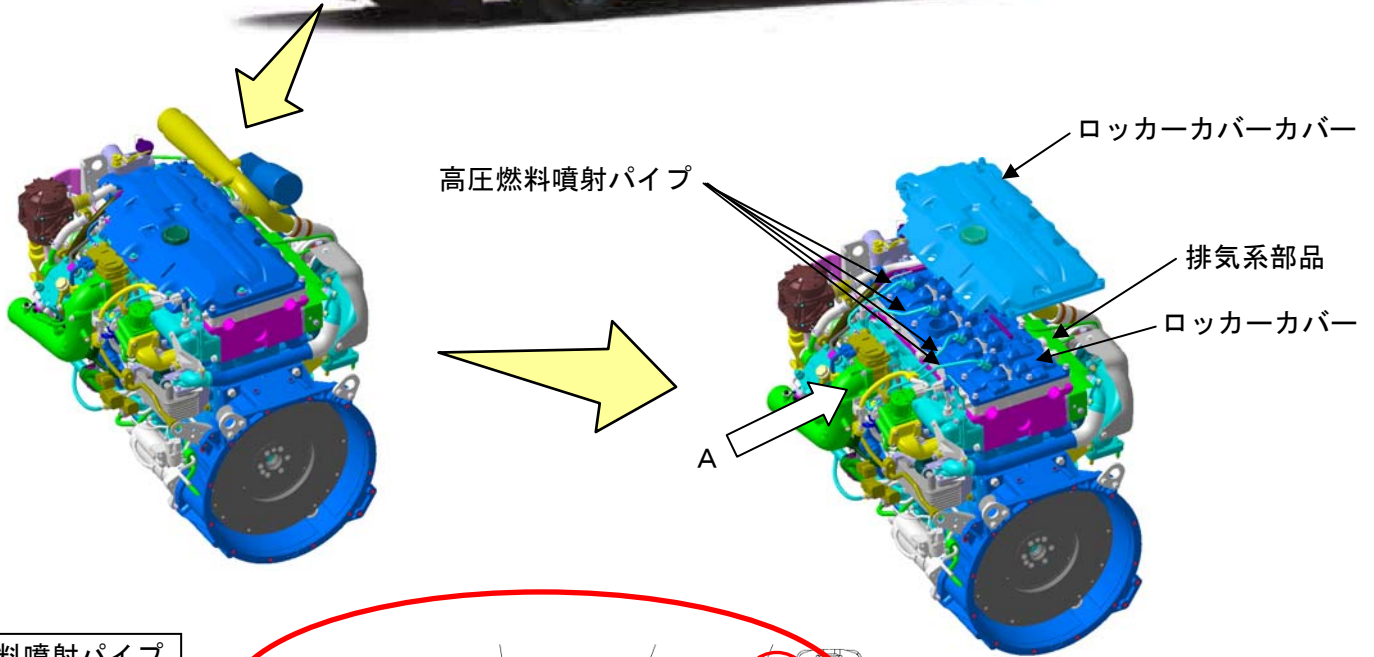
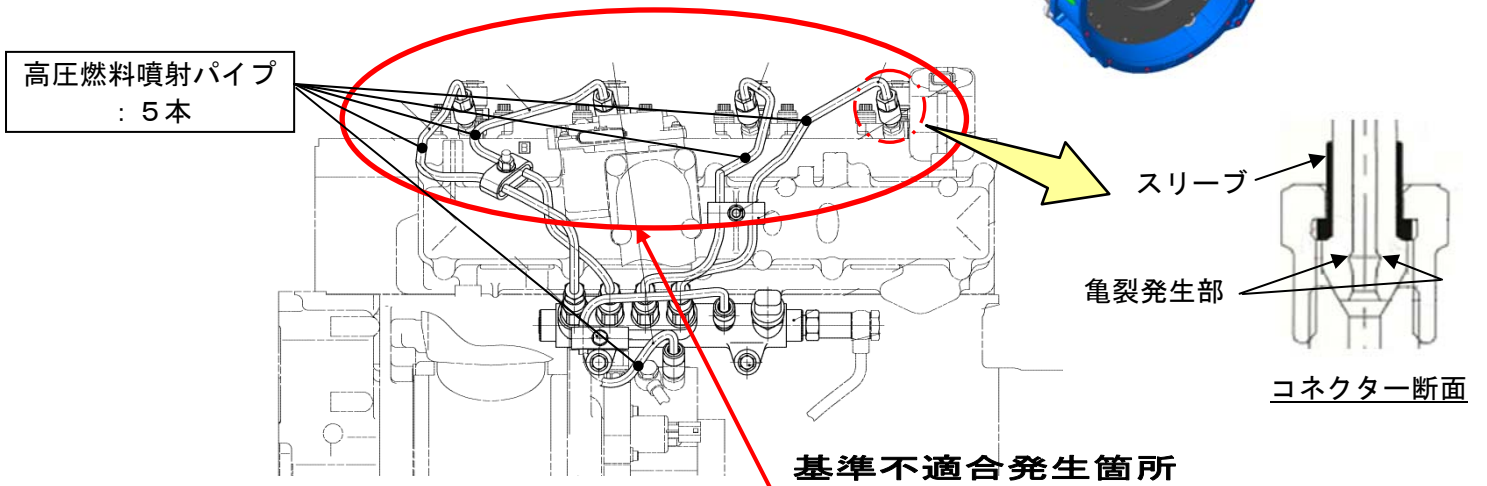
A矢視図

大中型バスに搭載された原動機において、高圧燃料噴射パイプの製造時のばらつきにより、当該パイプのコネクター部内面に発生したしわに燃料噴射圧が加わり、当該パイプのコネクター部に亀裂が入り燃料がにじみ滴下するものがある。そのため、そのままの状態で使用を続けると、にじみ滴下した燃料がエンジン上部にあるロッカーカバーの溝に溜まり、車両の挙動により溜まった燃料が外部に漏れ出し、火災に至るおそれがある。

全車両、高圧燃料噴射パイプを対策品と交換する。
