改善箇所説明図

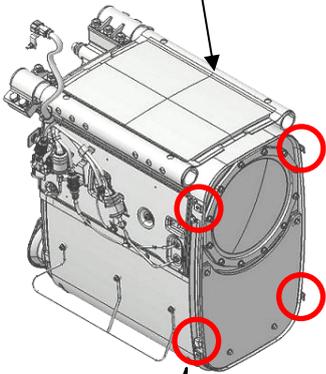
《不具合品》
マフラーカバー(遮熱板)
取付け金具

溶接部破損

基準不適合発生箇所

大型トラックにおいて、マフラーカバー（遮熱板）取付け金具の強度が不足しているため、走行時の振動により当該金具が破損し、マフラーカバー（遮熱板）が脱落するおそれがある。

全車両、マフラーカバー（遮熱板）取付け金具を点検し損傷が無い場合は、補強金具を追加する。また、マフラーカバー（遮熱板）取付け金具が損傷していた場合は、対策品のマフラーと交換する。

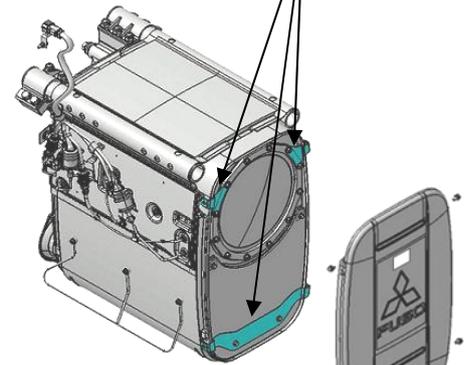
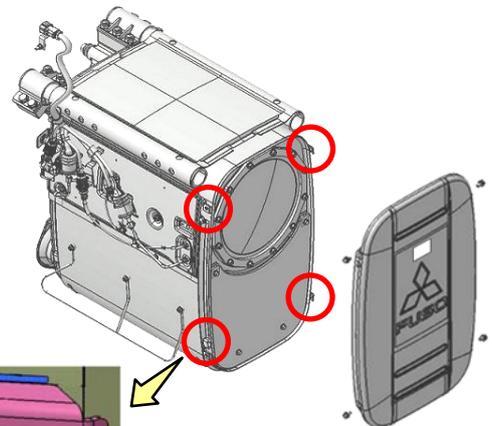
《対策品》
マフラーカバー(遮熱板)
取付け金具

補強金具

補強金具 装着状況
