平成 23 年 10 月 4 日
都 市 局

東日本大震災の津波被災現況調査結果(第2次報告)

東日本大震災の津波被災現況調査結果（第2次報告）

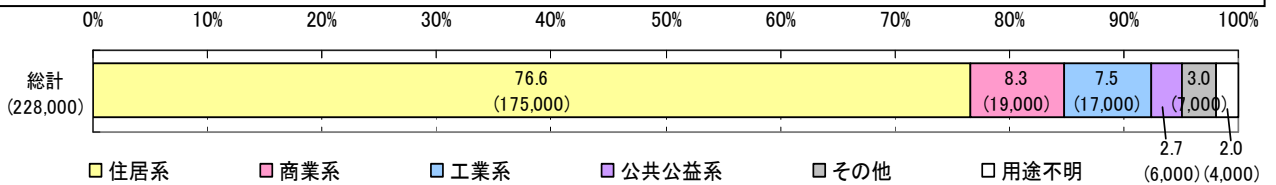
▶ 被災建物の構造別割合は、木造が全体の73%、鉄筋コンクリート造が2%、鉄骨造が5%、その他（軽量鉄骨、土造、ブロック造）が7%となっている。

▶ 被災建物の用途別割合は、住居系が全体の77%、商業系が8%、工業系が8%、公共公益施設が3%、その他が3%となっている。

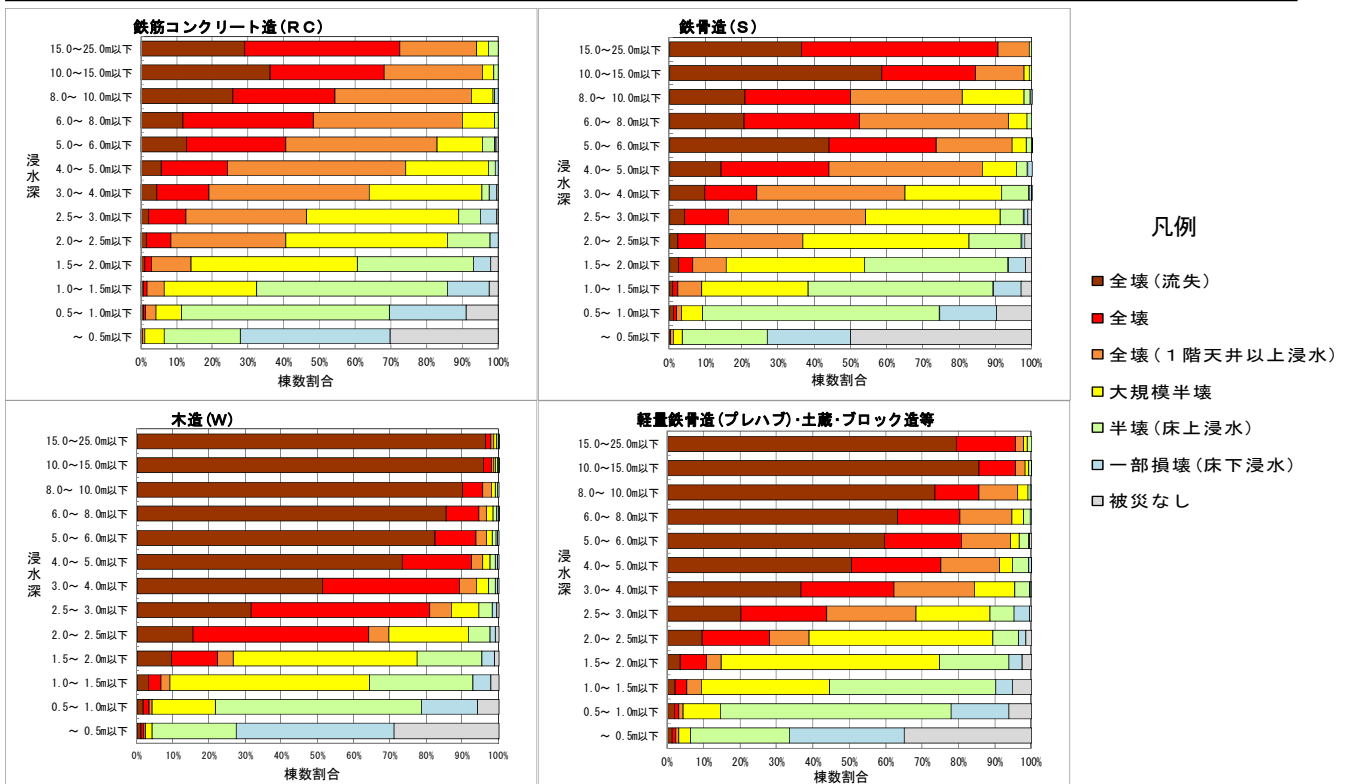
① 浸水深と建物被災状況の関係を建物の構造別にみると、鉄筋コンクリート造及び鉄骨造の建物は、「全壊（流失）」「全壊」の区分の合計の割合が低く、「全壊（1階天井以上浸水）」の割合が高い。

▶ 鉄筋コンクリート造及び鉄骨造の建物は、その建物が再使用困難な損壊が生じる割合は低い。

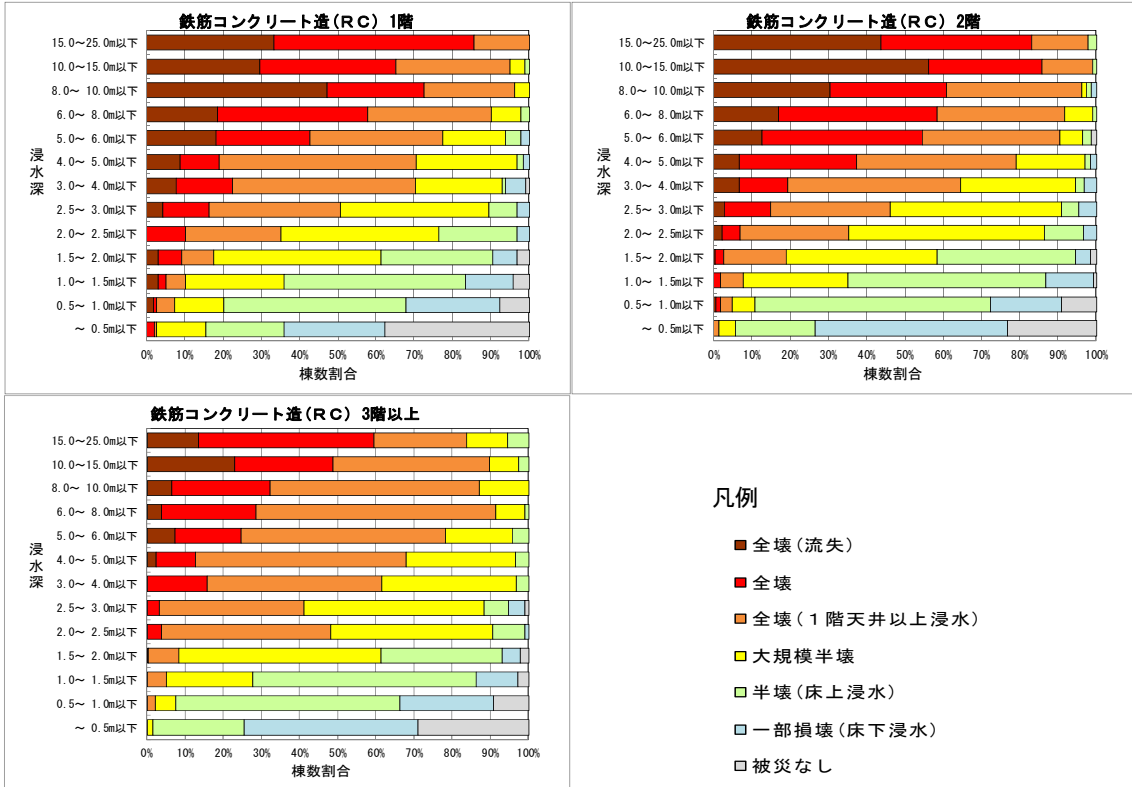
<RC造>

②浸水深と被災状況との関係を構造別・階数別に見ると、各構造別で、3階建は、1階建及び2階建と比べ、「全壊（流失）」「全壊」の区分の割合が低い。

➤ 鉄筋コンクリート造等の3階建以上の建物は、建物高さより相当程度低い浸水深では、浸水階より上の階に人が居た場合に危険な程の損壊が生じる割合は低い。
(例えば、浸水深3m以下では、その割合は10%を下回っている。)

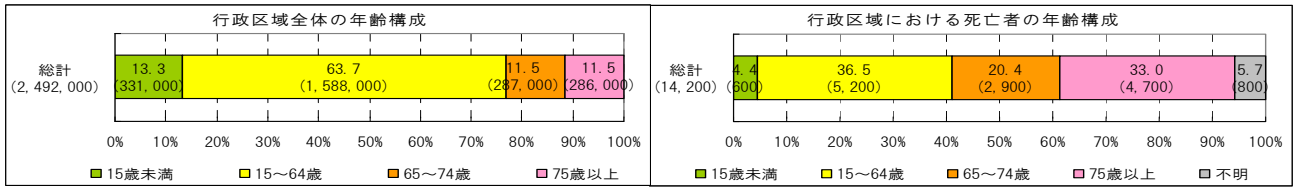
- 死亡者の年齢構成は、被災市町村全体の人口構成に比較して、65歳以上及び75歳以上の割合が高い。

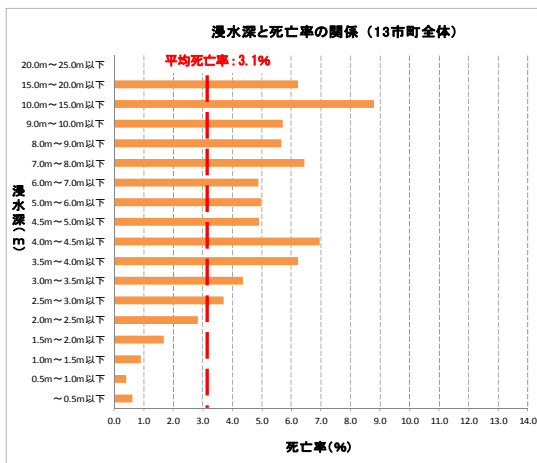
- 浸水深が高いほど死亡率が高くなる。
- リアス式海岸を主体とする「石巻市牡鹿半島以北」と、平野部を主体とする「石巻市平野部以南」では、平均の死亡率はリアス部の方が高いが、同一浸水深では平野部の方が死亡率が高くなる傾向がある。その要因としては、例えば、平野部では、リアス部と比較して、避難できる高台が近くになかったことなどが考えられる。

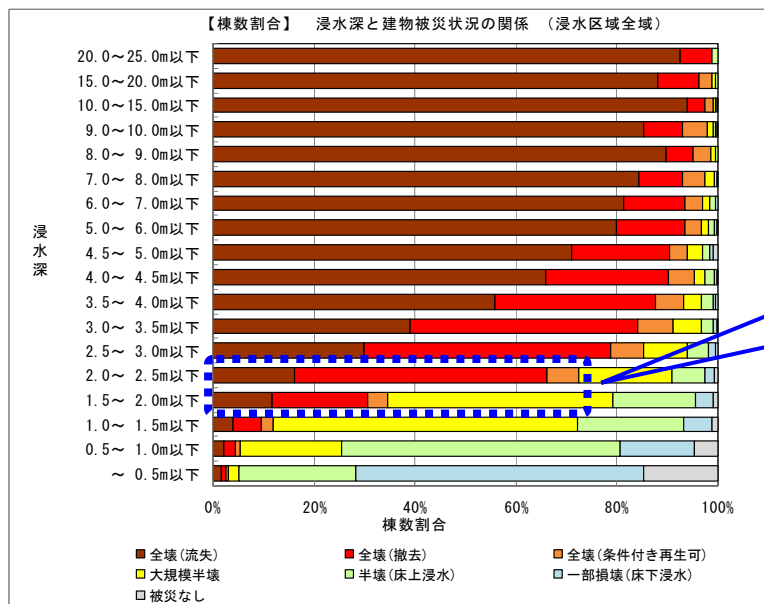
| ◇ 浸水深2m 前後で被災状況に大きな差があり、浸水深 2m 以下の場合には建物が全壊となる割合は大幅に低下する |

浸水深がおおむね 2.0mで被災度合いの傾向が大きく分かれる
