改善箇所説明図

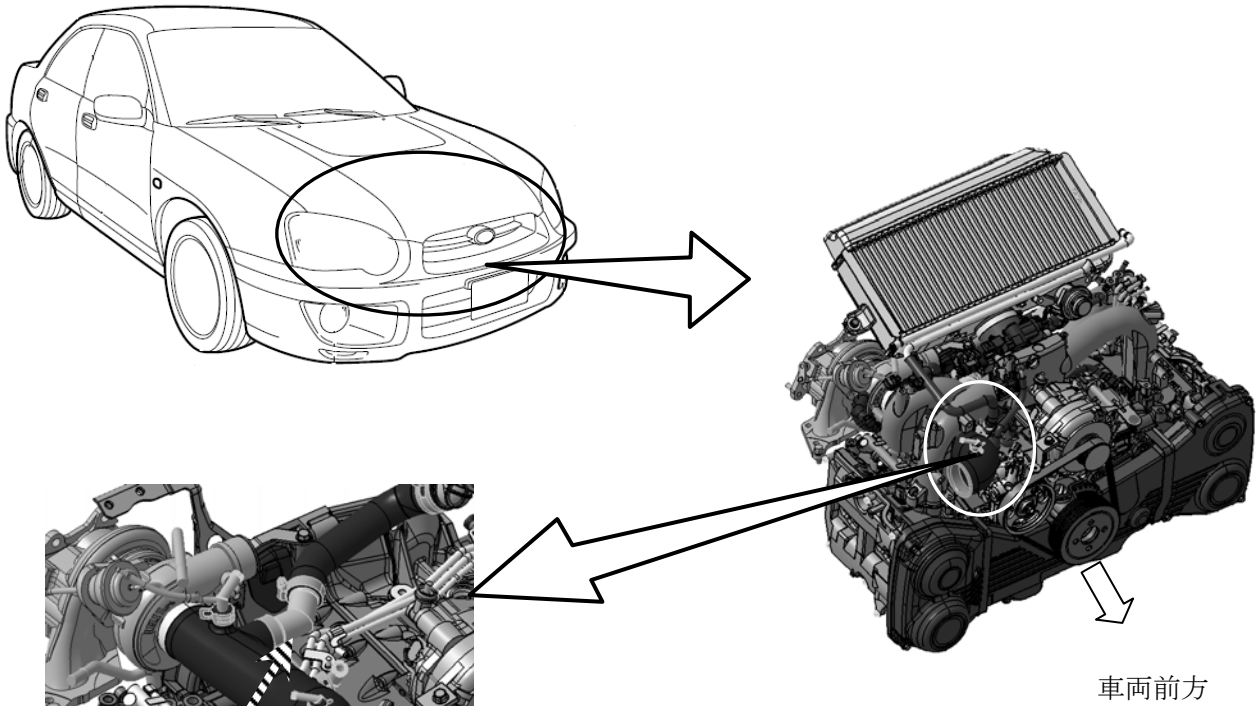
基準不適合発生箇所

エアインテークダクトの構造が不適切なため、当該ダクトの金属コネクタ部と燃料パイプが接触することがある。そのため、燃料パイプが磨耗し、最悪の場合、当該パイプに穴が開き、燃料が漏れることで火災に至るおそれがある。

改善内容
 全車両、エアインテークダクトの金属コネクタ及びゴムホースを対策品に交換するとともに、ホース固定クランプを追加する。また、当該作業時に燃料パイプを点検し、接触した痕跡が認められた場合は当該パイプを新品に交換する。

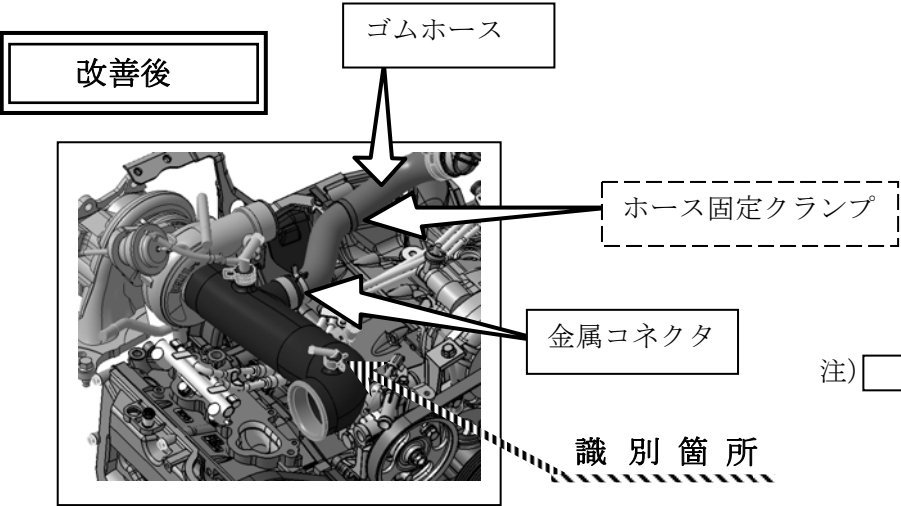
注) は交換部品を、 は追加部品を示す。

識別
 エアインテークダクトのニップル頭部に白ペイントで識別する。
