# 改善箇所説明図

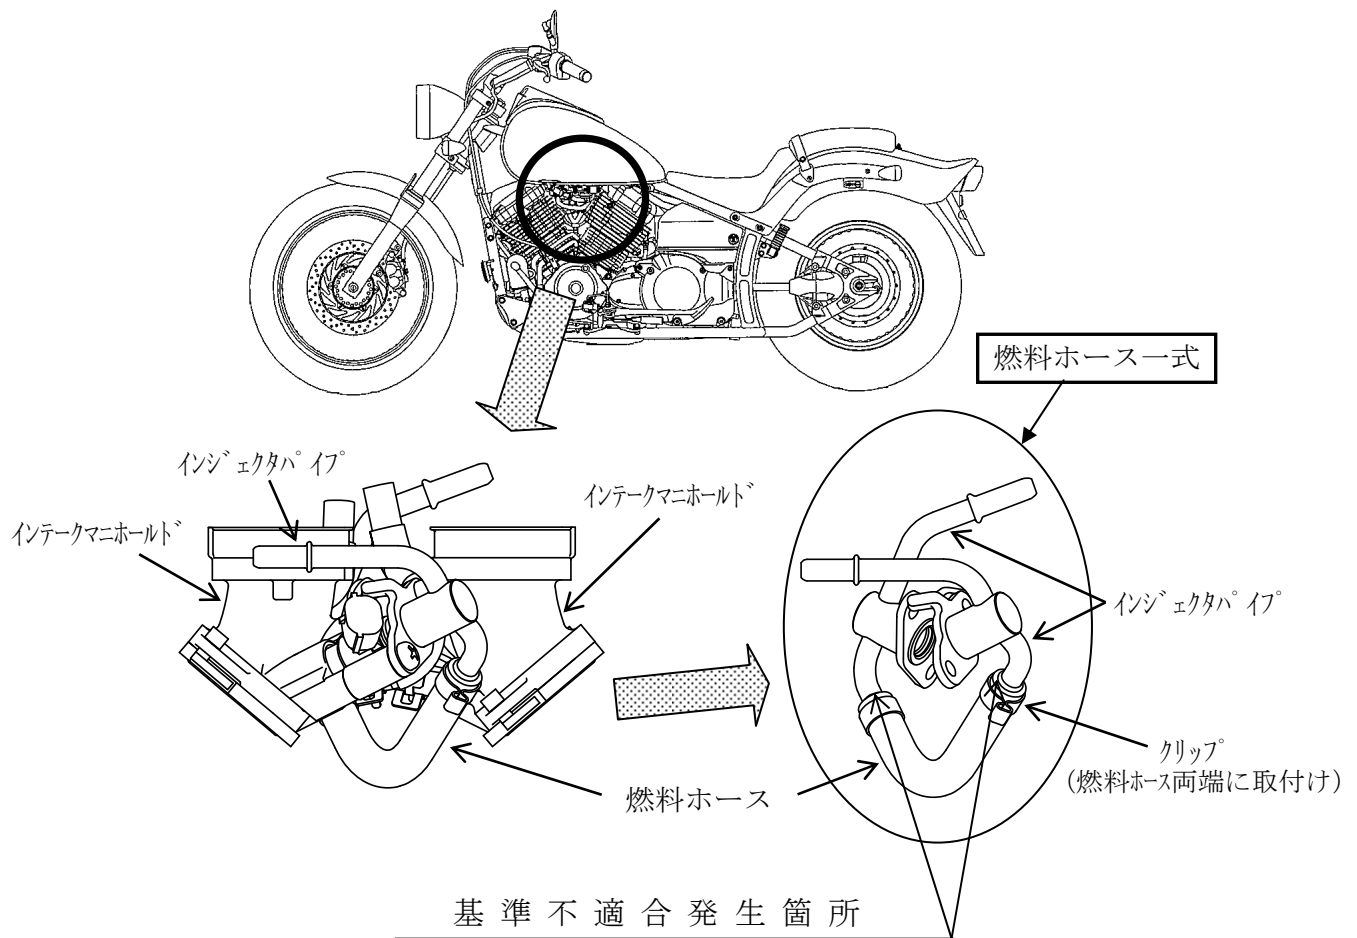
燃料装置において、燃料噴射装置をつなぐ燃料ホースの成形が不適切なため、当該ホースの接続部の密着が不十分なものがある。そのため、そのままの状態で使用を続けると、使用過程における燃料の圧力により、当該接続部の気密性が損なわれ燃料が漏れるおそれがある。

改善の内容：全車両、燃料ホース一式を対策品と交換する。

識別：左側フートレストのブラケット付近に白ペイントを塗布する。
