## 改善箇所説明図

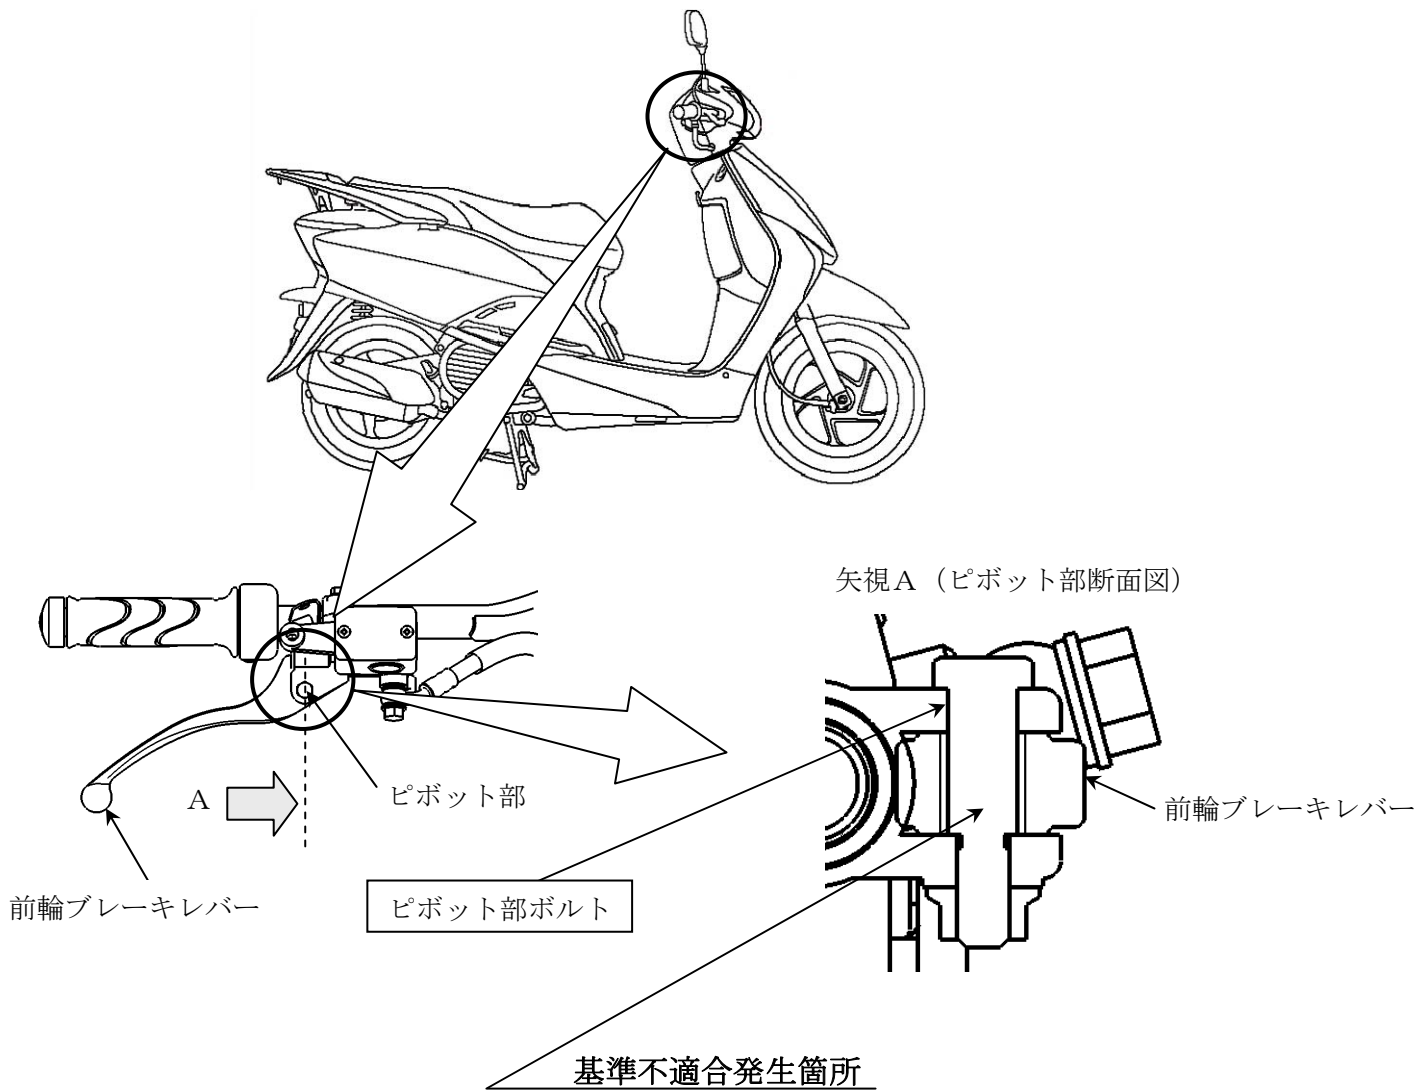
制動装置において、前輪ブレーキレバーのピボット部にグリースを塗布する設備の始業時管理が不適切なため、当該ピボット部へのグリース塗布が不十分となり、使用過程で当該ピボット部ボルトが腐食し、前輪ブレーキレバーの動きが渋くなるものがある。そのため、そのままの状態で使用すると、レバーを放してもブレーキが効いたままの状態となり、最悪の場合、低車速等の状況で前輪が回転しなくなり、転倒するおそれがある。

全車両、ブレーキレバーのピボット部ボルトを対策品に交換するとともに、当該ボルトとピボット部全周にグリースを塗布して締付ける。

識別：車台番号打刻部付近に黄色の識別ラベルを貼付する。
