改善箇所説明図

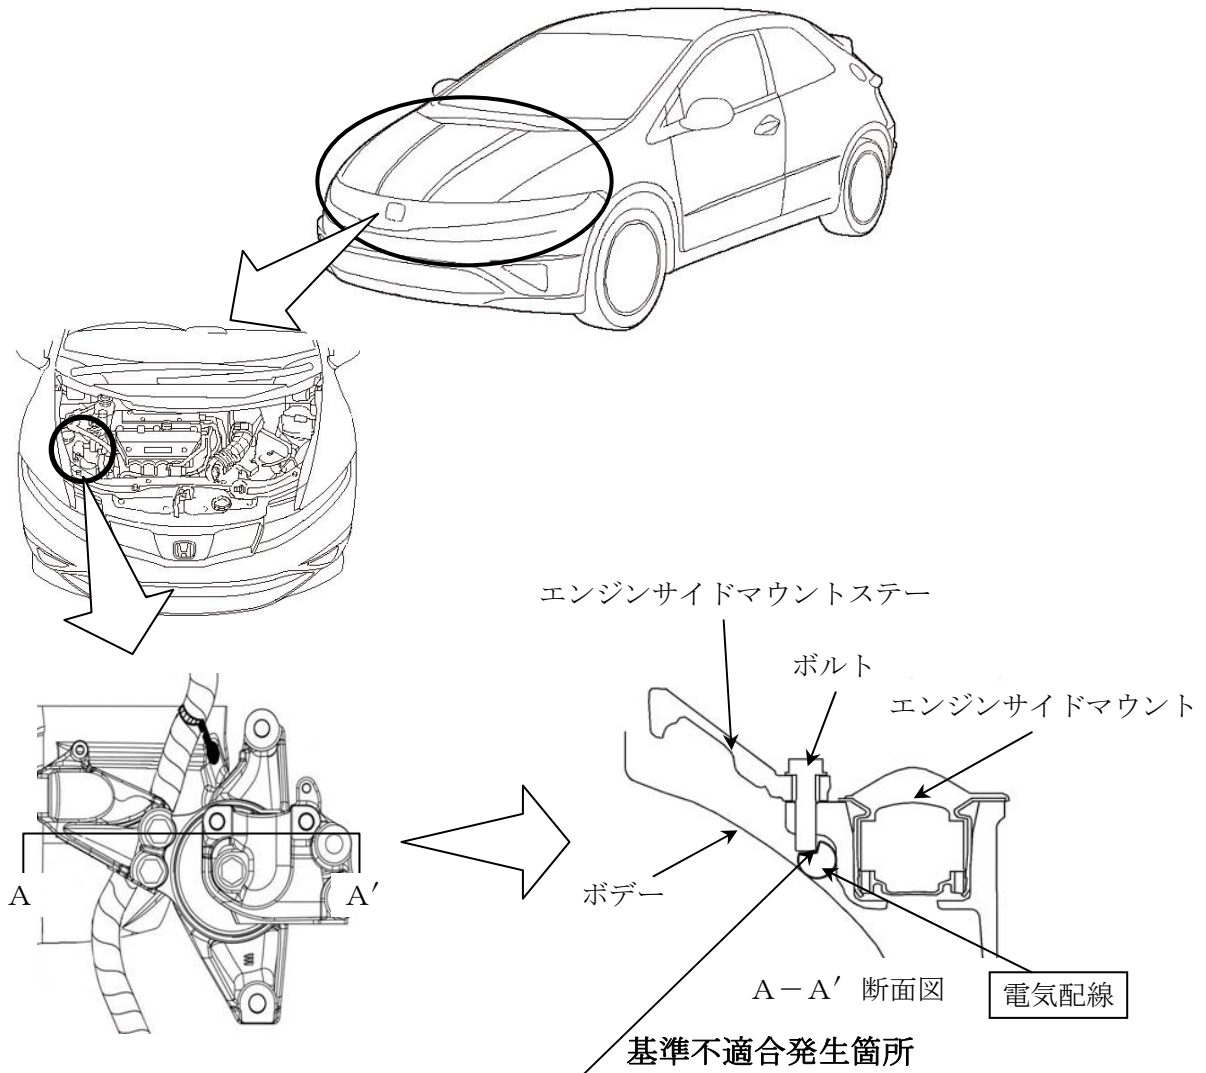
エンジンサイドマウント取付け作業時に、締め付けボルトで電気配線（エンジンルームワイヤーハーネス）の被覆を損傷させたものがある。そのため、走行中の振動で配線の被覆が破れて短絡すると、右側前照灯、前部霧灯、車幅灯、制動灯の不灯及び警音器が不鳴となるおそれがある。

全車両、電気配線を点検し、芯線に損傷があるものは電気配線一式を新品と交換し、配線の被覆、または保護カバーに損傷があるものは当該部を補修し、正規の位置に配索する。

識別：右フロントドア ロア ヒンジ下側ボルト頭部に黄色ペイントを塗布する。
