東日本大震災における全面的な液状化被害の事例報告

東日本大震災における全面的な液状化による下水道施設被害について浦安市の事例を中心に整理する。

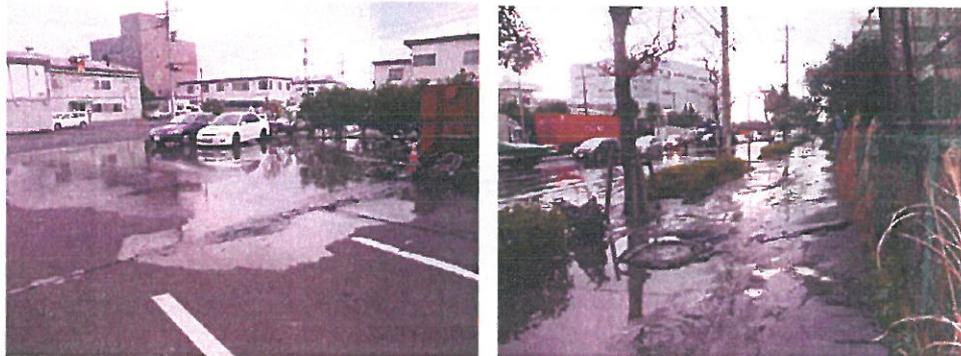
図6 地震後の全面的液状化した地域の状況

図6の写真は新木場で撮影された2枚の写真である。①は本震直後に撮影されたもので、地面から水が噴き出している。②は本震から約2時間後のもので、歩道や車道で噴砂が見られ、土砂が堆積している。この他、数多く公表されている動画等を確認すると、本震直後から長い時間地下水位が上昇し続けたことが分かる。

①3月11日14時59分【本震直後】 ②3月11日16時41分【本震から2時間後】

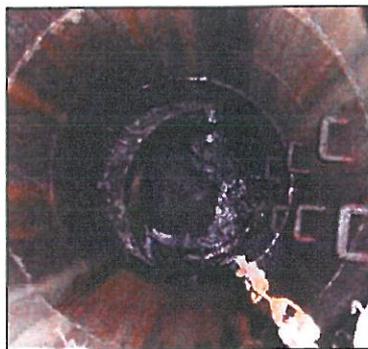
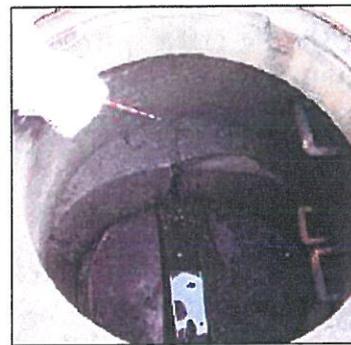
浦安市

- 液状化による地盤支持力低下から、地震動や地盤流動などにより起こる被害事象

#### 【躯体ズレ】

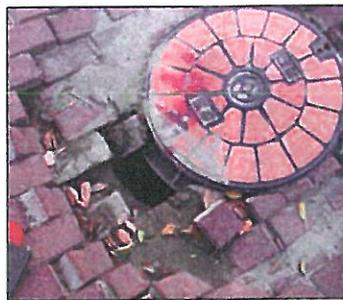
千葉市

#### 【蓋枠ズレ】

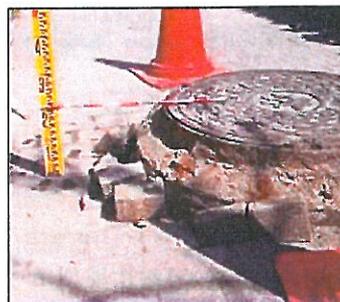
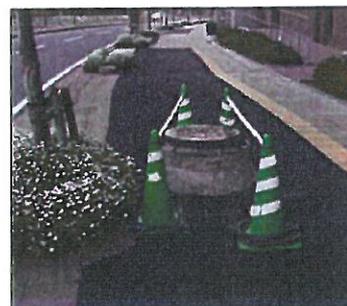
浦安市

- 液状化による過剰間隙水圧上昇による被害事象

#### 【突出】

(マンホールの周囲の地盤のみが沈下し、あたかもマンホールのみが浮上したかのように見える箇所もある)

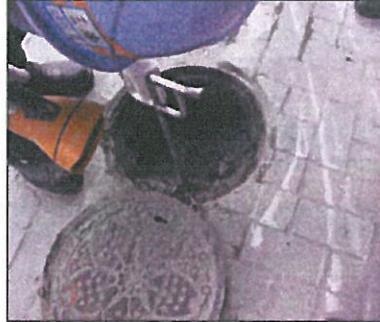
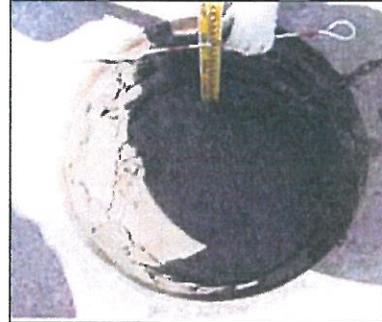
浦安市

●液状化による二次的被害事象

【土砂堆積】

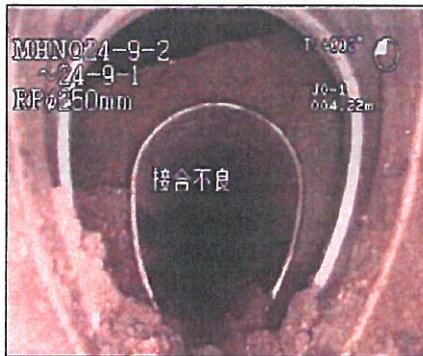
浦安市

【継手ズレ (抜け)】

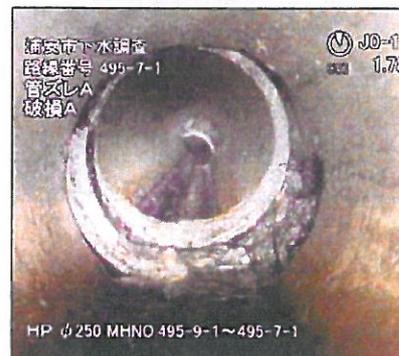
浦安市

【管の破損】

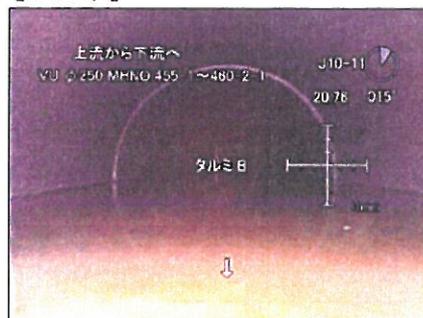
浦安市

【たるみ】

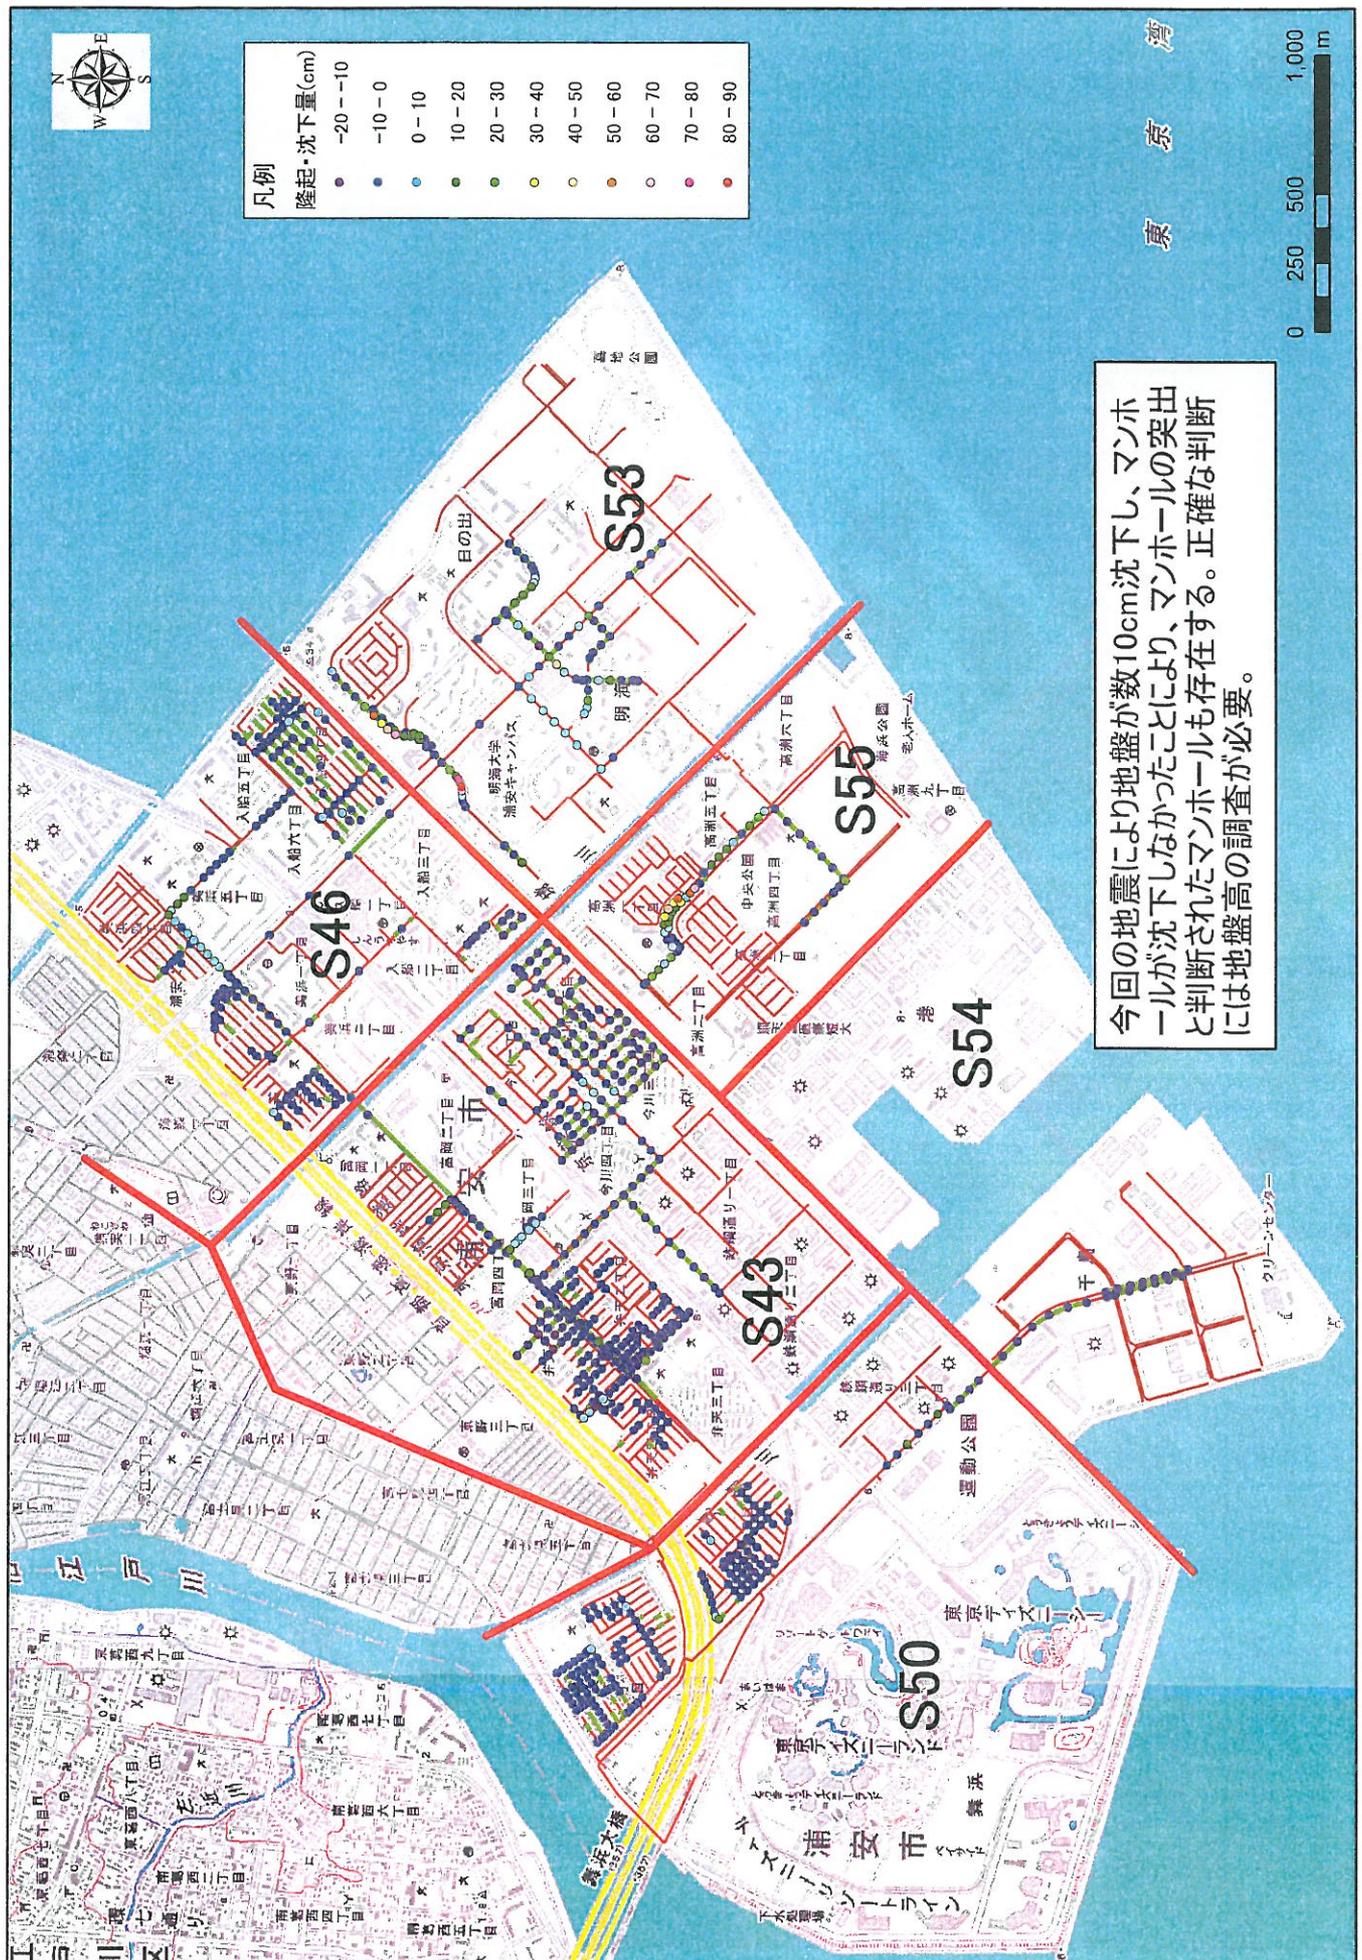
# マンホール突出被害マップ

今回の地震により地盤が数10cm沈下し、マンホールが沈下しなかったことにより、マンホールの突出と判断されたマンホールも存在する。正確な判断には地盤高の調査が必要。
