# 改善箇所説明図

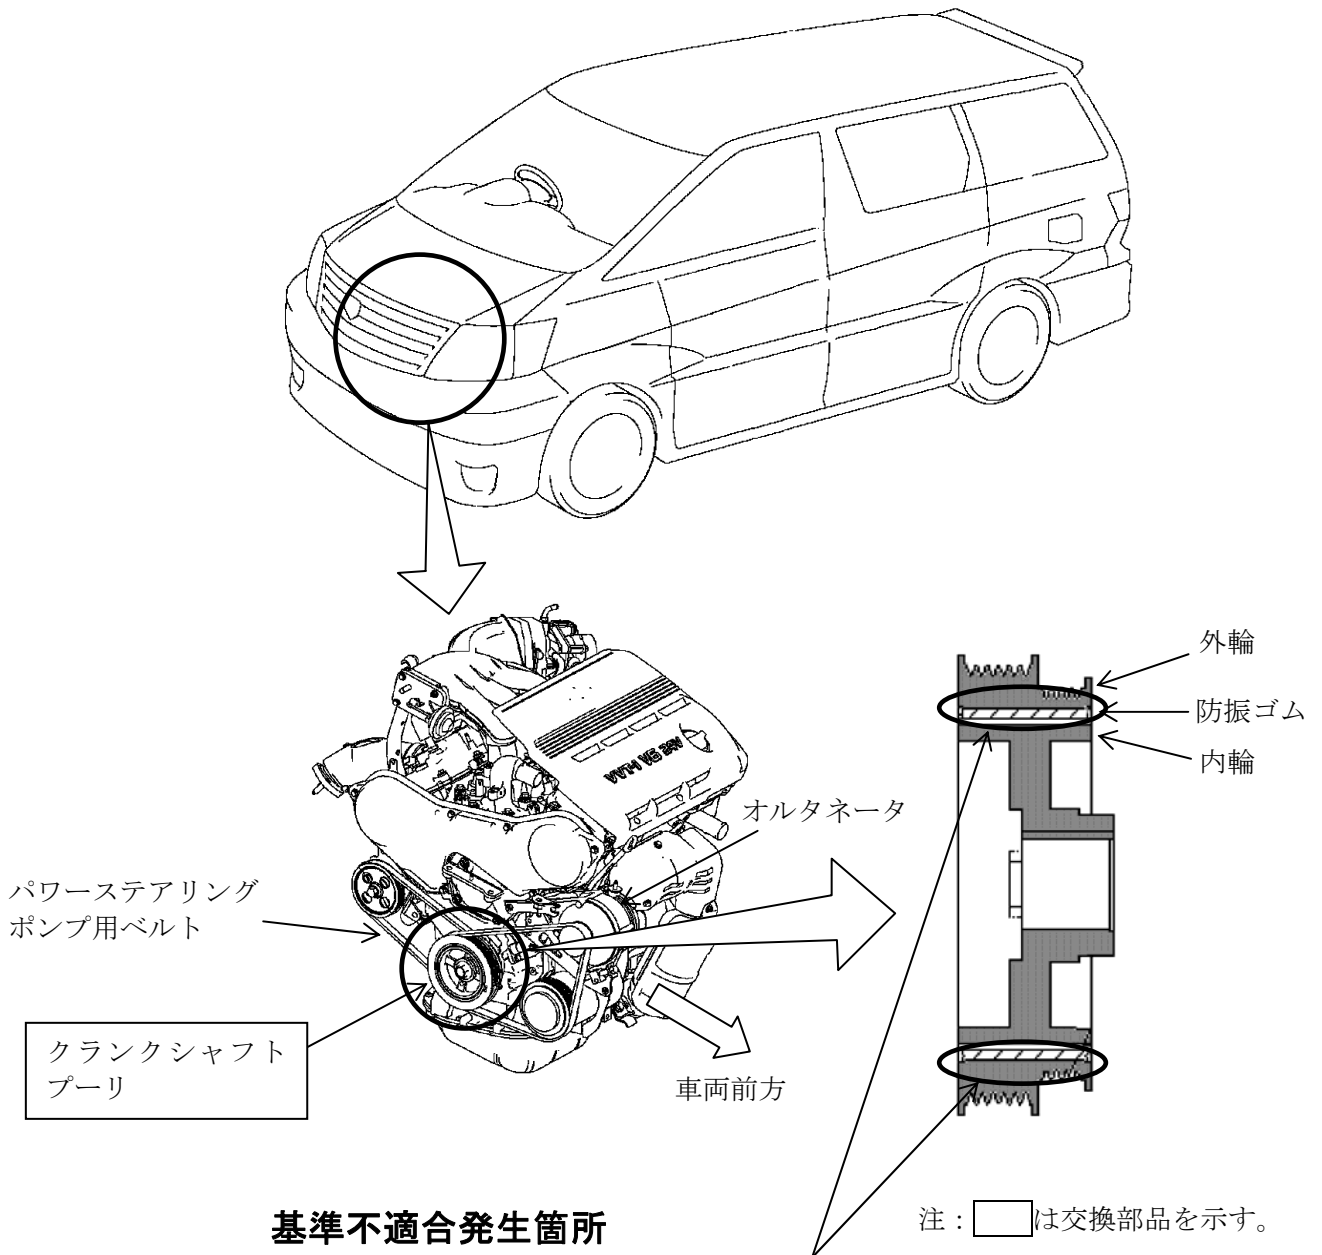
エンジンのクランクシャフトプーリにおいて、プーリ外輪と防振ゴム間の接着剤塗布量が不足しているものがある。そのため、当該接着部が剥がれて、プーリ外輪が空転することで異音が発生したり、充電警告灯が点灯することがある。また、最悪の場合、パワーステアリングポンプ用ベルトが外れて、急にハンドル操作力が増大するおそれがある。

全車両、当該クランクシャフトプーリの製造記号を確認し、該当するものは良品に交換する。
