# 改善箇所説明図

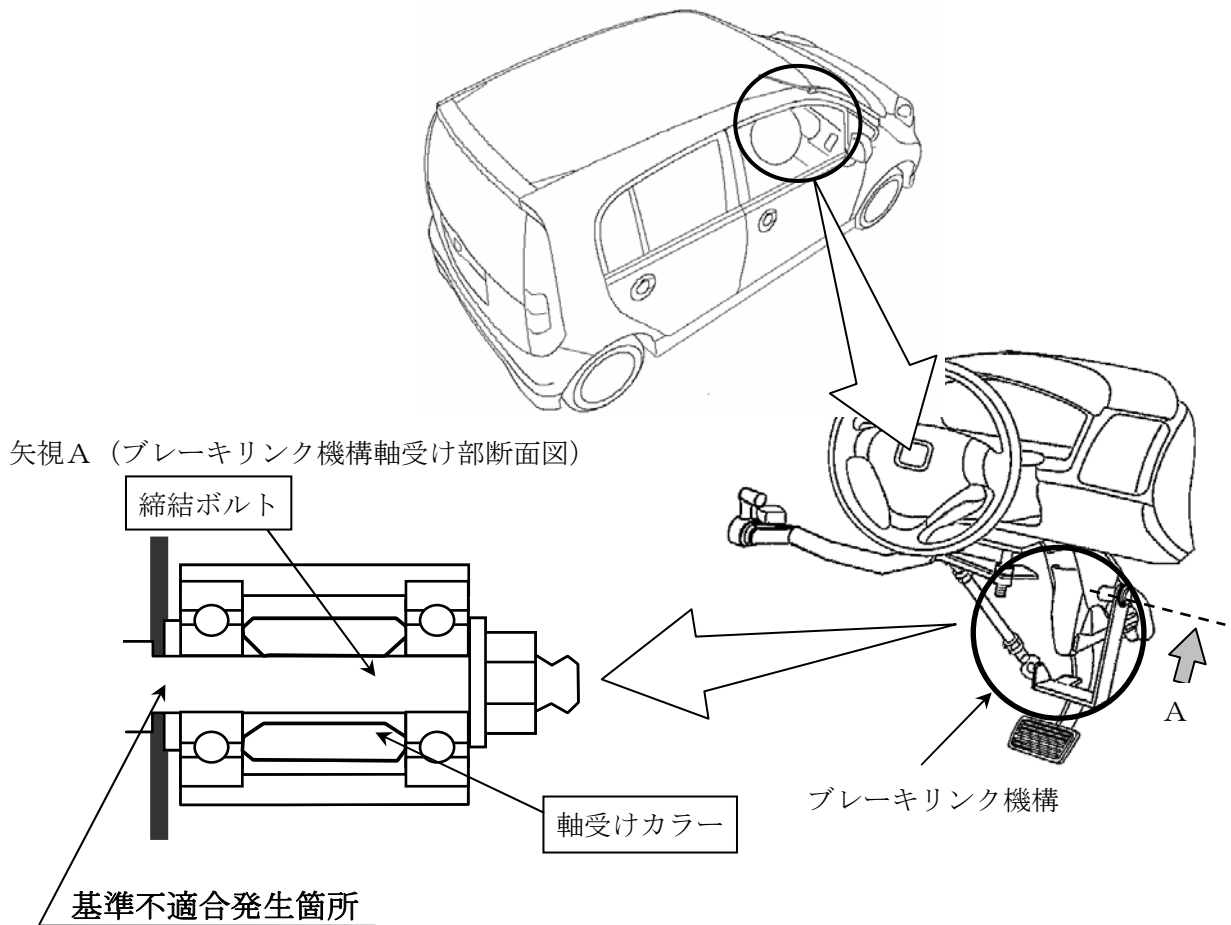
手動運転補助装置（ホンダテックマチック）装着車両において、ブレーキリンク機構の軸受け部の構造が不適切なため、軸受け部に過度な応力がかかるものがある。そのため、そのまま使用を続けると、軸受け部の締結ボルトに亀裂が生じ、最悪の場合、ボルトが折損してブレーキが効かなくなるおそれがある。

全車両、ブレーキリンク機構の締結ボルトと軸受けカラーを対策品と交換する。
