## 改善箇所説明図②

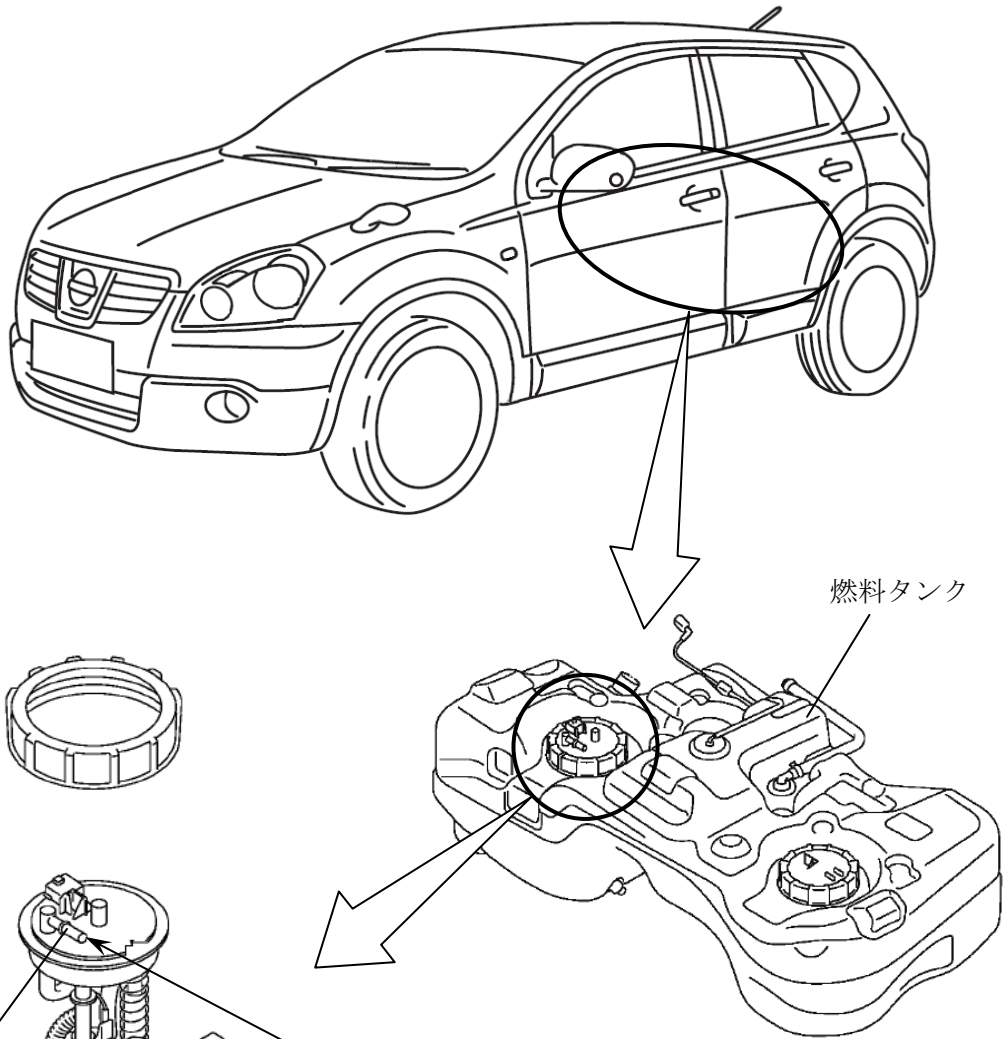
燃料タンクの燃料ポンプユニットにおいて、燃料配管等の組付けばらつきがあるため、燃料供給配管組付け部の強度が不足しているおそれがある。そのため、そのまま使用を続けると、当該組付け部に亀裂が発生し、最悪の場合、燃料が漏れるおそれがある。

全車両、当該燃料ポンプユニットを対策品と交換する。

識別：銀色のシールをモデルナンバープレートの右横に貼り付ける。
