# 改善箇所説明図

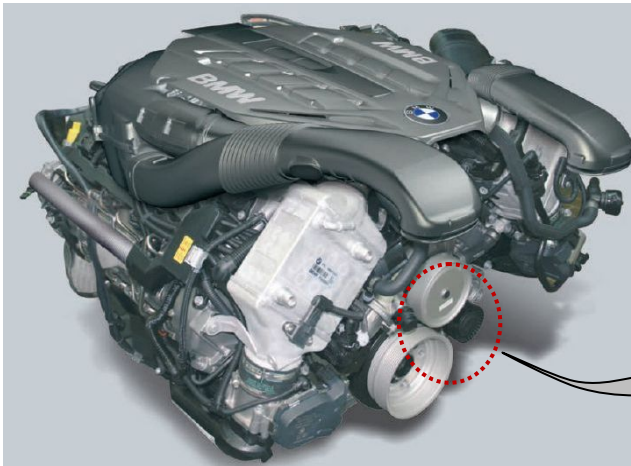
図：左ハンドル車

**基準不適合発生箇所**  
ターボ チャージャー冷却用  
補助クーラント ポンプ

ターボチャージャーを冷却するための電動補助クーラント ポンプの作動用回路の設計評価が不十分であったため、そのままの状態で使用を続けると、回路基板上に金属物質が生成され、回路がショートし、プラグ接続部が焦げ付き、最悪の場合、車両の火災に至るおそれがある。

全車両、電動補助クーラント ポンプを対策品と交換する。

作業完了車には、左ストラット タワーに赤色ペイントを塗付する。
